# 轿车子午线轮胎胎里不平问题研究

毛建清

(杭州中策橡胶有限公司,浙江 杭州 310008)

**摘要:**分析了引起轿车子午线轮胎胎里不平的主要原因:胎坯外直径过大;一段成型机机头宽度过小;胎面半成品尺寸设计不当;胶囊设计与其硫化的二段胎坯不匹配;硫化工艺条件设计不合理。通过采取相应措施,提高轿车子午线轮胎的外观合格率。

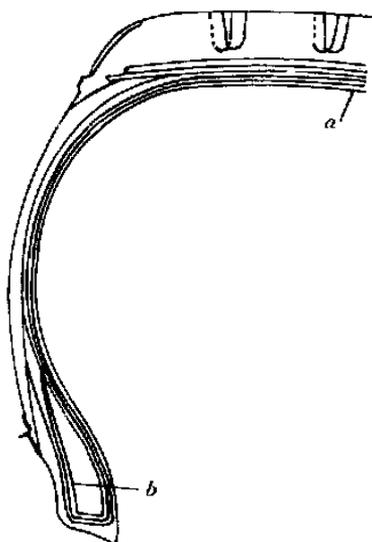
图1 轮胎材料分布

轮胎内轮廓周长  $2L$  是计算一段成型机机头宽度的基础。轮胎内轮廓周长偏小,则一段成型机机头宽度也偏小,就会出现胎里不平。

根据轮胎的内轮廓和外轮廓,通过计算选择各部件材料,使各部分材料分布合理。材料分布图(见图1)上内轮廓曲线的长度  $2ab$  就是轮胎内轮廓周长。因此,只有材料分布合理,才能得到合适的轮胎内轮廓周长,从而得到合适的一段成型机机头宽度。
