# 汽车轮胎检测、使用、保养和损坏分析

## 第 8 讲 斜交轮胎损坏分析(续一)

马良清

(国家橡胶轮胎质量监督检验中心, 北京 100039)

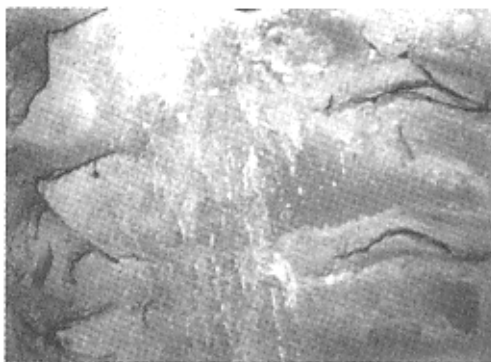
图 25 花纹崩花掉块(II)

胎冠崩花掉块主要表现为胎冠胶一块块地被啃掉, 损坏表面十分粗糙, 如图 24 和 25 所示。其产生原因主要是经常在矿山或多碎石路面工作的轮胎容易被刺伤或刮伤, 如果继续行驶, 被刺伤的胶块则会被成块地啃掉。

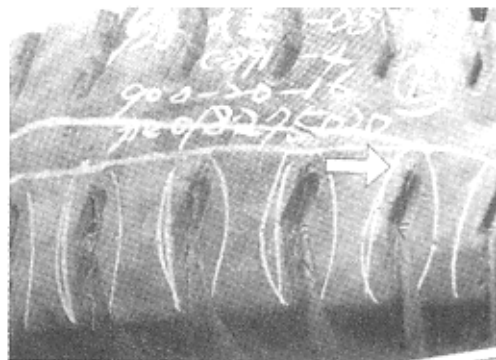
图 26 花纹块基部裂

花纹块基部裂一般出现在横向花纹轮胎花纹的基部, 如图 26 所示。其产生原因主要是载重车辆爬行崎岖山路或强行爬上煤堆、石堆和矿堆时, 轮胎的抓着扭力过大, 花纹胶块底部剪切力高度集中而导致花纹块基部裂口。

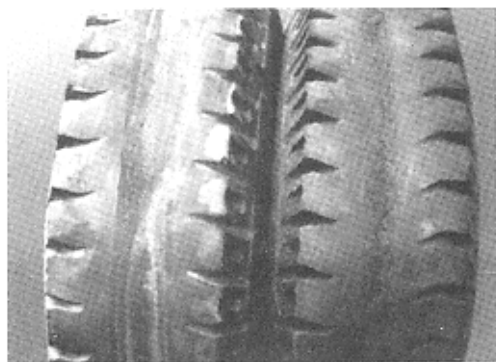
图 27 磨冠

磨冠主要表现为胎冠中心部位严重磨损, 而同时两肩部位磨损较轻, 如图 27 所示。其产生原因主要是轮胎充气压力过高。

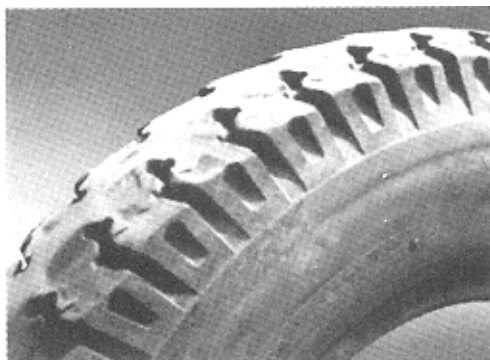
图 30 畸形磨损(II)

有的畸形磨损表现为胎面胶的花纹块被磨成高低不平的形状或起伏的波浪形, 如图 30 所示。其产生原因主要是汽车技术性能欠佳, 如汽车车头、轴承或后轴套松旷, 造成轮胎在车辆运行过程

中摆动旋转,从而最终造成此类的畸形磨损。

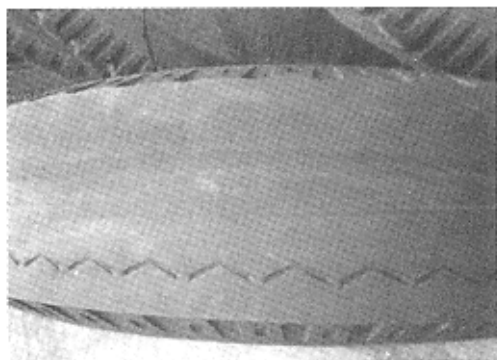
图 28 偏磨

偏磨主要表现为胎面单边磨损过快, 如图 28 所示。其产生原因主要是轮胎在使用过程中没有

定期换位、汽车前束或外倾角不符合标准等。

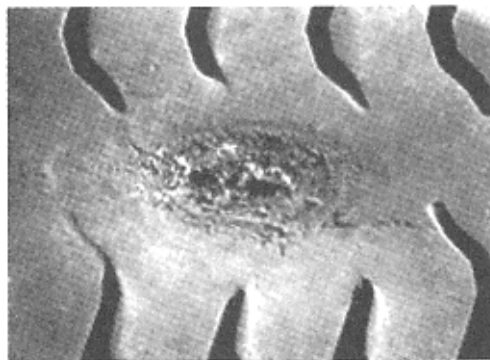
图 31 轮胎冠部局部磨损

轮胎冠部局部磨损主要表现为胎面冠部局部严重磨损,有的磨得可以看见帘线,甚至磨穿轮胎,如图 31 所示。其产生原因主要是轮辋失圆(偏心)或轮胎受伤后垫补过内腔。

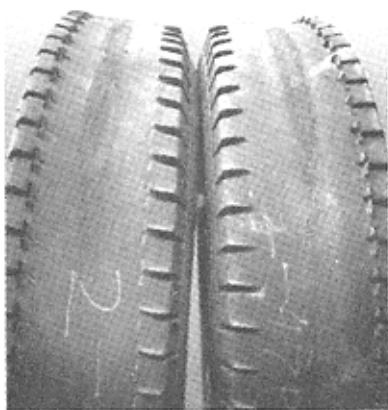
图 29 畸形磨损(I)

有的畸形磨损表现为轮胎花纹在较短的使用时间内就被磨光, 肩角处起锋、起毛, 磨损面较为粗糙, 如图 29 所示。其产生原因主要是汽车前束调校失准。

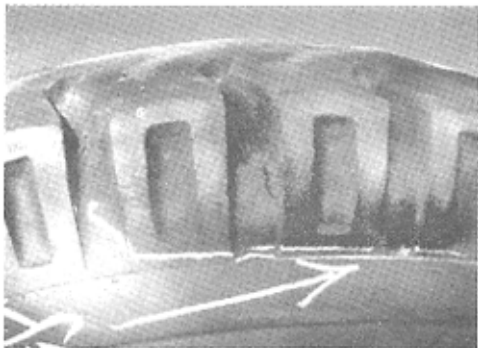
图 33 肩空 (I)

肩空主要表现为轮胎肩部脱层鼓泡,可能发生在胶与胶、胶与缓冲层端点、缓冲层之间、胎肩垫胶等接头部位,如图 33 和 34 所示。其产生原因主要是生产过程中胎坯内的汽油未干、空气未排尽或有油污等杂物。

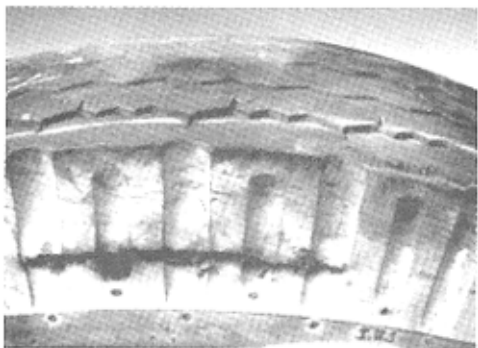
图 35 肩裂 (I)

肩裂主要表现为胎肩周向开裂,有的由外向内裂,有的由内向外裂,有时甚至会裂断帘线,有时还伴有脱层,如图 35 和 36 所示。其产生原因主要是胎肩应力过分集中或胎肩胶的屈挠性差。

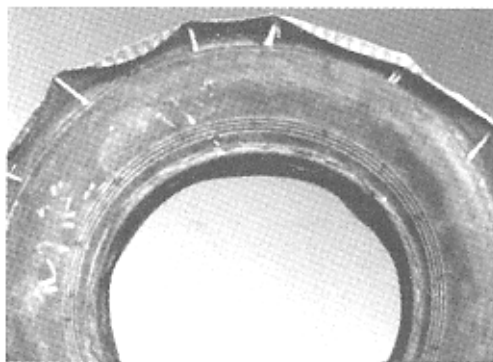
图 37 欠硫 (I)

欠硫主要表现为轮胎单侧整周早期出现肩空,如图 37 和 38 所示。其产生原因主要是硫化罐或定型硫化机冷凝水排出不畅,导致冷凝水浸模或内压过低、水阀门失灵(打不开)、循环不好而导致轮胎欠硫。

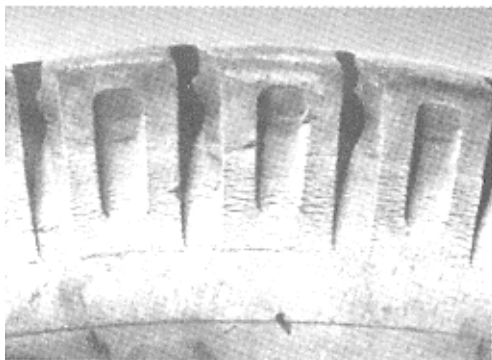
图39 胎肩龟裂(I)

龟裂主要表现为胎侧、胎肩或花纹沟底等处出现老化裂纹,如图 39 和 40 所示。其产生原因主要是胶料的防护体系配合不当。

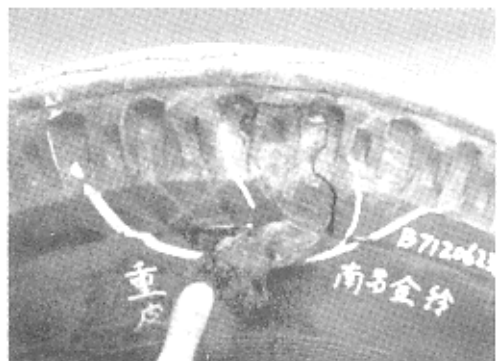
图41 杂质造成的重皮

杂质造成的重皮表现为轮胎外表或内腔可见一层杂物粘附在损坏处,如图 41 所示。其产生原因主要是轮胎在硫化前,胎坯沾了熟胶片或其它杂物而且没有检查和清除干净就放入模具进行硫化,导致杂物嵌入成品内部。

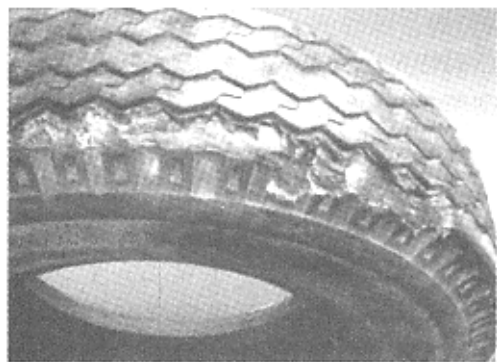
图42 胎肩崩花掉块(I)

胎肩崩花掉块主要表现为轮胎肩部花纹被成块或成卷地啃扯掉,如图 42 和 43 所示。其产生原因主要是轮胎肩部被障碍物刺伤或刮伤,或车

辆靠边或转弯时被路边硬物挤压,或者是就地转弯时扭力过大。

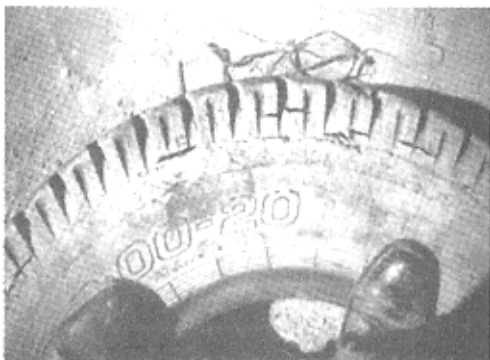
图44 胎肩和花纹沟底皱纹(I)

胎肩和花纹沟底皱纹主要表现为轮胎肩部切线位置和胎肩部位的花纹沟底有明显的皱纹,严重时会产生裂口,如图44和45所示。其产生原因主要是轮胎气压偏低,且较长时间都未补气,长时间在较低气压下超负荷运行,造成胎肩切线位置和胎肩部位花纹沟底受压缩屈挠过度而形成皱纹和裂口。
