# 汽车轮胎检测、使用、保养和损坏分析

## 第9讲 全钢载重子午线轮胎损坏分析

马良清

(国家橡胶轮胎质量监督检验中心 北京 100039)

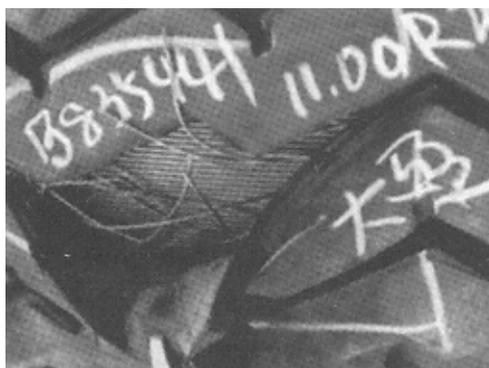
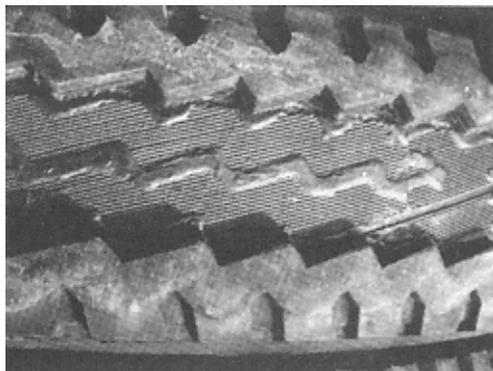
胎面胶与带束层脱层主要表现为轮胎冠部的橡胶与橡胶或橡胶与骨架材料间分离、带束层松散,或者是轮胎冠部凸起,胎面胶脱落,带束层钢丝松散、抽出或爆开,如图2~4所示。其产生原因主要是生产过程中胶料粘合不好、部件停放时间过长致表面喷霜以及部件定位不当或成型过程中未压实。

图2 胎面胶与带束层脱层(I)

图3 胎面胶与带束层脱层(II)

图4 胎面胶与带束层脱层(III)

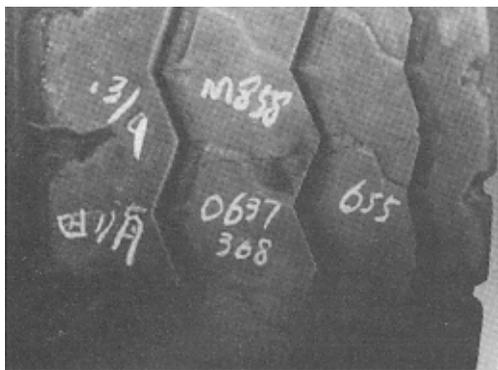
图5 胎冠接头脱开

胎冠接头脱开主要表现为胎冠胶接头按一定角度斜向光滑剥离,如图5所示。其产生原因主要为胎冠接头强度不足,多数是由生产过程中接头表面有水、汽油、杂质或表面喷霜造成的。

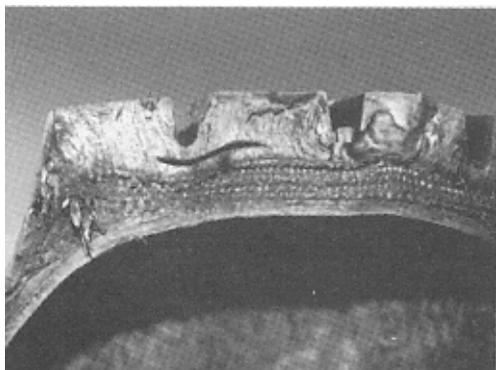
图6 胎冠胶脱层

胎冠胶脱层主要表现为胎冠上层胶与基部胶脱层,且脱层面光滑,如图6所示。有的时候,该部位的胎面胶有磨耗加重的现象。其产生原因主

要是生产过程中冠部胶与基部胶间有水、汽油或空气,或胶料有喷霜现象。

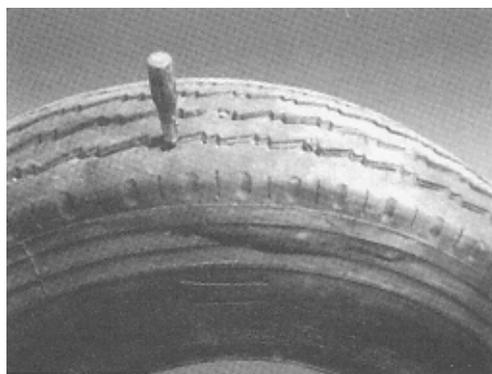
图9 割伤贯穿

痕迹,胎里有与胎面割伤位置对应的贯穿,如图9所示。其产生原因主要是行驶过程中胎冠受较强尖锐物的刺扎、切割而刺断带束层及胎体钢丝。

割伤贯穿主要表现为胎面上有割伤或贯穿的

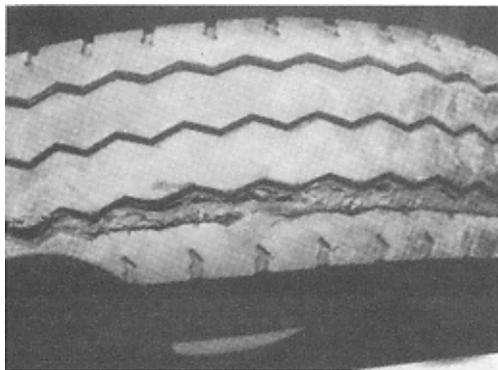
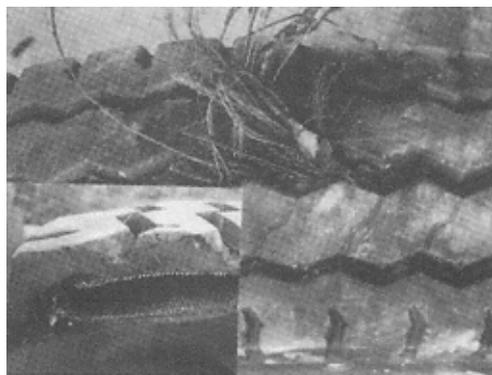
图8 带束层脱层(II)

带束层脱层主要表现为带束层间脱层,脱层表面光滑,有时伴有钢丝帘布间的磨损,如图7和8所示。其产生原因主要是生产过程中带束层间有水、汽油或空气。

图7 带束层脱层(I)

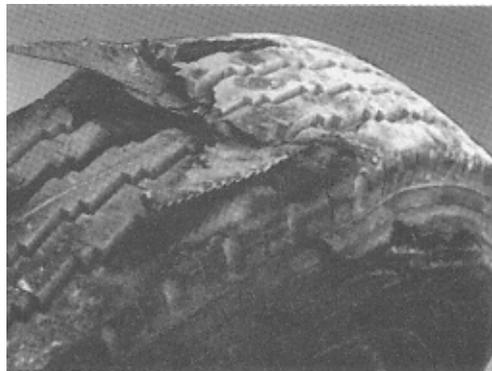
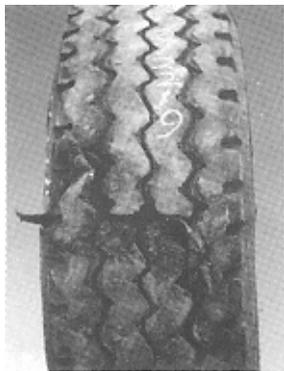
胎冠冲击爆破主要表现为轮胎冠部呈“I”“X”或“Y”形裂口,冠部带束层断裂露出。爆裂端面无脱层迹象,有的表现为撕裂状,如图10和11所示。其产生原因主要是轮胎在高压、高负荷或高速状态下行驶时遇到障碍物或车辆强行越过沟坎受到强烈冲击。

图10 胎冠冲击爆破(I)

图11 胎冠冲击爆破(Ⅱ)

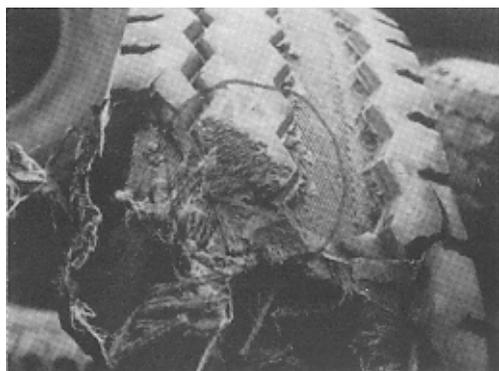
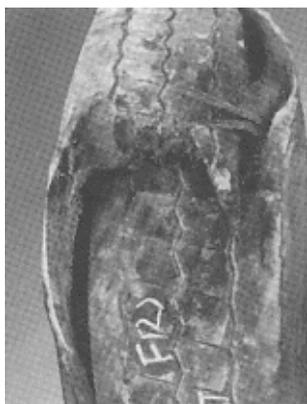
割伤爆破主要表现为轮胎冠部受外物切割冲击后冠部带束层断裂露出。爆裂端面无脱层迹象,切割切入处较明显且钢丝端点整齐,其余钢丝端点为撕裂状,如图12和13所示。其产生原因主要是轮胎在高压、高负荷或高速运行中受到障碍物切割撞击。

图12 割伤爆破(Ⅰ)

图13 割伤爆破(Ⅱ)

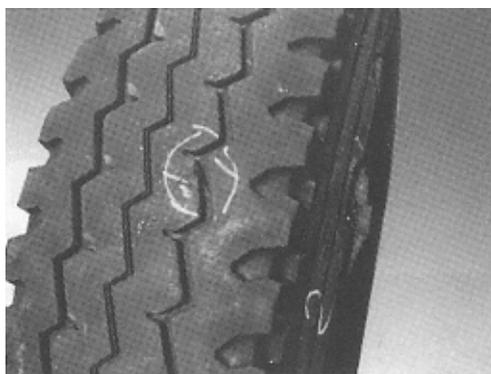
图14 胎冠刺穿胎侧凸起

胎冠刺穿胎侧凸起主要表现为轮胎冠部被尖

锐物刺伤或刺穿,并在被刺部位附近胎侧径向有鼓包,如图14所示。其产生原因主要是车辆行驶中触及尖锐物而将轮胎冠部刺伤或刺穿,同时引起局部带束层帘线断裂。

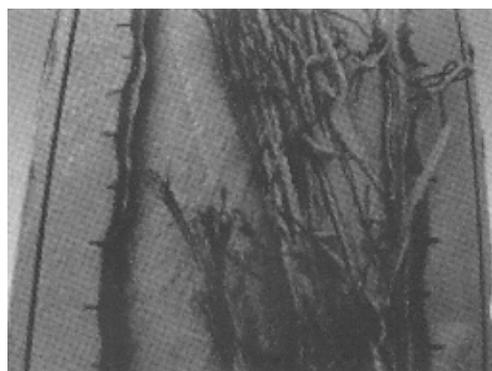
图15 刺伤脱层

刺伤脱层主要表现为胎冠周向脱层,且面积较大,裸露钢丝有锈蚀,如图15所示。其产生原因主要是轮胎冠部被刺穿且未及时修补,胎面渗水致钢丝生锈,最终导致冠部部件离层。

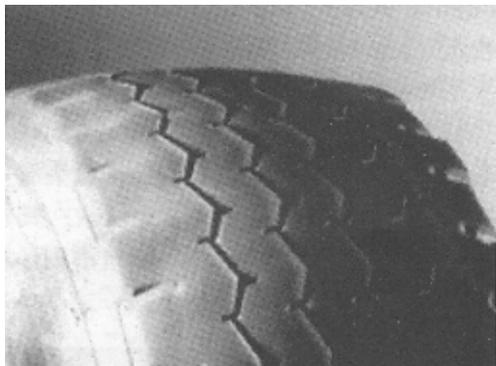
图 16 羽毛状磨损

羽毛状磨损主要表现为轮胎胎面花纹沟槽边缘横向呈羽毛状磨损,一般情况下胎面呈斜坡形,如图16所示。其产生原因主要是车轮或车轴定位不良造成轮胎胎面在路面上横向移动。

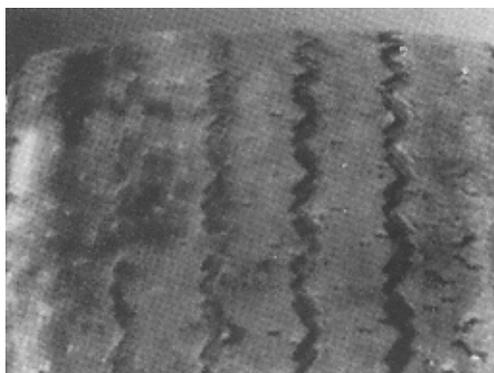
图 19 坡形磨损

坡形磨损主要表现为轮胎胎面呈光滑的坡形磨损,通常这种情况在轮胎肩部边缘特别严重,如图 19 所示。其产生原因主要是车辆或路拱造成车轮倾角过大,超载严重、轮胎气压不足、车辆设

计不良或驾驶习惯不良也会导致这种磨损。

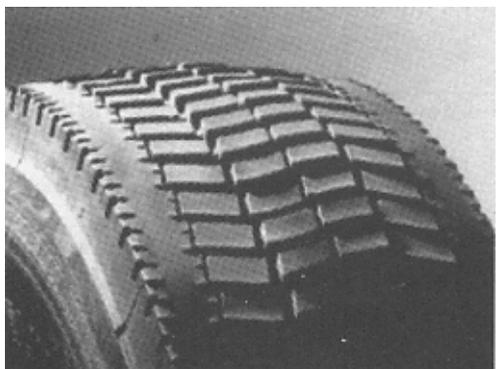
图 17 鱼鳞状磨损

鱼鳞状磨损主要表现为轮胎胎面花纹边缘沿周向呈鱼鳞状磨损,如图17所示。其产生原因主要是轮胎在车辆频繁启动、停车或大转矩驱动及频繁紧急制动条件下使用,轮胎充气压力不当,复轮安装不良,悬挂弹簧或减震器强度不足。

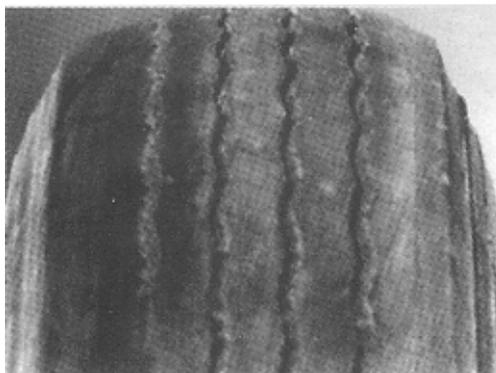
图 18 低气压磨损

低气压磨损主要表现为轮胎两肩部有比胎面中部花纹光滑的过度磨损,整个胎面呈拱形,如图 18 所示。其产生原因主要是轮胎充气压力不足或负载过大。

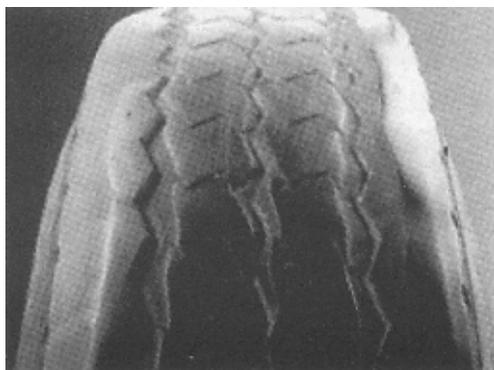
图 20 电车轨磨损

电车轨磨损主要表现为轮胎花纹沟槽周向边缘磨损,有时只出现在部分胎面并逐渐向其它部分胎面扩展,如图 20 所示。这是一种典型的平滑直路特慢的磨损特性。一般不影响轮胎正常行驶里程。

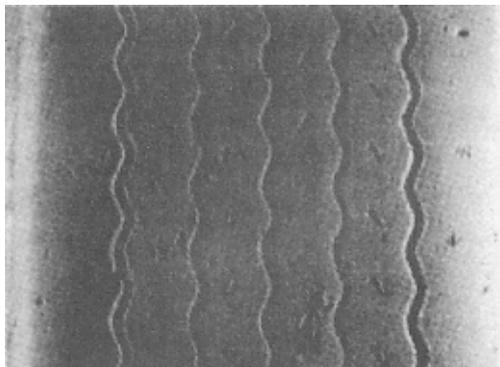
图 21 高气压磨损

高压气磨损主要表现为胎面中部花纹与胎肩花纹相比有明显的过度磨损现象,如图 21 所示。其产生原因主要是轮胎气压过高。在严重超载的情况下这种磨损会更严重。

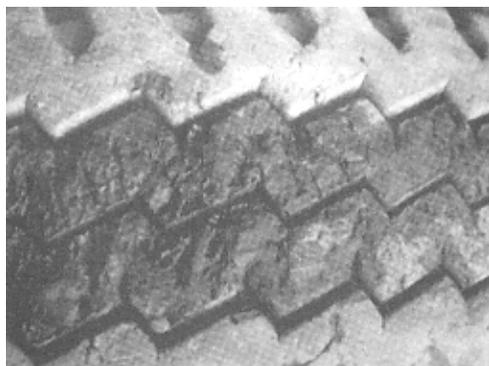
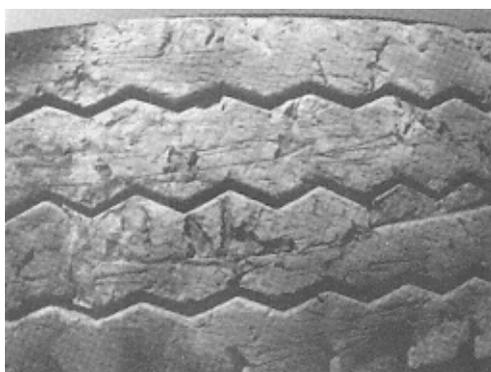
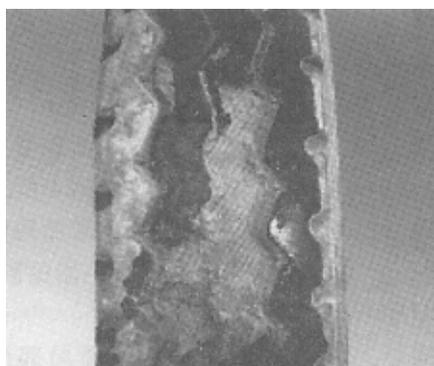
胎冠胶掉块主要表现为胎冠表面胶发生局部掉块,严重时露出带束层,如图 22~24 所示。其产生原因主要是轮胎充气压力较高致胎冠刚性增强,在碎石路上加速或刹车就易啃下胎面胶块。

图 22 胎冠胶掉块( I )

图 23 胎冠胶掉块( II )

图 24 胎冠胶掉块( III )

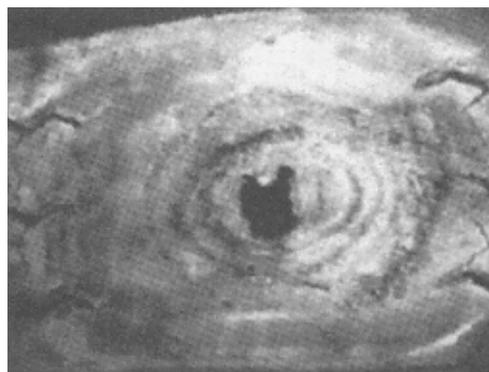
图 25 胎面局部磨损

胎面局部磨损主要表现为胎面局部严重磨损,轮胎明显失圆,花纹磨平,甚至局部被磨穿,如

图 25 所示。其产生原因主要是车辆紧急制动系统调校不好,刹车抱死及挂车负载较重,后桥复轮气压不平衡或气压过高。

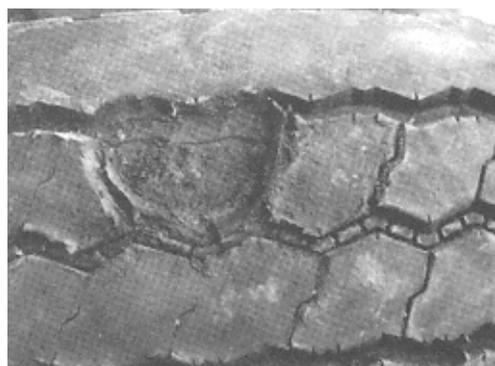
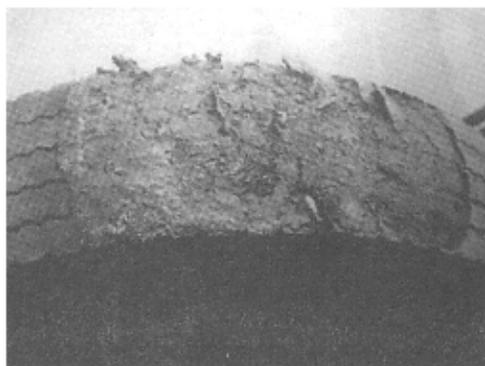
胎冠胶异常脱落主要表现为胎面胶失去应有的物理性能并脱落,如图 26 和 27 所示。其产生原因主要是轮胎表面受到机油等有机溶剂的侵蚀导致在行驶过程中脱落。

图 26 胎冠胶异常脱落( I )

图 27 胎冠胶异常脱落( II )
