# 汽车轮胎检测、使用、保养和损坏分析

## 第 9 讲 全钢载重子午线轮胎损坏分析(续一)

马良清

(国家橡胶轮胎质量监督检验中心,北京 100039)

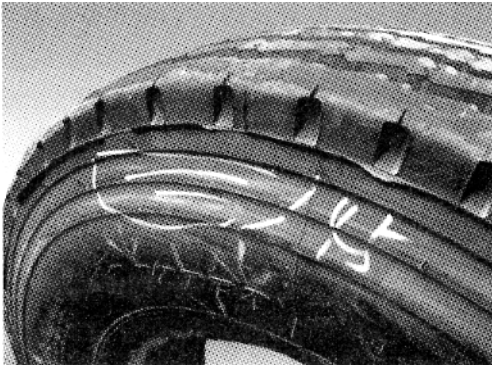
图 29 胎肩脱层

胎肩脱层主要表现为轮胎在使用早期肩部出现凸起,用手指按压时有明显的气泡感,如图 29 所示。其产生原因主要是生产过程中带束层端点未压实。

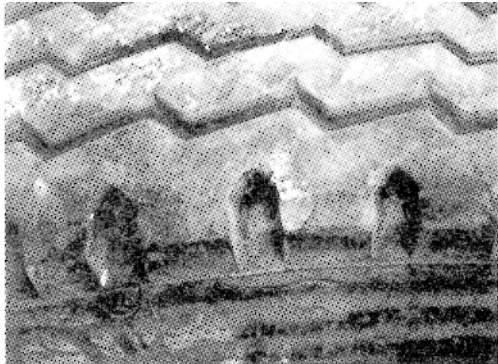
图 30 带束层端点部位脱层( I )

带束层端点部位脱层主要表现为带束层端点部位有轻微橡胶断裂痕迹。带束层端点脱层且被揉搓,钢丝露出,局部橡胶被磨成粉末状,如图 30 ~32 所示;有时也表现为胎面基部胶与带束层端点界面脱层,如图 33 所示。其产生原因主要是生产过程中部件间有气泡、隔离介质或汽油等杂质。

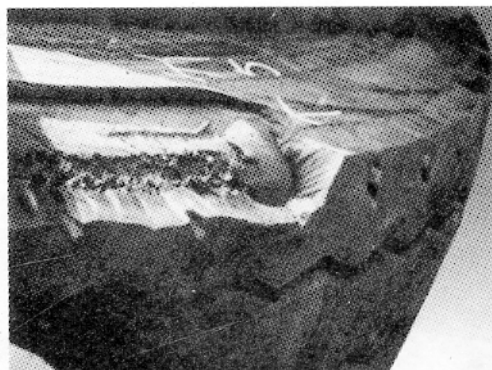
图 34 垫胶接头断开和垫胶偏移(Ⅰ)

垫胶接头断开和垫胶偏移表现为轮胎肩部解

剖后可见垫胶接头明显断开,端面光滑,如图 34 所示;或垫胶-胎面基部胶间脱层,界面光滑,如图 35 所示。其产生原因主要是轮胎成型时垫胶位置偏移或部件间有气泡、隔离介质或汽油等杂质。

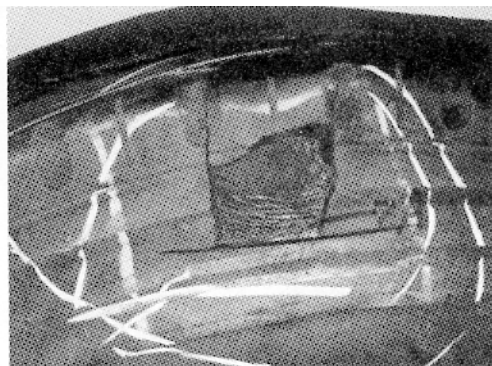
图 36 胎面基部胶与垫胶脱层(Ⅰ)

胎面基部胶与垫胶脱层时,脱层部位无外伤,内部部件间脱层,有时伴有摩擦炭化现象,如图 36和37所示。其产生原因主要是生产过程中部

件间有气泡、隔离介质或汽油。

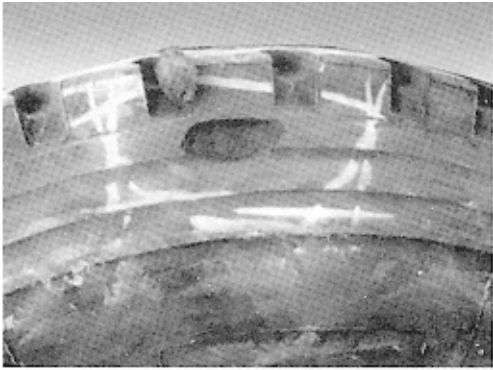
图 40 外观不良(Ⅱ)

外观不良主要表现为轮胎表面有缺陷,如缺胶、有杂质或修理后未达要求等,如图 39 和 40 所示。其产生原因主要是轮胎生产过程中表面有气

泡或掺有杂质。

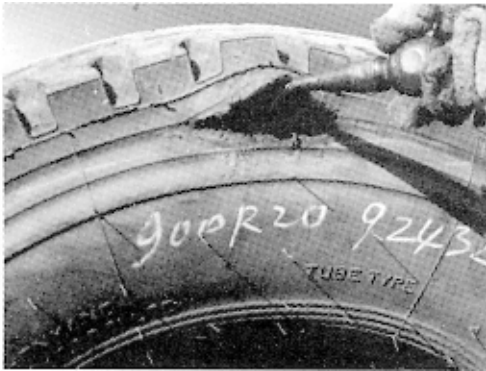
图 38 胎肩欠硫

肩部脱层并伴有周向裂口,有胶末和溶剂类物质析出,解剖后脱层处析出物粘手,如图 38 所示。其产生原因主要是轮胎欠硫或成型时易挥发溶剂未挥发干净。

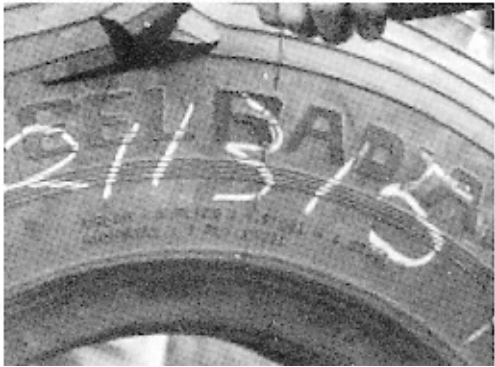
图 41 刺伤脱层(Ⅰ)

刺伤脱层主要表现为肩部胶与钢丝帘布间脱层,观察和用力下压都可明显感觉到,如图 41 和 42 所示。其产生原因主要是全钢载重子午线轮胎使用中径向变形大,在不平坦的道路上行驶时易被路上障碍物刮(划、刺)伤,致泥水、灰沙渗入,使用者如果未能及时检查并处理,就会导致带束层端点生锈脱层。

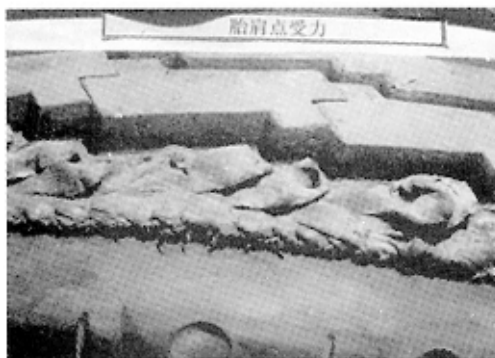
图 43 肩部割伤(I)

肩部割伤主要表现为胎肩被割伤或胎肩点受力过大致肩部有明显的撕裂痕迹或局部断裂,没有脱层迹象,如图 43 和 44 所示。其产生原因主要是轮胎在行驶过程中被障碍物,如石块、金属等尖锐物割伤,也有可能致胎肩部位被割破或带束层端点钢丝被割断甚至爆破。

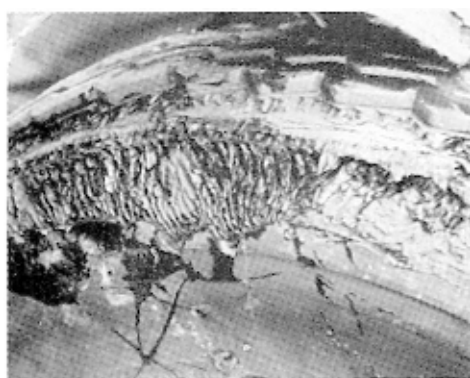
图 45 胎肩啃伤掉块

胎肩啃伤掉块主要表现为轮胎肩部花纹被啃掉,如图 45 所示。其产生原因主要是轮胎肩部被

障碍物刺(刮)伤,或行驶时被路基硬物挤压,或重载起步时轮胎打滑。

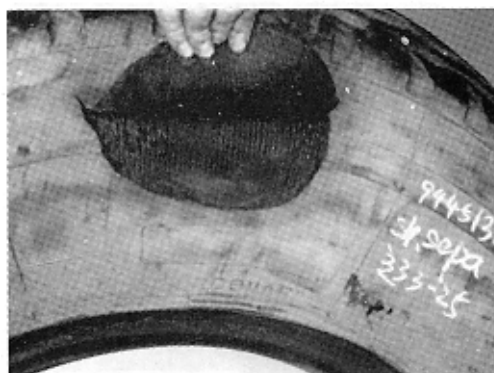
图 47 胎侧脱层(I)

胎侧脱层主要表现为胎侧胶与胎体胶间或胎侧胶与上三角胶间脱层,脱层界面光滑,如图 47 和 48 所示。其产生原因主要是生产过程中部件间有气泡、水或汽油。

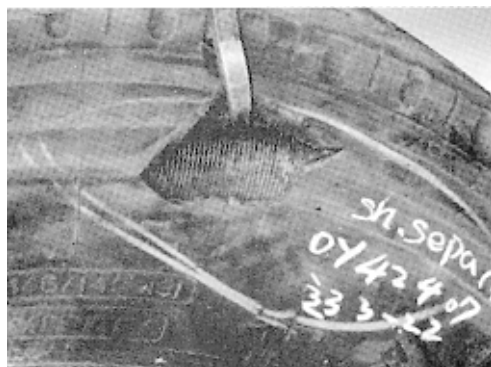
图 49 胎侧爆破(I)

50 所示。其产生原因主要是钢丝与橡胶粘合不好。

胎侧爆破主要表现为轮胎胎侧呈 U 形口爆破,钢丝帘线裸露且完好无损,无外伤痕迹,如图 49 和

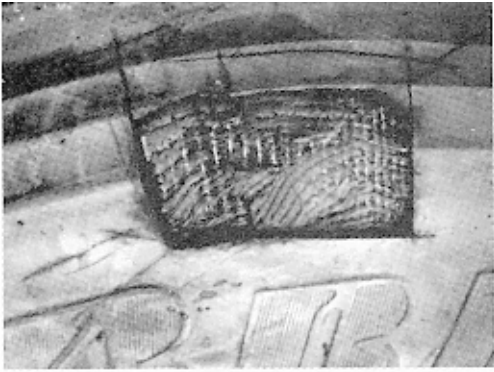
图 53 胎体帘线疏密不均 ( III )

胎侧凹凸不平主要表现为胎侧部位无外伤,充气后沿径向可见凹凸不平,严重时不充气也可发现,如图 51~55 所示,其产生原因可能有两种。

胎体接头过密或过稀,或胎体帘线疏密不均。

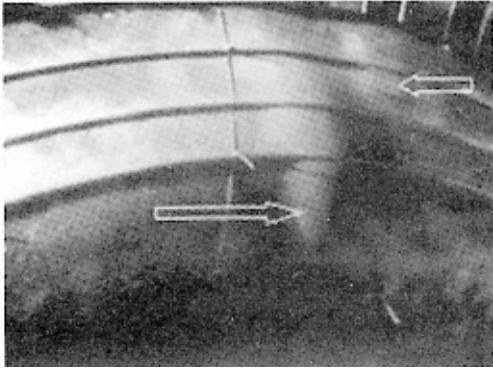
图 54 胎里内衬层接头过大 ( I )

胎里内衬层接头过大,硫化时导致胎体帘线受挤压而变形。

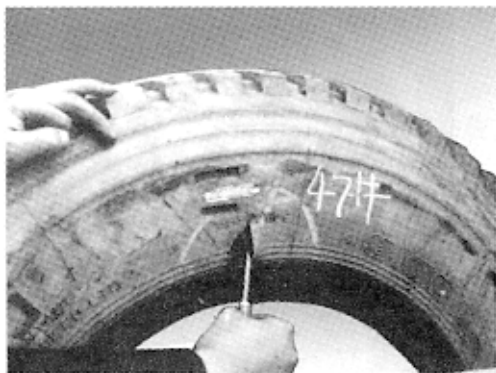
图 56 胎侧接头断开

胎侧接头断开表现为胎侧出现沿径向的脱层,且脱层表面光滑,如图 56 所示。其产生原因主要是胎侧胶接头强度不足,或制造过程中接头表面有水、汽油、灰尘等杂质,或接头表面发生喷霜。

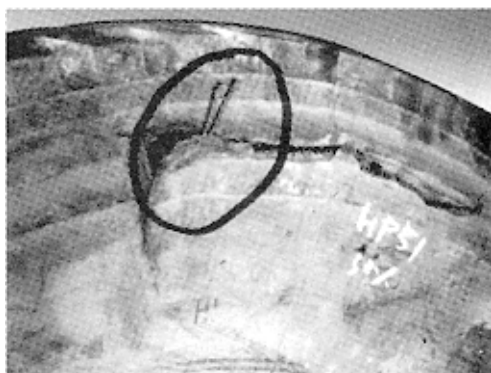
图 59 割伤爆破(I)

割伤爆破主要表现为胎体断裂,轮胎呈拉链式爆破(如图 59 和 60 所示),割伤处帘线端点整齐呈切割状(如图 61 所示),其它部位帘线端点有缩径现象(如图 62 所示)。其产生原因主要是轮胎高压气行驶过程中胎侧被路面障碍物割伤。

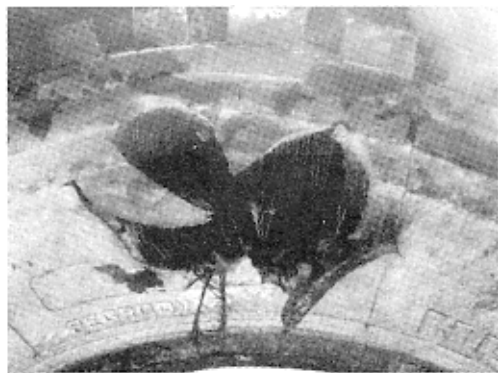
图 57 胎侧划伤爆破(I)

胎侧划伤爆破主要表现为胎侧有刺伤或划伤痕迹,有的甚至出现贯穿孔,如图 57 和 58 所示。其产生原因是胎侧被石头、铁板、螺栓或钉子之类

的尖锐外物刺伤或划伤。

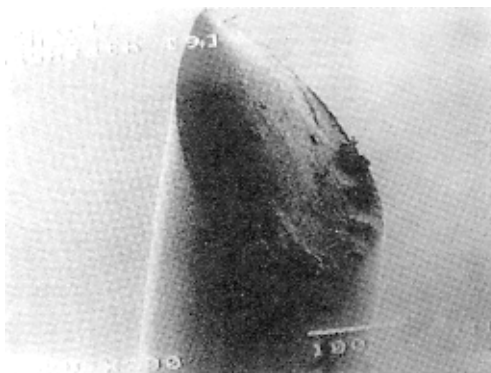
图 61 割断的钢丝帘线

缺气使用爆破主要表现为胎体钢丝断裂,断裂处钢丝端点整齐,爆破处呈拉链状(如图 64 所示),胎里有明显的缺气使用迹象(如图 65 所示),部分端点呈折断状(如图 61 所示),其它部分帘线端点有缩径现象(如图 62 所示)。其产生原因主要是轮胎在低气压下使用部分胎体帘线屈挠断裂。

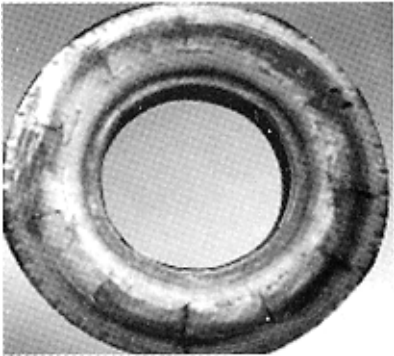
图 66 缺气行驶碾坏胎体 ( I )

缺气行驶碾坏胎体主要表现为轮胎胎侧多处出现径向裂口,严重时胎侧多处破碎,肩部呈周向撕裂状,如图 66~68 所示。其产生原因主要是汽车行驶中轮胎受外物刺穿漏气或气门嘴、气门芯漏气造成轮胎失压,而汽车停车不及时导致轮胎胎侧被轮辋碾压损坏。

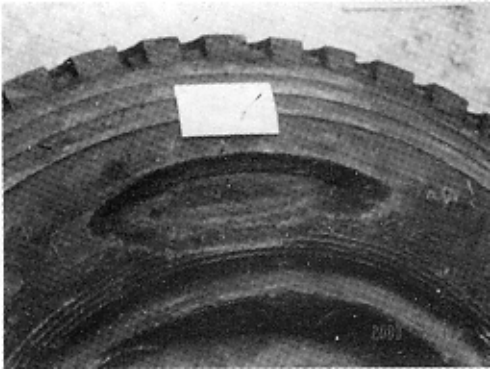
图 63 磨损后爆破

磨损后爆破主要表现为胎侧受车辆或所载货物磨损使胎体断裂,轮胎呈拉链式爆破,如图 63

所示。其产生原因主要是高压行驶的轮胎胎侧受到车辆或所载货物的作用产生过度磨损。

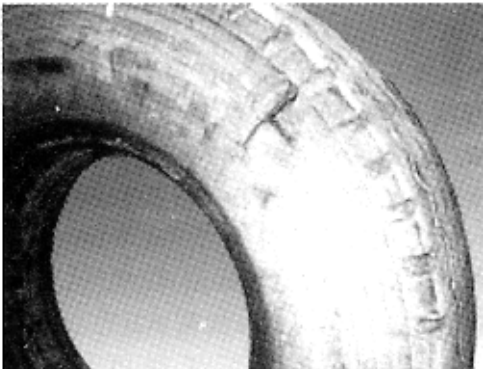
图 69 胎侧径向裂口

胎侧径向裂口的主要表现为胎侧出现了径向裂缝,而且有明显的刮蹭痕迹,如图 69 所

示。其产生原因是轮胎受撞击后胎侧过度变形而开裂。

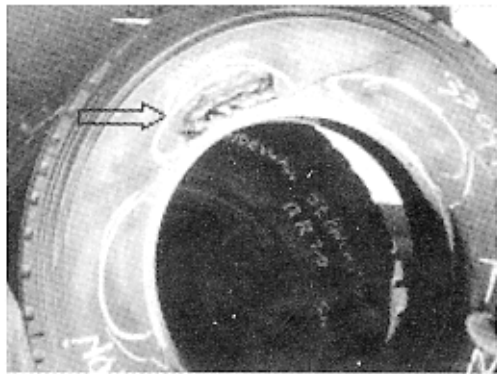
图 70 刺(刮)穿胎侧(I)

刺(刮)穿胎侧主要表现为胎侧有外伤,为明显的刺(刮)痕迹,如图 70 和 71 所示。

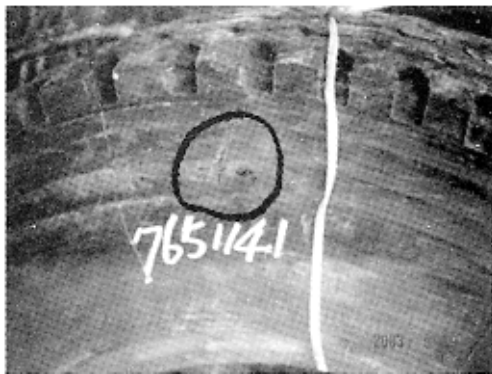
图 72 双胎夹异物损坏(I)

双胎夹异物损坏主要表现为胎侧有明显的异物挤压痕迹,严重时可导致局部胎体帘线断裂,如图 72 和 73 所示。其产生原因主要是双胎使用时,两轮胎间有异物夹入。
