# 全钢载重子午线轮胎成型过程中的几个典型问题处理

**摘要:**对全钢载重子午线轮胎在成型过程中的胎体帘线弯曲、胎体露线、胎面压不实等典型缺陷的产生原因进行分析并提出相应解决措施。胎体帘线弯曲的主要原因是钢丝圈平面宽设置过大、撑块压力不足、撑块撑起速度不一致;胎体露线的主要原因是成型机带束传递环定位不准、钢丝圈平面宽设置过小、硫化时定型压力过大或定型铜套过低;胎面压不实的主要原因是后压辊机械位置不对称、后压辊滚压曲线设置不合理、胎体帘布薄胶片和胎肩垫胶粘性不够、成型压合胎面时操作人员刷汽油不规范等。针对各种缺陷采取相应措施后效果显著。

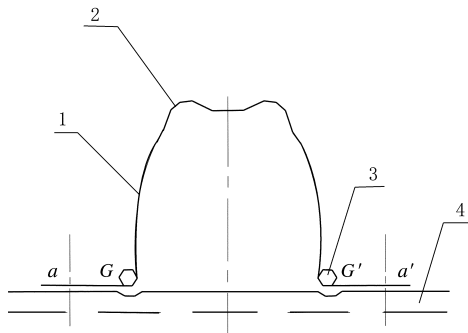
图1 定型鼓上胎坯胎体帘线弯曲示意

胎体帘线弯曲指胎坯经成型机定型后,胎体帘布中的钢丝帘线在胎肩部位形成系列波峰状弯曲,如图1所示。

如图1所示,由于平面宽设置过大,原应处于 $G-G'$ 的钢丝圈位于 $a-a'$ 处,钢丝圈 $a-a'$ 之间的胎体帘布比 $G-G'$ 之间的胎体帘布多,硫化时在模具已固定的空间内,多余的钢丝在胎肩处聚集而产生弯曲,严重时胎坯经成型机定型后就在胎肩发生了弯曲。

图1中钢丝圈 $G-G'$ 下即为撑块,若撑块压力不足,在定型鼓收缩定型充入内压时,撑块外钢丝帘布便被更多地拉入胎里,多余钢丝便在胎肩处发生聚集而弯曲。

**处理办法:**确保施工表中各规格轮胎钢丝圈平面宽设置合理,规范操作人员、技术人员对平面宽的检查。

**处理办法:**通过检查成型机头或定型鼓,判断撑块压力不足原因,进行针对性解决。

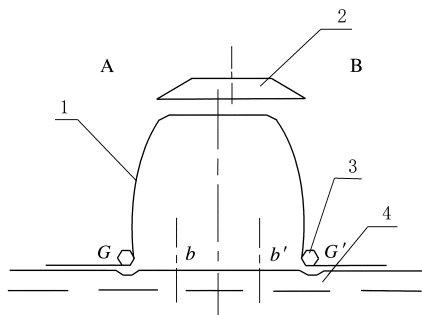
图2 带束传递环定位不准引起胎体露线示意

成型机带束传递环定位不准,使带束层/胎面复合件中心与胎体中心不重合,如图2所示,A侧胶料较B侧胶料稀少,硫化时A侧胎里更容易受高压胶囊作用,使内衬层胶料向外流动以便胎坯充满整个模具。由于A侧内衬层胶料过少,胎体帘布钢丝露出,从而产生胎体露线缺陷。

图2中原应处于G-G'的钢丝圈,由于平面宽设置过小而位于b-b'处,钢丝圈b-b'之间的胎体帘布及内衬层比正常情况下G-G'之间的胎体帘布及内衬层少,在同样的压力及空间下定型和硫化时,由于材料过少,容易发生胎里露线缺陷。

处理办法:对带束传递环进行校准,并在传递环轨道上安装定位针,以保证传递环定中的稳定性;规范操作人员、技术人员对带束层/胎面复合件定中的检测。

处理办法:确保施工表中各规格轮胎钢丝圈平面宽设置合理,规范操作人员、技术人员对平面宽的检查。

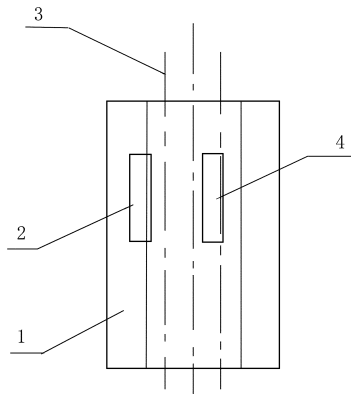
图3 后压辊滚压胎面示意

两个后压辊的机械位置不对称,压合胎面时会出现一个压辊转角位提前,另一个压辊转角位靠后,如图3所示。压辊转角位提前容易产生零度散线缺陷,压辊转角位靠后容易产生胎面压不实缺陷。

处理办法:校准后压辊机械位置,使其中心与胎坯中心重合。

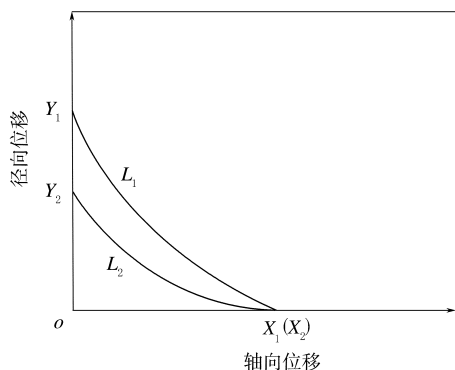
图 4 后压辊滚压曲线

后压辊滚压曲线过于松散,压辊滚压胎面到胎肩部分时就显不足。对图4所示的两条后压辊滚压轨迹进行比较,轨迹 $L_1$ 比 $L_2$ 更接近胎体,压得更实。

处理办法:调整后压辊滚压曲线,适当增大径向位移,减小轴向位移,使滚压曲线靠近 $L_1$ 。调整应适度,如径向位移参数(位置、速度、时间等参数)过大反会引起零度散线缺陷。
