# 压延钢丝帘布边虚的原因分析和解决措施

**摘要:**从人员操作、生产环境和设备方面分析压延钢丝帘布边虚的产生原因,并采取相应解决措施。通过提高员工操作技能,夏季生产时压延辊筒温度降低 $3\sim 5\text{ }^{\circ}\text{C}$ ,锭子房内加装暖气片以及压延辊筒轴交叉角度调为 $1.5^{\circ}$ ,有效解决了压延钢丝帘布边虚问题。

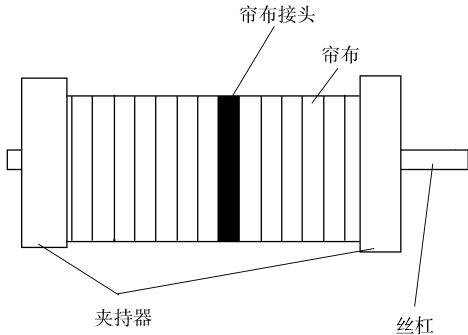
图 1 测试工具示意

试验方法:取直裁工序接头两侧各 100 mm 的压延钢丝帘布,接头两侧使用夹持器等距离夹住,缓慢调节丝杠使夹持器间距达到夹持帘布有效部分长度的 2 倍,稳定 20 min 后用测量工具测量钢丝间距(见图 1)。若钢丝间距等于拉伸前钢丝间距的 2 倍,则认为压延钢丝帘布质量满足要求;若钢丝间距超过拉伸前 2 倍,则判定帘布边虚。
