# 农业轮胎常见裂口的原因分析及预防措施

**摘要:**分析农业轮胎常见的防水线裂口、冠部裂口、胎侧裂口以及其他形式裂口的产生原因, 并从生产工艺、使用与保养等方面制定了相应的预防措施。通过精心设计、合理选取设计参数、精细加工、加强工艺管理、严格执行技术标准, 可减少农业轮胎裂口现象。

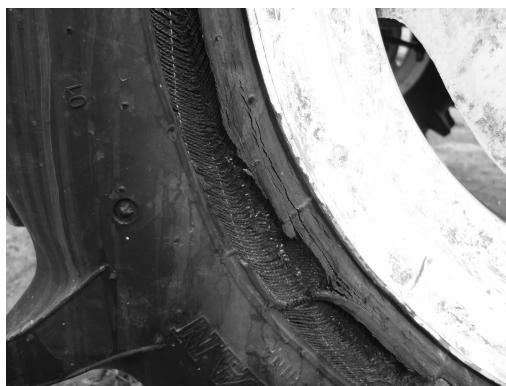
制造方面的因素主要包括: 帘线扒皮; 定型时胎坯破损或偏歪致使帘线变形, 图 1 所示为帘线弯曲导致的轮胎防水线裂口; 防水线附胶太薄、胶料撕裂强度低、局部缺陷等, 图 2 所示为胶料强制性撕裂导致的轮胎防水线裂口。

图 1 帘线弯曲导致的轮胎防水线裂口

(5)在胎坯定型时确保胎坯不被定破或偏歪,避免帘线变形;定破的胎坯不能继续使用。

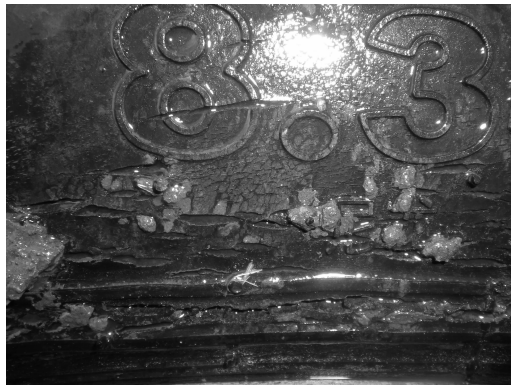
在农业轮胎使用过程中, 如果轮胎充气压力过高或过低、长时间在阳光下暴晒、在低温环境中长期停用而对轮胎不加防护以及其他不妥当的使用方式, 也会造成轮胎防水线裂口, 图 3 所示为使用不当造成的防水线裂口。另外, 若轮辋变形, 尤其是轮辋与胎圈着合部位变形引起的防水线处应力集中也会造成撕裂裂口。

图3 使用不当造成的防水线裂口

(1)在农业轮胎使用过程中,保证轮胎充气压力在允许的范围内,不能过高或过低。

(2)根据环境变化采取相应的措施,在非运行时间,不能使轮胎长时间在阳光下暴晒,也不能在低温环境中对轮胎不加防护装置而长期停放。例如,我国东北地区冬季气温最低会达到 $-30^{\circ}\text{C}$ 以下,除提高胶料的耐寒性、避免因硫化胶玻璃化温度变化导致各项强力下降外,在冬季闲置时应将农机整体支起,并将轮胎放半气存放,最好存放在保温车库内,以避免或减少因应力集中或低温而造成局部硫化胶撕裂裂口。

(3)在行驶过程中,要防止防水线处划伤,引起撕裂裂口。

(4)及时检查轮辋,发现变形或损坏,应进行整形处理或更换,减少或避免轮辋与胎圈着合部位变形而产生的应力集中。

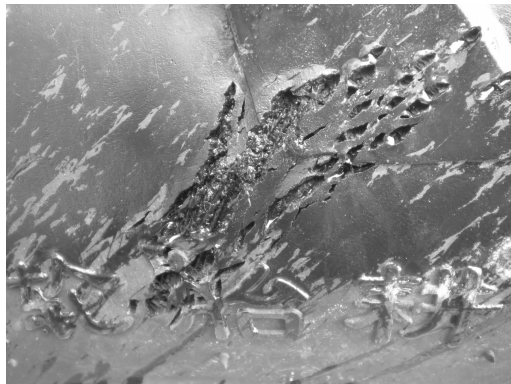
以下因素也可能造成农业轮胎冠部裂口,甚至帘线外露:①在成型过程中帘线出现重叠,胎面未上正;②烘胎时间与温度达不到工艺要求,硫化时胎坯表面温度过低;③胎坯运送和存放环境不清洁,大规格农业轮胎胎体较薄易变形,灰尘和油污容易进入胎侧与胎冠接合缝处,胎坯刺孔时被污染;④胎坯定型过大或出现偏歪,造成帘线分布不均匀或叠加;⑤模型温度过高,上下模型之间的胶垫变形或胶垫的厚度和直径与模槽大小不匹配;⑥在硫化过程中,充内压过急、时间太短,出现欠硫或过硫,后冷却不充分。图4所示就是农业轮胎在成型或硫化过程中因帘线叠加而使冠部出现裂口和帘线外露。

图4 冠部裂口

(3)在胎坯成型过程中,要确保帘布筒和胎面上得正、压得实;严格控制烘胎条件,保持胎坯清洁、不变形;胎坯刺孔要均匀,杂物不能进入刺孔内,硫化前彻底清擦胎坯表面。

(4)定型时要反复操作,以利于水胎和胎坯里面的空气排出;定型量要控制在合理的范围内,尽量使胎坯形状与模型相吻合,减少胶料的过度流动,避免帘线过度伸张或分布不均匀。

(5)硫化时,一定要保证模具及工装、模型温度、硫化温度、硫化压力、硫化和冷却时间等符合工艺要求;充内压要缓慢、均匀,确保硫化过程正常。

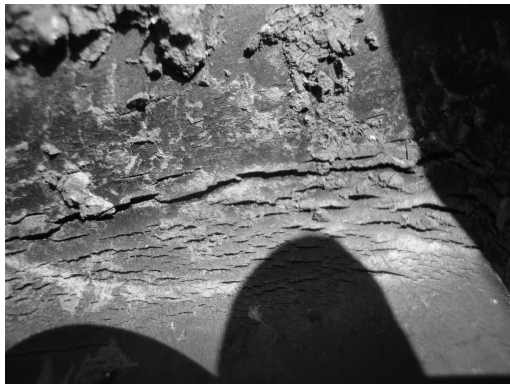
图7 花纹顶部裂口

在胎坯定型、硫化过程中,轮胎胎面与胎体结合面处强力会降低;在使用过程中因受纵向力和周向力的作用,在界面处会产生应力释放;如果充气压力过小,轮胎花纹在自身质量及负荷作用下发生屈挠变形,胶料强伸性能下降会造成花纹顶部裂口,如图7所示。

(6)轮胎使用过程中,一定要保持充气压力适宜,不能出现压力过高或过低;如果被外物划伤,要采取措施防止裂口进一步扩大;如果长时间停用,应增加支撑,避免轮胎在同一个位置长期受力。

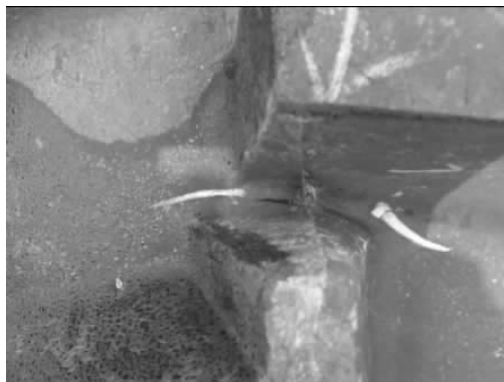
胎面在挤出过程中存在熟心、硫化时模具温度偏高等,容易造成轮胎花纹根部裂口,如图5所示。

图5 花纹根部裂口

(2)合理设计、制作胎面挤出口型板;严格控制挤出供胶量,使挤出速度与牵引速度相匹配;胎面停放时间达到工艺要求,确保胎冠部位胶料的尺寸符合工艺要求。

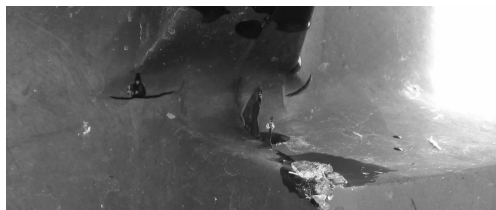
使用方法不妥当,很容易在受到外物划伤时造成胎冠裂口,如图6所示。

图6 划伤造成的胎冠裂口

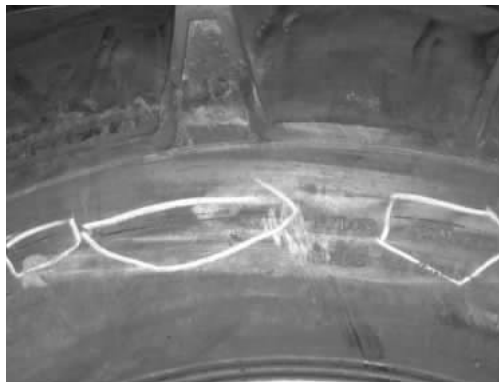
胎侧是大规格农业轮胎出现裂口最多的部位,特别是隐形裂口,更容易出现,而且只有用力撑起或充气时才能发现,具有一定的隐蔽性,如图8所示。

图8 胎侧隐形裂口

(1)合理改进胎侧胶料配方,适当增加后效性促进剂 NOBS 的用量,延长胶料的焦烧时间,提高胶料的流动性。

(2)严格控制挤出机挤出温度,防止胶料早期焦烧;保持胶料及胎侧表面清洁;加强返回料特别是带自硫胶及挤出胶边的掺用控制,保证胎侧材料和强度均匀。

(3)在胎坯成型过程中,所有工序不能出现超出公差现象;要合理安排胎坯的生产计划,不准超期积压,运输、储存过程中不允许叠压。

(4)烘胎房和定型机周围要保持清洁;水胎表面的隔离剂要晾干后再定型;定型时定型盘要清擦干净,防止胎坯沾上油污;胎坯硫化前应清擦干净,定型好但产生凹痕的胎坯应将凹痕清擦并修补平整。

(5)要确保成型机和硫化条件满足工艺要求,不能出现成型机后压辊角度或风压不一致、模具温度及定型风压不符合标准要求的现象。

(6)加强硫化后轮胎及模具的冷却,并及时将结束硫化周期的轮胎从模具中取出;装胎坯时,要提高操作效率,缩短轮胎在模腔里的停留时间,防止烫熟胎侧。

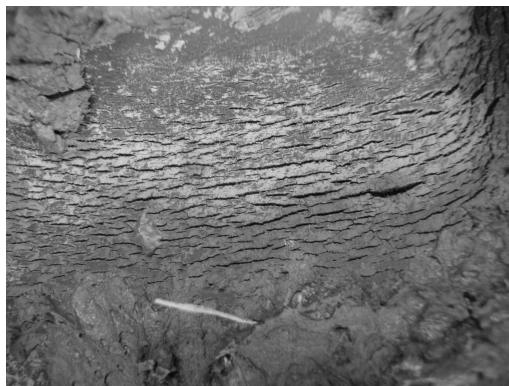
胎侧裂口呈一定的斜度,一般长度30~100 mm,宽度1~5 mm,深度1~3 mm。图9所示为一般的胎侧裂口,图10所示为比较严重的胎侧裂口。

图9 一般的胎侧裂口

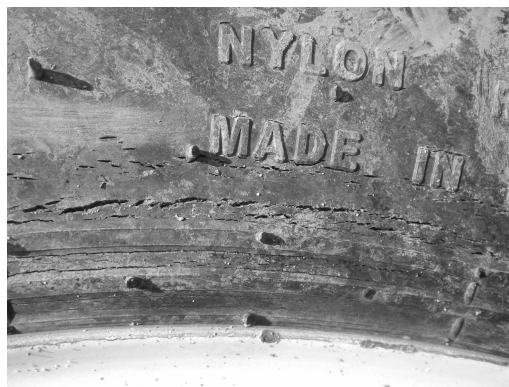
图10 严重的胎侧裂口

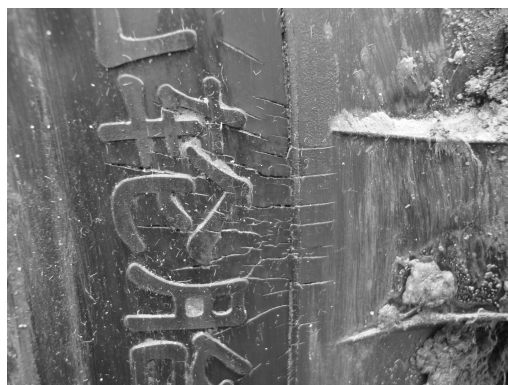
因模具内腔增加标牌引起裂口的原因主要是因为标牌增加后,无论厚薄,都会使标牌附近的材料分布不均匀或产生局部应力。如果比较轻微,轮胎在使用一段时间后会于在标牌附近及标牌底部产生裂口;比较严重时,可能在硫化结束后就会发现裂口。

图11 轮胎副标牌引起的裂口

针对模具内腔因增加标牌容易引起裂口的原因,要求在设计轮胎外观标识时,应该尽量将标识内容刻在模具上,以减少标牌的数量;如果必须增加标牌,则应该根据标识内容尽量控制标牌的面积和厚度;在固定标牌时,应该尽量选择基部胶较厚的部位,这样可以有效减少因增加标牌引起的裂口。

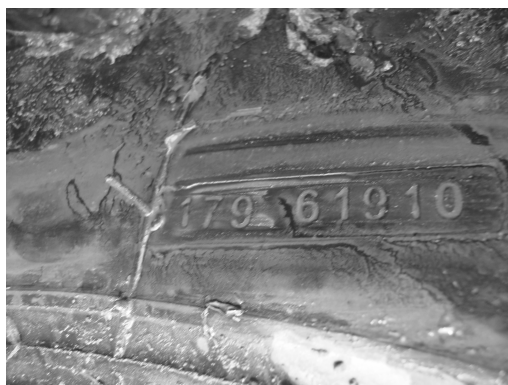
图12 轮胎临票标牌引起的裂口

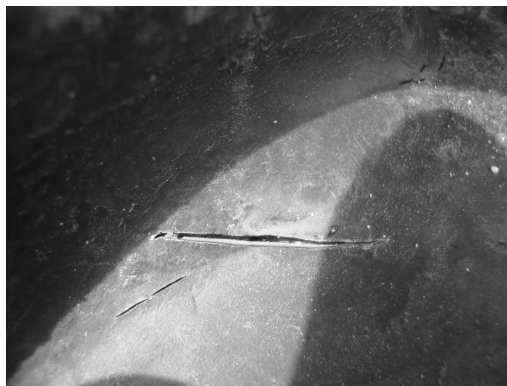
图13 划伤裂口

针对使用不当或环境恶劣引起的划伤裂口,轮胎生产或经销单位应该根据实际情况对用户进行提示。首先应该提示用户选择性能适宜的轮胎。如果是加强机型,在选择轮胎时也要相应增加层级及强度。若轮胎经常与尖锐物品接触,则应选择抗刺扎配方轮胎。其次是加强与用户的沟通,提示尽量减少或避免不正确操作,以减少纠纷。
