低断面矿用工程机械斜交轮胎生产过程中常见质量问题分析与解决措施

(山东玲珑轮胎股份有限公司,山东招远 265400)

摘要:对低断面无内胎矿用工程机械斜交轮胎崩花、损伤、缺胶明疤、胎趾圆角、胎里窝气、充气外缘尺寸涨大等质量问题提出相应工艺控制措施,通过将胎面横向花纹筋中间部分减浅,降低脱模时对轮胎的挤压程度,并改进硫化工艺使成品轮胎外观合格率大幅提升,轮胎使用性能得到用户认可。

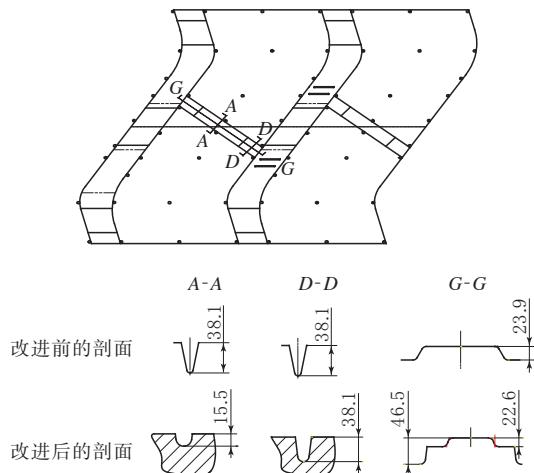
图 3 改进前后的花纹结构

(1)超加深花纹块设计,启模脱胎非常困难,模具突出的横向花纹筋经常将花纹块边缘挤压撕裂导致崩花或损伤。

(1)对花纹形状适当进行改进,将横向花纹筋

的中间部分减浅,降低脱模时横向花纹筋对轮胎的挤压程度。改进前后的花纹结构如图 3 所示,轮胎花纹照片如图 4 所示。

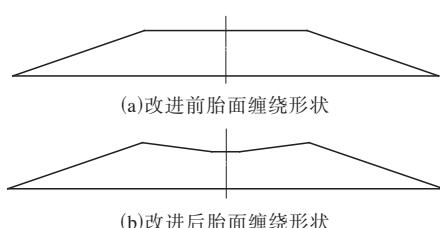
图 6 改进前后的胎面缠绕形状

(1) 为提高胎面冠部胶料抗刺扎性能,配方采用高丁苯橡胶用量,胶料流动性稍差,加之花纹块超深,易产生缺胶、明疤。

(2) 脱模困难,需喷涂脱模剂,如果喷涂时防护不到位喷溅到模具上,则易造成缺胶、明疤。

(1) 改进胎面缠绕形状。因轮胎胎冠弧采用反弧设计,故将胎面同样调整为反弧形状,可减少胶料流动性。改进前后的胎面缠绕形状如图 6 所示。

(2) 喷涂脱模剂时严格做好防护,定期清洗模具。

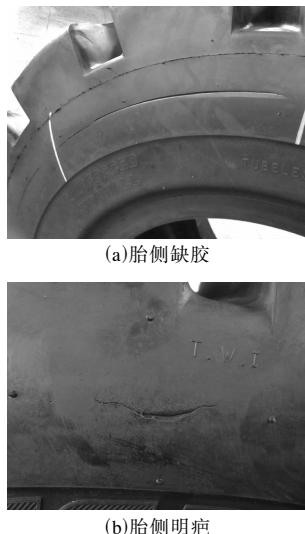
图 7 胎侧缺胶、明疤照片

胎侧缺胶、明疤照片如图 7 所示。

(1) 胎冠胶厚,缠绕层数多,胎冠与胎侧搭接处凸起明显,硫化时胎侧易缺胶、明疤。

(2) 喷涂脱模剂或胶囊隔离剂时防护不到位,喷溅在模具表面,易造成缺胶、明疤。

(3)胎冠胶配方中丁苯橡胶用量大,胶料流动性差,或装模温度高,胶料表面焦烧,易造成明疤、缺胶。

(1)缠绕的胎冠与胎侧搭接处要均匀过渡,不平处用胶条补齐压实,不允许有明显阶梯状凸起,搭接处要压实、压平,以减少明疤问题。

(2)喷涂脱模剂或胶囊隔离剂时用垫板遮盖模具,防护到位。

(3)适当降低胶料粘度,提高胶料流动性,避免出现胶料流动性差或焦烧现象。

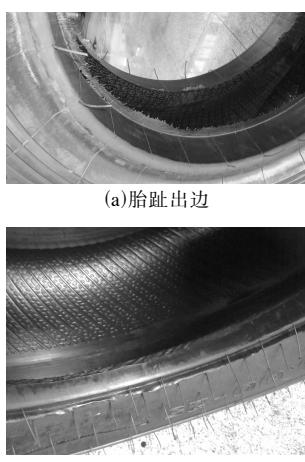
图 8 胎趾出边、圆角照片

胎趾出边、圆角照片如图 8 所示。

(1)轮胎层级高,胎体帘布层数多,胎圈为三钢丝圈结构,胎坯成型上钢丝圈时偏歪或未压实易造成胎趾出边,反包偏歪一边缺材容易造成圈口圆角。

(2)模具下胎圈的钢圈平台有隔离剂堆积,没有及时清理干净,下胎圈口圆角现象较多。

(1)成型时上正帘布筒,避免上偏帘布筒造成一边缺材,多钢丝圈成型时反包要层层压实,避免圈口出边。

(2)定期清理模具,喷涂胶囊隔离剂时喷涂量不要过多,避免下胎圈口出现圆角。

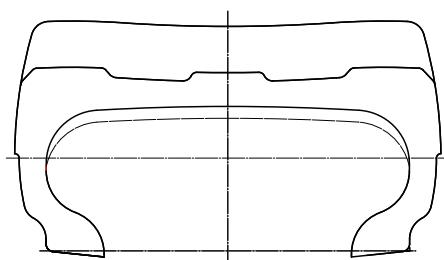
图 10 轮胎内轮廓随胎面质量变化
(虚线为质量较大时的轮廓曲线)

(2)如图 10 所示,胎面质量过大,轮胎内轮廓变小,胎里直径变小,根据式(1),轮胎硫化后的胎冠角度变小,充气后造成外缘尺寸过大。

(1)严格控制裁断角度和帘布筒周长,增加检测频次,定期抽检轮胎充气外缘尺寸,确保轮胎质量满足用户要求。

(2)严格控制胎面缠绕质量,加强生产过程工艺控制,质量不合格的胎坯严禁硫化。
