TST-LCZ-R3-80型全钢载重子午线轮胎一次法三鼓成型机改造

张淮峰^{1,2}

摘要:对TST-LCZ-R3-80型全钢载重子午线轮胎一次法三鼓成型机进行改造。分别对胎体传递环、胎面传递环、钢丝胎圈加强层供料架和0°重锤机构等关键部件进行优化和调整,并改进了该设备的机械结构、位置调整和控制方式。改造后的设备精度提高,工作稳定性增强。

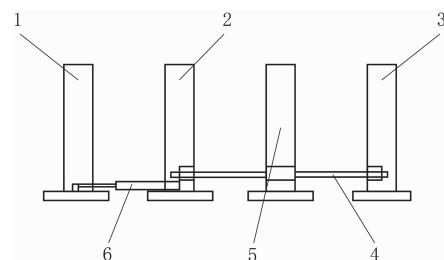
图1 改造前的胎体传递环结构示意

原胎体传递环4个环质量大,中间3个环只有靠近底座的2根丝杠连接,胎侧扩张环只有2个小气缸连接在外挡钢丝圈拾取环底部,如图1所示。整个机构上部由于缺少连接,在移动过程中出现明显晃动,不能有效保证设备精度。

为解决该问题,在胎体传递环上增加两根光杠,改造后的胎体传递环如图2所示。经验证,4个环在运动过程中无任何晃动情况出现。

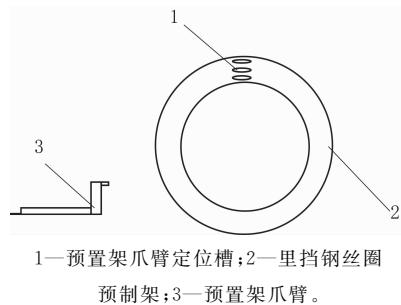
图 3 改造前的里挡钢丝圈预置架

改造前的里挡钢丝圈预置架如图 3 所示, 预制架爪臂安装在径向固定间距分布的定位槽内, 带上固定螺丝后, 无法径向调整位置, 如果里挡钢丝圈出现同轴度精度下降, 只能强行调整爪臂或在固定螺丝下方增加垫片微调, 非常不方便和不规范。

为解决此问题, 将预制架爪臂定位槽改为腰槽, 使爪臂可以在里挡钢丝圈预置架安装环径向移动, 并增加螺栓调节机构, 如图 4 所示。经过验证, 在调整 6 个爪的同轴度时, 改造后的结构在整个操作过程中可实现径向平稳移动, 调整方便快捷。

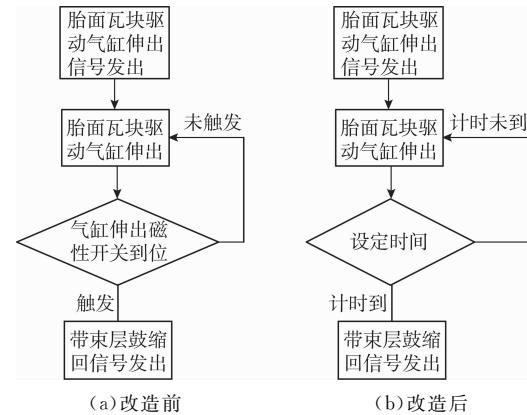
图 5 胎面传递环瓦块闭合动作程序流程

胎面传递环是将胎面复合件从带束层鼓传递到成型鼓的装置^[2]。胎面传递环在带束层鼓上拾取胎面复合件时, 依据瓦块驱动气缸的伸出磁性开关是否触发来判断胎面传递环瓦块是否夹紧了胎面复合件。由于不同规格花纹的胎面厚度相差较大, 如果在频繁更换花纹的情况下, 不及时根据胎面厚度调整气缸磁性开关的位置, 当超过其检测范围时, 开关不触发导致设备停机的故障就会较为频繁。

为解决上述问题, 让胎面传递环夹取时自动适应不同厚度的胎面, 经过现场反复观察研究, 确定胎面传递环瓦块夹紧到位的触发条件由气缸磁性开关控制改为时间控制。胎面传递环瓦块闭合动作控制程序流程如图 5 所示。

根据不同成型机的胎面传递环瓦块动作需要的时间不同, 现场调试“设定时间”, 经过反复调试和长时间的运行观察, 已经完全满足生产需要, 且运行稳定。

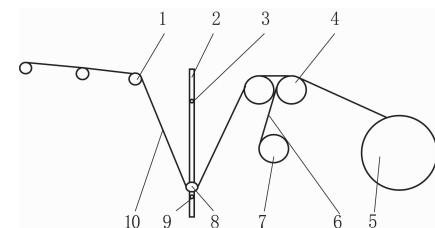
图 6 改造前钢丝胎圈加强层供料架导开部分结构示意

钢丝胎圈加强层在导开过程中出现拉伸, 宽度变窄, 钢丝胎圈加强层供料架导开部分结构如图 6 所示。由于钢丝胎圈加强层在整个过程中都受到浮动辊减去配重后剩余的重力, 还要克服所

有摩擦辊转动的摩擦力,而这两个力又较大,因此经过辊筒后,钢丝胎圈加强层宽度就明显变窄,且已超过工艺允许标准。

针对以上情况,经过分析后,确定从两方面解决该问题。改造后的钢丝胎圈加强层导开部分结构如图7所示。一方面取消浮动辊,将接触式物料储料环检测方式改为非接触式,即用2对光栅替代浮动辊触发高、低位接近开关来检测钢丝胎圈加强层的储料环位置;另一方面,仅保留最靠近胎体鼓的钢丝胎圈加强层供料架的2根托辊,其余全部更换为塑料来福辊,由于取消了浮动辊,大大减小了摩擦正压力,同时轻型工程塑料来福辊使钢丝胎圈加强层在输送过程中受到的摩擦阻力大大减小,拉伸情况有明显好转。

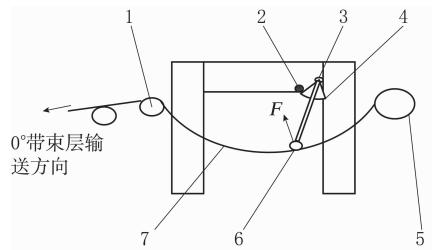
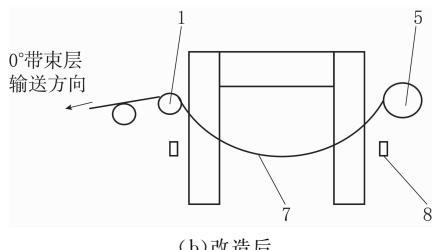
图 11 改造前后 0° 带束层前端储料机构结构示意

成型机 0° 带束层供料架前端储料荡式开关是接触式,在 0° 带束层输送过程中启动时,其检测摆动装置会给 0° 带束层带来较大阻力,使带束层受到大的外力作用发生拉伸。为解决此问题,将接触式储料开关改为非接触式储料光栅开关,消除拉伸外力。改造前后 0° 带束层前端储料机构如图 11 所示。
