# 激光全息/错位散斑/剪切干涉轮胎无损检测系统应用及全息气泡原因分析和解决措施

**摘要:**介绍激光全息/错位散斑/剪切干涉轮胎无损检测系统应用及全息气泡产生原因和解决措施。该轮胎无损检测系统可以检测出肉眼和 X 光机检测不能发现的冠部和肩部气泡(即全息气泡);全息气泡产生原因主要分为欠硫、有气体和有异物隔离 3 类;通过采取延长深花纹轮胎硫化时的二次定型时间、严格控制带束层包边质量、控制好垫胶底胶片的贴合位置、确保半成品部件表面无污染、更改成型机胎面压合步序和压力与后压辊形式及严格控制半成品尺寸和质量等措施,有效解决了轮胎全息气泡问题。

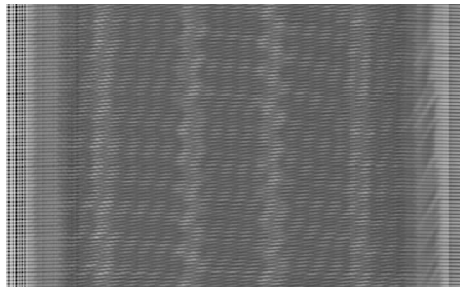
(a)无气泡

在常规轮胎检测中会出现一些无法确定的质量缺陷,如图 1 所示的两条存在带束层边部松散缺陷的轮胎,在引进全息机之前一直认为是由于成型拉伸的原因造成的。引进全息机后,将两条轮胎进行全息检测以及解剖后发现,图 1(a)所示轮胎没有气泡,带束层边部松散是由于带束层拉伸造成的;图 1(b)所示轮胎有气泡,气泡造成了带束层边部松散(见图 2)。

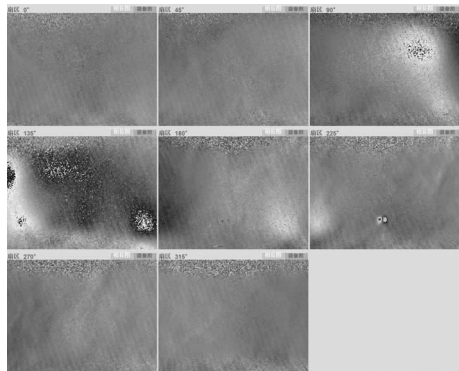
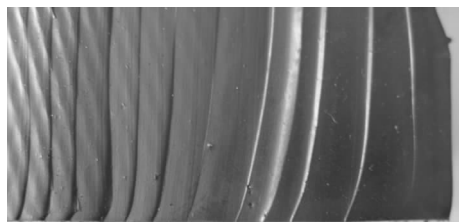
图3 起泡点全息检测照片和解剖断面

化起泡点时间的确定尤为重要。以往都是通过一条轮胎上割对称的两个断面,然后再解剖断面寻找起泡点。由于轮胎不同位置在硫化过程中往往不会达到硫化速度一致,因此这种方法很不容易找到起泡点。如图3所示的气泡在没有全息机的情况下被找到的概率很小;有全息机之后,就很容易通过定位找到,从而进行解剖分析,一方面提高了轮胎硫化周期确认的准确度,另一方面降低了解剖轮胎的数量。

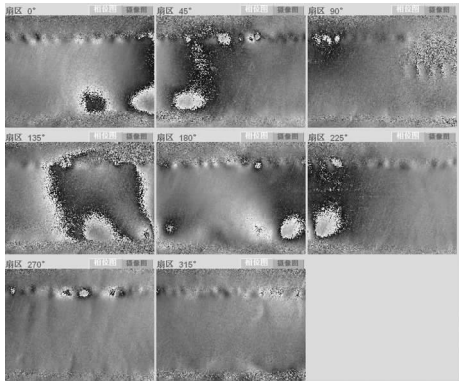
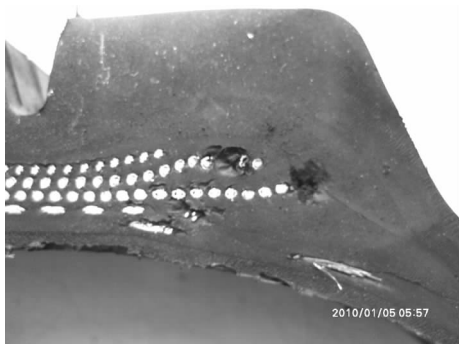
图 4 有全息气泡的欠硫轮胎全息检测照片和解剖断面

我公司的轮胎产品最后完成硫化的位置在第2与第3带束层之间,这是传热最慢的位置,因此欠硫一般都发生于此。图4示出了有全息气泡的欠硫轮胎全息检测照片以及解剖断面。

从图4可以看出,全息气泡在图像上的位置一般是靠近图像的边缘,或单个或多个。其产生原因主要为温度不够高,尤其是当硫化机停机时间过长之后,外温和内温都比连续生产的情况下要低,升温也慢。

(2)硫化机由于某种原因而不能连续生产时,应严格按照工艺要求进行延时硫化。

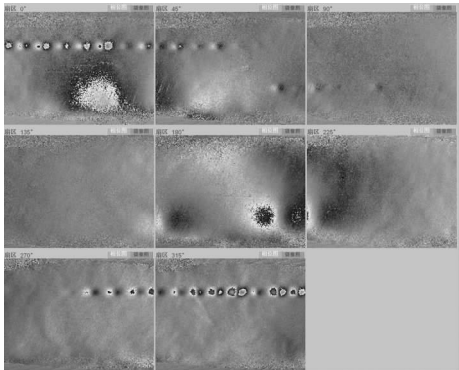
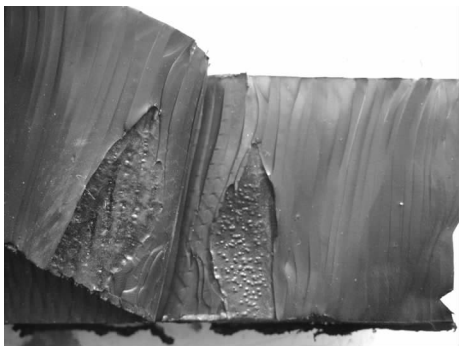
图 5 有气泡深花纹块轮胎全息检测照片以及解剖断面

开肩花纹或深花纹块轮胎的全息气泡多数出现在花纹块下方,图像表现为每个花纹块下面都有一个气泡,如图 5 所示;闭肩的顺向花纹轮胎的全息气泡图像表现为在花纹块下有一条顺着花纹方向的鼓起,如图 6 所示。分析其产生原因如下。

(1)在硫化合模过程中,模具花纹沟先与胎面接触,花纹块后与胎面接触,造成胎坯表面受力不均匀,容易产生全息气泡。轮胎的开肩程度和花纹块越大,则出现全息气泡的概率越高,气泡尺寸也越大。

(2)不同的成型机在胎面压合工序上存在一些差异,如压合时间、压力以及后压辊形式,造成同一规格、花纹轮胎在不同成型机上出现全息气泡的概率和大小不相同。

(3)第 3 或第 4 带束层搭接过大,形成较大的过渡,造成局部气体含量过高。

(1)适当延长深花纹轮胎硫化时的二次定型时间。

(9)更改成型机胎面压合步序、压力以及后压辊形式。

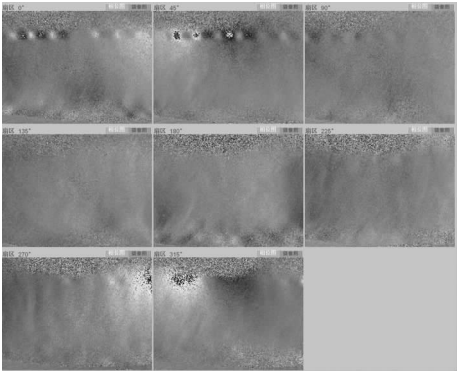
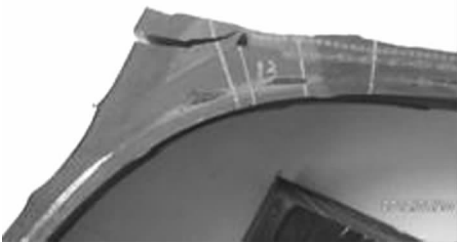
图 7 垫胶端点气泡全息检测照片和解剖断面

垫胶顶端与第 2 带束层结合部位全息气泡位于全息图像的两端 1/4 处, 通常情况下全息气泡的数量较多, 而且以贯通的形式为主, 如图 7 所示。其产生原因如下。

(1) 垫胶粘度不够, 造成胎面与垫胶之间的粘合性能下降。

(3) 某些规格轮胎花纹存在结构设计或者工艺设计上的不足, 造成垫胶端点部位胶料不足, 产生全息气泡。

(4) 在垫胶挤出后, 半成品部件尺寸不够, 造成胶料不足, 产生全息气泡。

(8)增强半成品部件粘性的检测,保证垫胶表面粘性不降低。

(10)对某些规格轮胎进行重新设计,增加容易出现胶料不足部位的胶料。

(12)严格控制半成品部件的尺寸和质量,尤其是肩部位置的半成品部件,避免出现胶料不足。

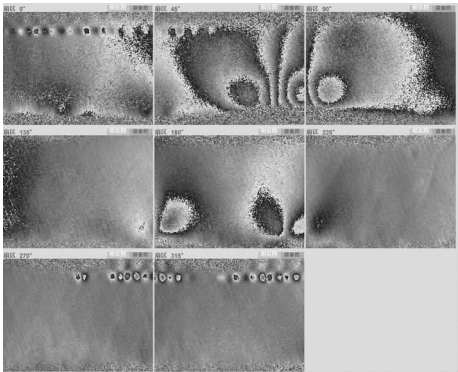
图 8 部件偏移产生气泡全息检测照片和解剖断面

(2) 垫胶、带束层或者胎面由于某种原因在成型过程中偏移, 造成垫胶端点部位胶料不足, 产生全息气泡, 如图 8 所示。

(5)加强对成型操作工的培训和工艺抽查力度,严格控制垫胶、带束层以及胎面的定位。

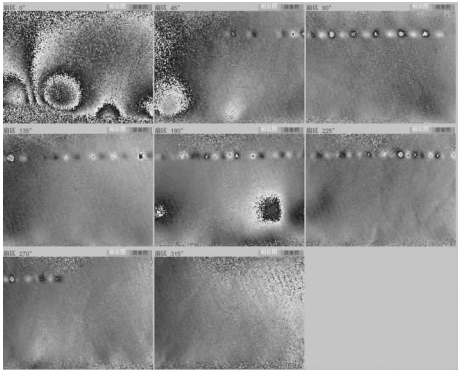
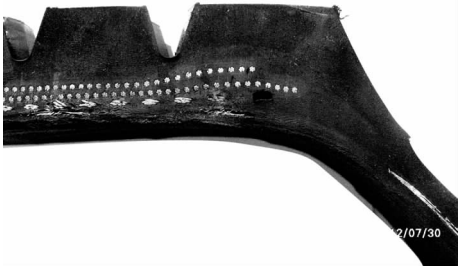
图 9 垫胶里侧与第 2 带束层之间气泡全息检测照片和解剖断面

垫胶里侧与第 2 带束层之间全息气泡位于全息图像的两端 1/4 处, 数量很多。这种全息气泡深度大, 但体积小。从断面上看, 这种气泡基本上都是贯通的, 如图 9 所示。其产生原因是垫胶贴

合位置偏移[见图 9(b)], 或者第 2 带束层位置偏移。

(6)控制好垫胶底胶片的贴合位置。

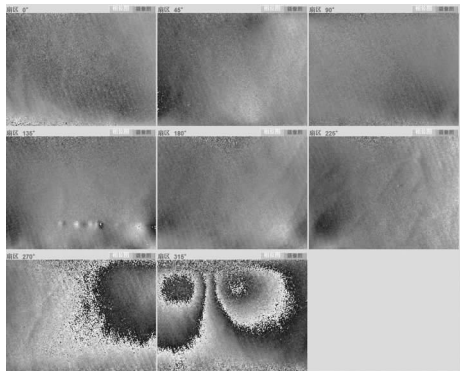
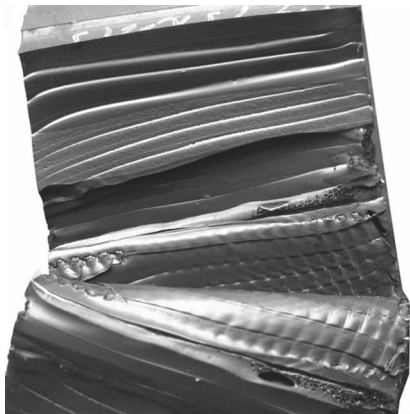
图 10 各带束层端点气泡全息检测照片和解剖断面

各带束层端点全息气泡的位置不固定, 数量

不多,体积比较小,如图 10 所示。其产生原因主要是各带束层的包边质量不好,带束层与包边胶片之间存在气体,在生产过程中气体排不出去,最终形成全息气泡。

(4)严格控制带束层包边质量,带束层端点与包边胶片之间不能有气泡。
