# SUV 轮胎胎冠异常磨损机理研究及改善

**摘要:**对SUV轮胎胎冠异常磨损机理进行研究及改善。胎冠异常磨损产生的根本原因是纵向花纹块(RIB)刚度在胎冠上面内外侧分布不对称以及胎冠中间RIB刚度相对于RIB2(从中间往外第2条RIB)明显过大或过小;RIB刚度分布呈“W”状,即中间RIB大于RIB2但小于最外侧RIB有利于改善胎冠异常磨损,依据此形状调整RIB后,轮胎没有出现异常磨损现象,整体磨耗均匀,达到了改善轮胎胎冠异常磨损的效果。

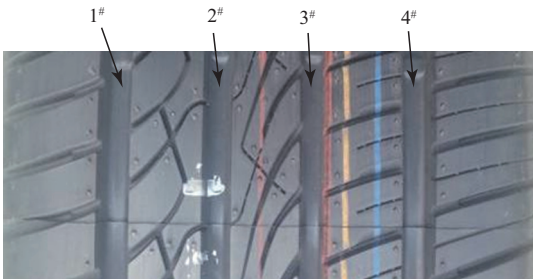
图1 1<sup>#</sup>—4<sup>#</sup>花纹沟示意(从轮辋外侧到内侧的方向)

分析方式:针对不同轮胎的1<sup>#</sup>—4<sup>#</sup>花纹沟(见图1)进行平均磨耗对比。实际路试结果如表1所示。从表1可以看出,方案A,B,C和D轮胎都存在不同程度的异常磨损现象,即中间磨损程度远大

于两侧肩部,呈明显的哑铃状。

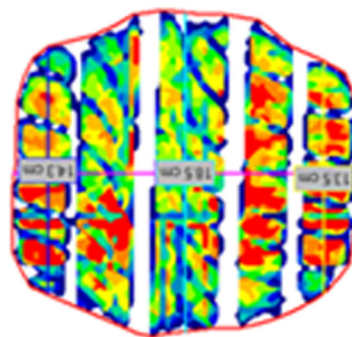
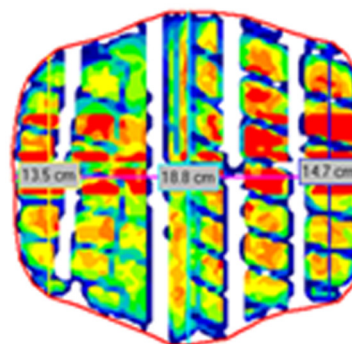
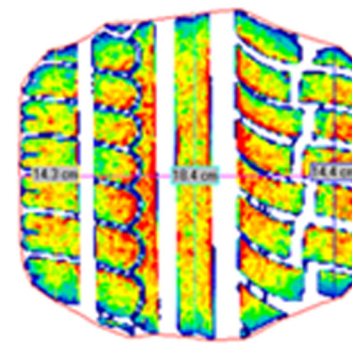
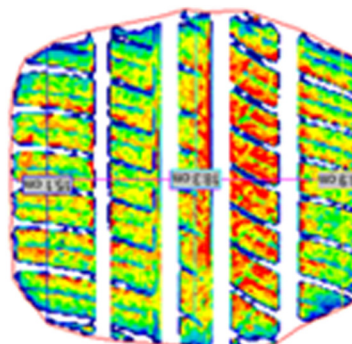
图3 方案A,B,C和D轮胎的接地印痕示意

方案A,B,C和D轮胎的矩形率都小于0.85,明显处于圆形状态下,即存在轮胎冠部异常磨损的风险;平均矩形率有一定的差异,这可能与轮胎采用了非对称花纹(海陆比内外侧不同)有关,说明即使非对称花纹也最好保证内外侧的海陆比近似,以规避异常磨损风险。

此外,方案A,B,C和D轮胎的接地印痕形状都不是理想的圆形,而这正是异常磨损发生的高风险因素,这种形状的产生主要有两方面因素,一是冠部花纹块应力太大,二是冠部花纹块刚度太大。

根据图3分析接地印痕应力分布,可以得出如下结论:

- (1) 方案C和D轮胎接地印痕应力主要集中在中间花纹块上面;
- (2) 方案A和B轮胎接地印痕应力要集中在肩部花纹块上。

由此可知:根据接地印痕的应力分布并不能有效判断出哪个部位会发生异常磨损;方案A和B轮胎中间花纹块较大,但应力反而最小;方案C和D轮胎中间花纹块较小,但应力却是最大。花纹刚度也许是导致这种现象的主要因素。

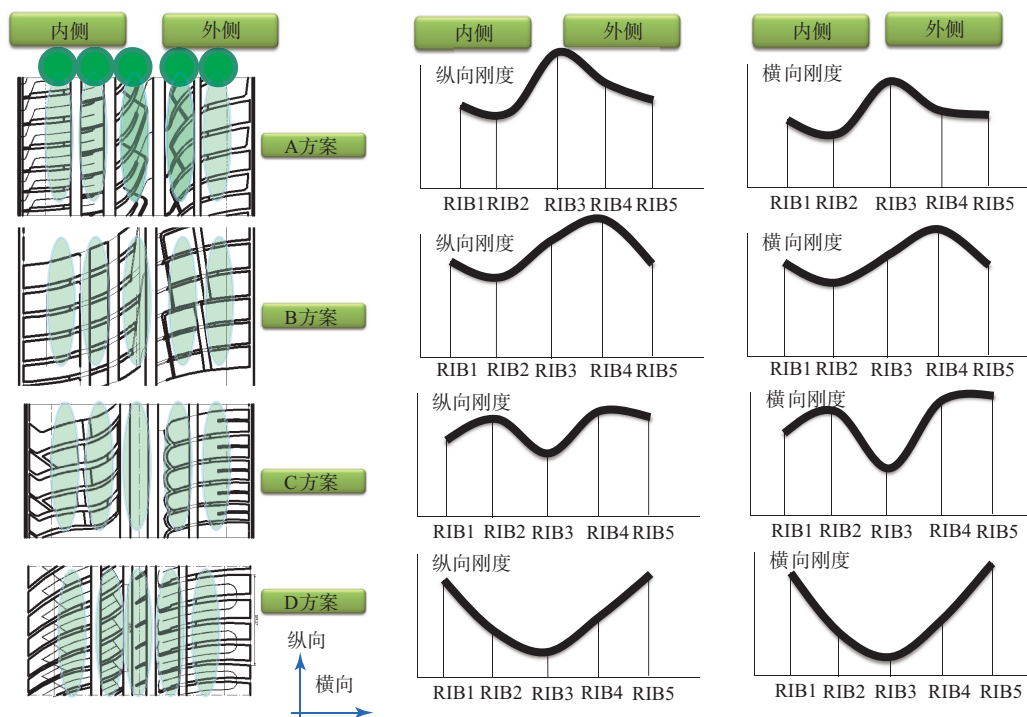
图6 异磨产品刚度分布

各RIB刚度分布关键指数如表3所示,方案A,B,C和D轮胎的刚度分布如图6所示。

能单一地直接参考凸起RIB即是异磨部位RIB<sup>[4]</sup>；但可以大胆推测两者之间的联系：当刚度分析中间RIB最大时即此RIB的刚度最大，轮胎充气后此RIB不易变形，在轮胎受力行驶时中间的RIB不易变形，也就是接地长度会最大，在接地印痕上呈现的是中间凸起最长；当中间RIB的刚度分析最小时即此RIB的刚度最小，由于轮胎胎冠是一个整体，轮胎充气时刚度最小的RIB最容易变形，也就是在轮胎行驶此RIB会先接触地面，在这种情况下中间RIB的接地长度是最长，在接地印痕上的反映就是中间凸起最长。

通过上述综合分析，最终可以确定最有利于异磨改善的刚度分布是“W”状（推理：刚度分布首先要对称，但考虑V形也存在异磨，同时对于5条RIB的花纹形式，推测W状为最适合形状），即中间RIB大于RIB2但要小于最外侧RIB，最好维持在居中的位置，这样就可以很好地平衡各RIB之间的刚度和受力情况，按此依据进行花纹设计。

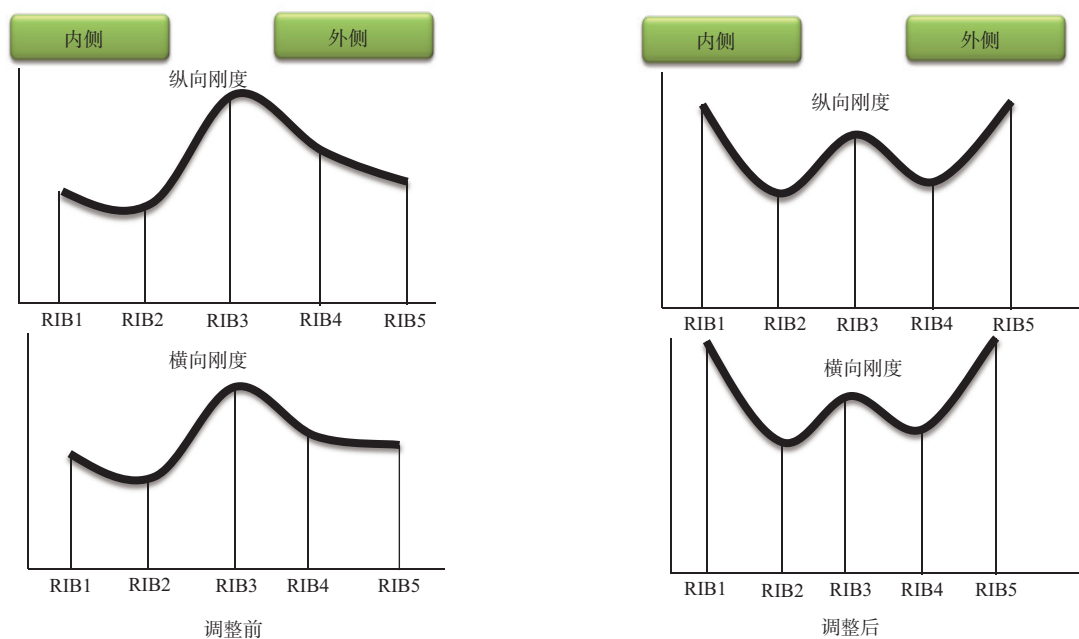
图8 调整前后的刚度对比

刚度分析如下：内外侧刚度对称性极高；形状为“W”状。

调整措施：内外侧RIB及沟宽度保证完全对称；降低中间RIB的宽度；调整内外侧海陆比使差值减小。

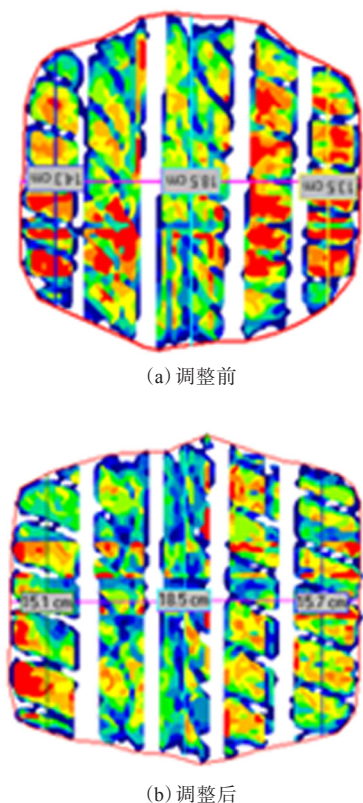
图9 调整花纹样式后轮胎接地印痕

从图9和表4可以看出，花纹调整后的接地印痕矩形率已经非常接近最佳状态。

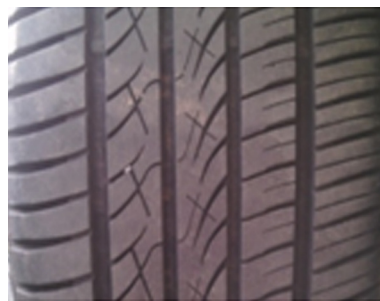
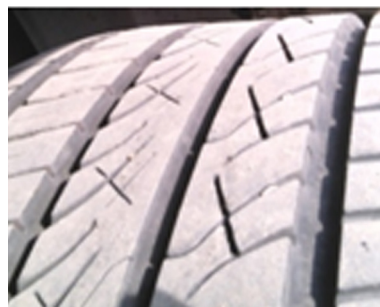
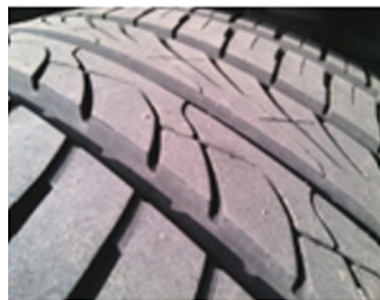
图10 调整花纹样式后轮胎的磨损状况

花纹沟测试结果如表5所示。图10示出了调整花纹样式后轮胎的磨损状况。

从表5和图10可以看出, 调整花纹样式后, 轮胎没有出现异常磨损现象, 整体磨耗均匀, 达到了改善轮胎胎冠异常磨损的效果。实际路试结果表明, 根据FEA分析结果采取措施十分有效, 这
