# 航空轮胎排气孔漏气原因分析及改进措施

**摘要:**分析航空轮胎使用过程中排气孔漏气的原因, 并提出改进措施。由胎体排气造成的漏气不会降低轮胎充气压力, 为正常现象; 由橡胶透气性造成的漏气会略降低轮胎充气压力, 但过程非常缓慢, 为正常现象; 由胎里露线或其他原因导致帘线与胎腔内的高压气体直接接触造成的漏气, 轮胎充气压力下降较快, 影响使用。通过改进气密层胶配方, 严格工艺操作规程和加强半成品检测可减少排气孔漏气现象发生。

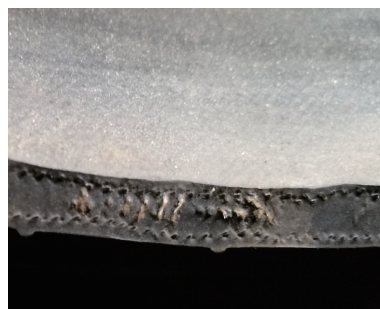
气泡从排气孔连续冒出,频率较快,在放置12 h后仍冒气泡;经12 h充分膨胀和补充气压再放置24 h后,  $\Delta P$ 为5%左右。将轮胎从轮辋上卸下浸入水中,胎里露线处有气泡冒出;向冒气泡的排气孔充高压气体,胎里露线处气泡冒出更为剧烈。

航空轮胎的胎体帘线材料一般为锦纶66、芳纶或芳纶/锦纶复合帘线,均为纤维材料。帘线挂胶硫化后,橡胶附着在帘线表面,不能浸入帘线纤维之间,帘线纤维之间还存在空隙,形成导气通道。如果帘线在胎里露出,胎腔内的高压气体则会通过帘线通道传导,从排气孔排出,引起充气压力下降。胎里露线包括胎趾割边后露线(见图2),着合

图2 胎趾割边后露线

- (1) 严格按照航空轮胎工艺规程要求进行生产操作;
- (2) 加强航空轮胎出厂检验。

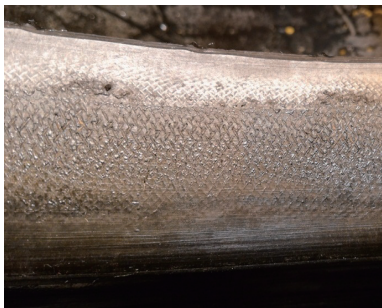
图3 着合面使用后磨损露线

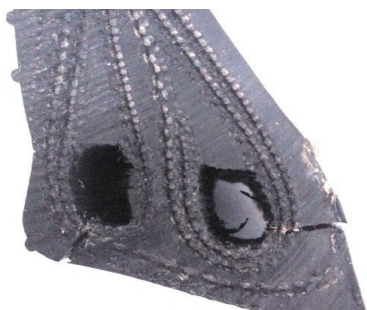
图4 正包布端点在胎里露出
