半钢子午线轮胎胎趾缺陷的原因分析及解决措施

(山东玲珑轮胎股份有限公司, 山东 招远 265400)

Root Cause Analysis of Bead Toe Defects of Steel-belted Radial Tire and Corrective Actions

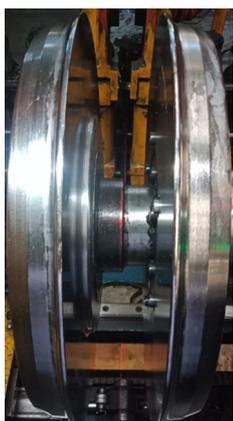
(a) 卡盘式结构二段机头

轿车轮胎常用的成型设备为二次法成型机。早期,此类成型机的二段机头多采用卡盘式结构[见图4(a)],成型过程中靠内压和卡盘共同作用使胎圈间距变化,很容易造成胎圈胶料移位。

解决措施:(1)采用早期二次法成型机有两

种方法可以避免产生胎圈胶料移位,一种是确保一段胎坯胎圈处不打褶,且无胎圈脱层;另一种是周期性地在二段卡盘上涂抹润滑油,增加卡盘的润滑度,防止强拉硬扯胎圈胶料。(2)随着成型机技术的逐渐升级,二次法成型机普遍采用聚氨酯环式结构二段机头[见图4(b)],该成型机头与卡盘式完全不同,其工作原理为:将一段胎坯套上后,在气压的作用下,膨胀块迅速撑起聚氨酯环,使得聚氨酯环密封起一段胎坯的胎圈,然后两个聚氨酯环间充入内压,同时调整胎圈间距,进行二段成型。由于聚氨酯环完全包住胎圈,在移动过程中,不会强拉硬扯胎圈胶料,杜绝了胎圈胶料移位情况。(3)采用一次法成型机。一次法成型机胎体鼓(见图5)直径小于胎圈内直径,成型时胎侧胶与内衬层胶先进行预复合后再贴合到成型鼓上,然后胎圈由胎圈小车转移到胎体鼓设定的位置,胎

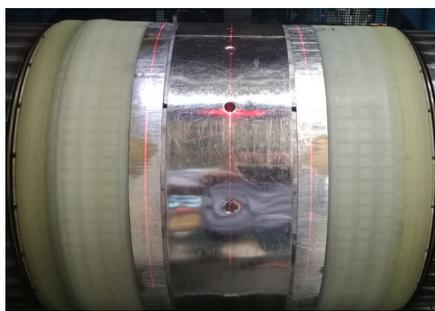
图5 一次法成型机胎体鼓

体鼓聚氨酯环膨胀块上升,使聚氨酯环与胎圈吻合压紧,胎体鼓充气后进行胎侧反包动作,同时聚氨酯环内支撑将胎侧末端正包压实。采用一次法成型工艺,各个半成品材料在胎体鼓上一次贴合成型完毕,可以有效避免胎圈胶料移位。

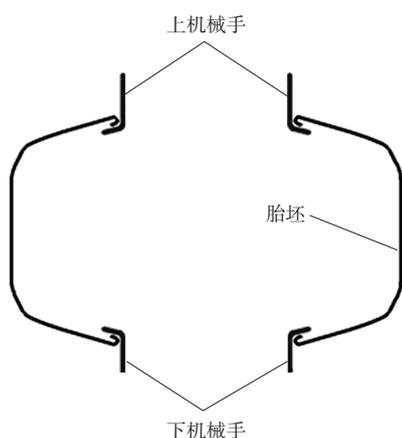
图 6 硫化机上下机械手作用原理

大部分轮胎企业采用胎坯车来存放和转运胎坯,胎坯车主要分为竖放布兜式胎坯车和平放托盘式胎坯车,其中竖放布兜式胎坯车很容易造成胎坯受挤压椭圆变形,导致硫化装胎时,胎圈与模具吻合不好,出现局部胎趾出边和局部胎趾缺陷。近年来,随着产业升级,为提升产业自动化程度和生产效率,部分轮胎企业采用了胎坯自动输送系统,胎坯在立体库采用托盘进行存放,胎坯导出后,由输送带接取,然后输送至硫化车间的自动转运车上,由转运车运送至硫化机台。在输送带输送过程中,由于胎坯是自然平放,对于胎体软、质量大的轮胎,下胎侧很容易压扁或倾斜,胎坯输送到硫化机台后若下胎侧还没有完全恢复形状,很容易造成硫化装偏,导致局部胎趾缺陷产生。

解决措施: (1) 采用平放托盘式胎坯车可以有效解决胎坯受挤压椭圆变形的问题, 从而减少因胎坯变形导致胎趾缺陷现象的发生。(2) 采用胎坯自动输送系统时需要常规硫化机台的存胎器进行改造, 增加 1 个下机械手 (见图 6), 在胎坯装锅前, 由上下机械手共同作用将变形胎坯进行强制纠正, 避免因胎坯变形导致胎趾缺陷。
