# 全钢载重子午线轮胎胎里欠硫的原因分析及改善措施

**摘要:**分析全钢载重子午线轮胎胎里欠硫的原因, 并提出相应的改善措施。通过采取根据轮胎尺寸及胶囊的直径伸张比和断面周长伸张比选择胶囊型号、增大硫化胶囊排气线的尺寸和密度、调整预定型高度和机械手装胎位置的定位精度、增大定型压力及提高胎坯定型一次合格率等措施, 降低了成品轮胎胎里欠硫缺陷的发生率, 提高了轮胎质量。

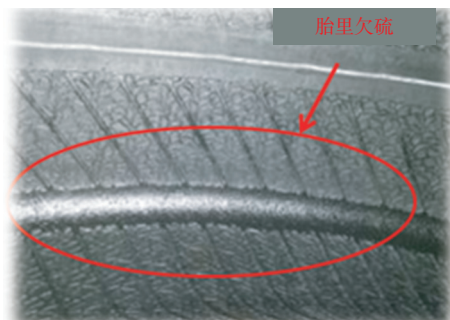
根据近期统计, 17.5系列轮胎胎里欠硫缺陷平均发生率为0.054%, 其中245/70R17.5规格轮胎最高, 达到0.085%, 如图1所示。

硫化胶囊选型不合适, 胶囊过小, 在定型过程

图1 胎里欠硫缺陷

中胶囊与胎坯内部不能很好地贴合在一起, 积存空气造成胎里欠硫。

根据轮胎尺寸及胶囊的直径伸张比和断面周长伸张比选择胶囊型号。

经计算选择直径伸张比为15%~25%、断面周长伸张比为15%~20%的胶囊, 使定型时胶囊外部形状能与胎坯内部轮廓紧密地贴合在一起, 可避免窝气现象, 减少胎里欠硫问题的发生。

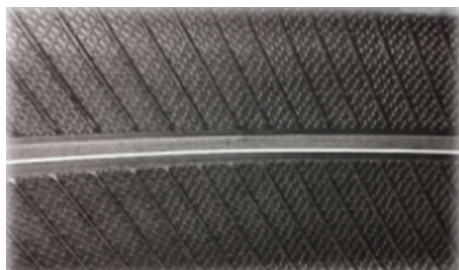
预定型高度设置过大,不利于胎坯与胶囊之间气体的排出,定型过程中容易窝气,造成胎里欠硫现象。

图2 内衬层中心线与胶囊中心线的对中

根据胎坯高度及硫化后胎里内衬层中心线与胶囊中心线的对中情况,调整预定型高度,保证胶囊中心与胎坯中心的一致性,胎里欠硫现象得到明显改善,如图2所示。

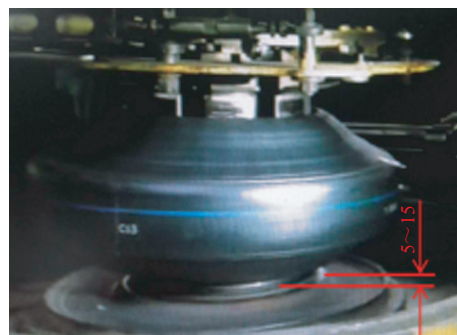
半成品胎坯装锅时,胎坯位置下降过高或过低,或者定位精度不满足工艺要求,即胎坯定位不准确,导致胎坯中心与硫化胶囊中心不一致,在定型时不利于上/下胎肩部位排气,从而导致胎里欠硫现象的发生。

图3 机械手限位定位精度

调整机械手装胎位置的定位精度(工艺标准

为5~15 mm),如图3所示,保证每一条胎坯的装胎位置是一样的,从而保证胎坯中心与硫化胶囊中心的一致性,利于定型时上/下胎肩部位气体的排出,进而避免胎里欠硫现象的发生。
