农业子午线轮胎成型胎坯质量缺陷原因分析与解决措施

董义军

(贵州轮胎股份有限公司, 贵州 贵阳 550008)

Cause Analysis and Solutions of Building Green Tire Quality Defects of Agricultural Radial Tire

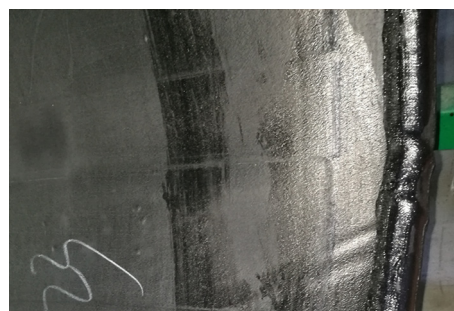
轮胎胎圈部位或胎体反包处打褶/起泡如图1所示。

(1)后压辊在胎体反包过程中运行线路未按照成型鼓鼓肩弧形走向移动,造成胎圈部位帘布

图1 轮胎胎圈或胎体反包处打褶/起泡层打褶或起泡。

(2)后压辊松动,在运行过程中出现跳动,从而造成帘布层打褶或起泡。

(1)胎体帘布层反包时首先确保后压辊起点与胎圈部位平行,后压辊旋转时围绕鼓肩轨迹线压实(经调试设备程序后能够满足要求),后压辊的移动速度均采用慢速,成型机压力要求不低于 0.39 MPa。

(2)及时检查后压辊的轴与轴承是否损坏,如有松动,需及时修理或更换。

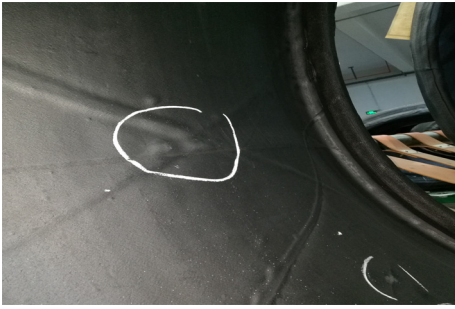
轮胎帘布层打褶/起泡如图2所示。

(1)下压辊的压力过大或过小,易造成帘布层

图2 轮胎帘布层打褶/起泡

打褶或起泡。

(2)下压辊松动,原因是后压辊轴承损坏或轴承与轴之间磨损严重。

(1)注意调节下压辊的空气压力,确保其在工艺要求范围内。

(2)更换下压辊轴承和修补轴磨损的部位。
