# 农业子午线轮胎成型胎坯质量缺陷原因分析与解决措施

**摘要:**分析农业子午线轮胎成型胎坯质量缺陷原因,并提出相应的解决措施。农业子午线轮胎成型设备由2段胶囊反包成型机和胎面缠绕生产线组成。2段成型胎坯的主要质量问题为胎圈部位打褶/起泡、帘布层打褶/起泡和胎圈钢丝偏歪;胎面缠绕胎坯的主要质量问题为缠绕胶料质量和缠绕胎面外观几何尺寸不满足要求、缠绕胎面凹凸不平、缠绕胶条和胎坯起泡及缠绕胎面偏歪等。通过调试设备程序、及时维护和修理设备及规范对中等成型操作,有效解决了成型胎坯质量缺陷问题,提高了成型胎坯质量。

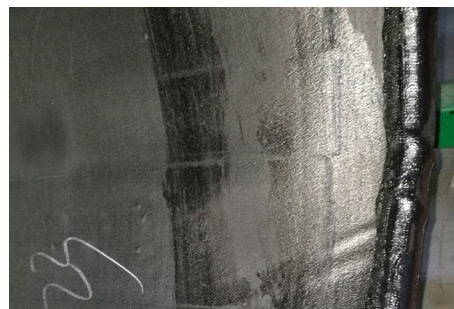
轮胎胎圈部位或胎体反包处打褶/起泡如图1所示。

(1)后压辊在胎体反包过程中运行线路未按照成型鼓鼓肩弧形走向移动,造成胎圈部位帘布

图1 轮胎胎圈或胎体反包处打褶/起泡层打褶或起泡。

(2)后压辊松动,在运行过程中出现跳动,从而造成帘布层打褶或起泡。

(1)胎体帘布层反包时首先确保后压辊起点与胎圈部位平行,后压辊旋转时围绕鼓肩轨迹线压实(经调试设备程序后能够满足要求),后压辊的移动速度均采用慢速,成型机压力要求不低于 0.39 MPa。

(2)及时检查后压辊的轴与轴承是否损坏,如有松动,需及时修理或更换。

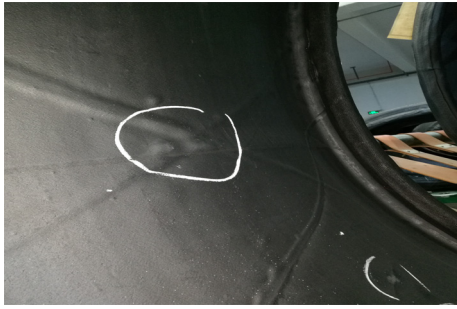
轮胎帘布层打褶/起泡如图2所示。

(1)下压辊的压力过大或过小,易造成帘布层

图2 轮胎帘布层打褶/起泡

打褶或起褶。

(2) 下压辊松动,原因是后压辊轴承损坏或轴承与轴之间磨损严重。

(1) 注意调节下压辊的空气压力,确保其在工艺要求范围内。

(2) 更换下压辊轴承和修补轴磨损的部位。

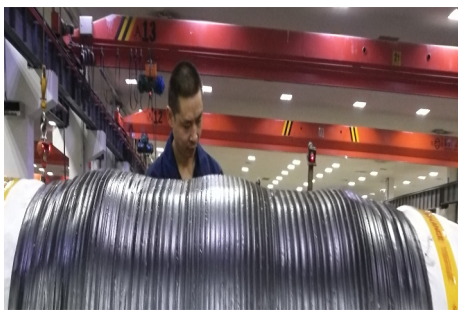
(1) 胎面缠绕程序中外观几何尺寸(峰宽、总宽、厚度)设计不满足要求。

(2) 由于检测位置不统一造成缠绕胎面总宽测量出现不达标现象。缠绕胶条是通过丝杆转动来带动缠绕小车装置横向移动完成的,缠绕胎面边缘呈螺旋状,造成检测时宽窄不一。

图3 缠绕胎面几何尺寸调试

(1) 胎面缠绕程序设计必须经过严格调试,切割下整个缠绕胎面,断面尺寸检测合格后才能确保缠绕几何尺寸达到要求。

(2) 统一缠绕总宽的测量方法,即周向分3段测量宽度,取平均值。缠绕胎面几何尺寸调试如图3所示。

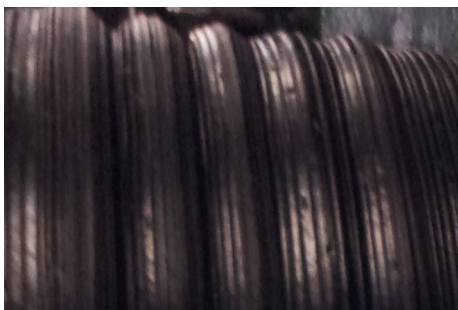
缠绕胎面凹凸不平如图4所示。

(1) 缠绕过程中,缠绕胶条断裂未修补造成凹槽;胶条断裂处补胶过多造成凸起。看到缠绕胎面表面有凸起部位,如果怀疑有杂物,则割开检查,但主要是缠绕胶条修补不平整造成的。

(2) 缠绕胎面上出现规律性间距相同的沟槽,经检查是缠绕小车导向轴承损坏(有裂口)造

图4 缠绕胎面凹凸不平

成的。

(1) 缠绕过程中缠绕胶条断裂时必须停机修补平整,确保缠绕质量。

(2) 缠绕胎面出现规律性间距相同的沟槽时,需检查和更换缠绕装置横向移动小车轴承。

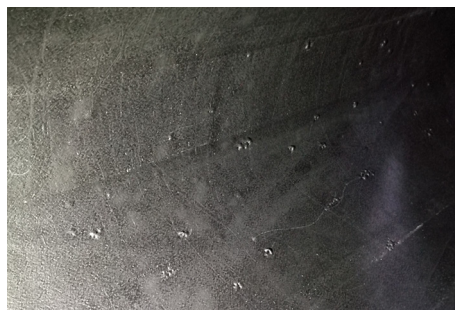
缠绕胎坯起泡如图5所示。

(1) 缠绕胶料温度高于80℃时,易导致缠绕胎坯起泡,特别是对巨型农业子午线轮胎。

(2) 缠绕胎坯存放不当造成变形,也容易导致

图5 缠绕胎坯起泡

胎坯起泡。

(1) 控制挤出机的出胶温度不高于125℃并控制冷却辊的温度,确保缠绕机的缠绕胶料温度不高于80℃。

(2) 对于胎体薄而体型大的轮胎,使用专用的胎坯转运车存放,以避免因变形而导致胎坯起泡。
