### 5.2.2 轮胎缺陷漏气

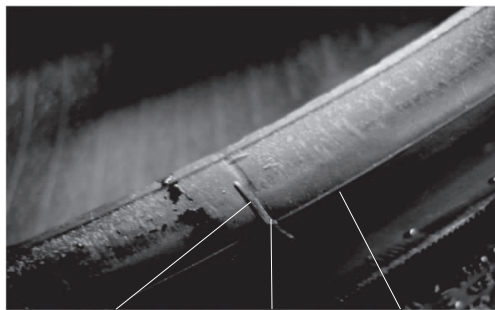
图4 缺陷漏气时的轮胎照片

缺陷漏气时的轮胎照片如图4所示。

(1)部分轮胎厂设计轮胎时,采用胎圈排气线设计。若排气线设计过长、轮胎胎趾修边过宽或模具加工精度不足,都容易形成气体通道,造成漏

气。可以通过缩短胎圈排气线长度、减小胎踵排气孔的直径或严格限制胎趾修边等方式改善这种问题。

(2)大部分轮胎厂设计轮胎时,都有胎踵排气孔,胎踵排气孔需严格限制。在轮胎就位时,胎踵排气孔必然会被压在胎圈上,并在滑动摩擦力的作用下被拉伸,滑动摩擦力越大(就位压力越大),拉伸长度越大。若胎踵排气孔过粗或者过长,就很容易形成气体通道。可以通过减小轮胎就位压力,减小胎踵排气孔套管的直径(直径对胎踵排气线的长度有很大影响)等方式改善这种问题。

(3)胎圈外排气槽或排气线过长、过粗也容易产生气体通道。

(4)胎圈损伤、胎圈变形等先天因素。这些有可能是轮胎生产过程中造成的,但轮胎出库检测时未检出,大部分也有可能是在运输或者整车厂造成的。主要靠加强出库检测避免。
