# 全钢载重子午线轮胎胎冠全息气泡的原因分析与解决措施

**摘要:**分析全钢载重子午线轮胎胎冠全息气泡的产生原因,并提出相应的解决措施。成品轮胎胎冠全息气泡产生于带束层之间及胎面与带束层之间,主要原因是半成品粘性波动,滚压轨迹不合理会加剧此病象产生。通过调整胶料粘性以及优化成型装备结构和压合轨迹,基本可以解决此类问题。

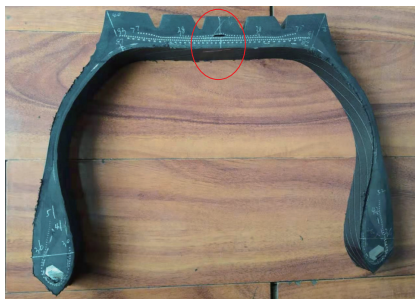
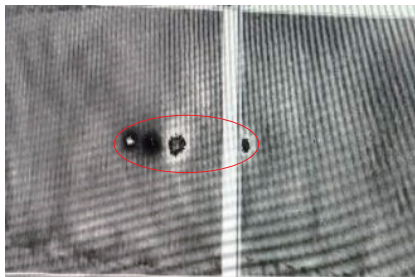
根据公司实际生产情况,胎冠气泡主要是指带束层与带束层之间的气泡(见图1和2)以及胎冠与带束层之间的气泡(见图3和4)。带束层与带束层之间的气泡主要出现于无内胎轮胎3<sup>#</sup>带束层与4<sup>#</sup>带束层之间,有内胎轮胎以及其他带束层之间比较少见。胎冠与带束层之间的气泡主要出现于胎面与4<sup>#</sup>带束层之间(0<sup>#</sup>带束层结构多出现于胎面与3<sup>#</sup>带束层之间),4层带束层结构出现病象的几率较大。全息气泡多出现于外界环境温度较高的月份,即夏季最为明显。

图1 带束层之间的气泡

图2 带束层之间气泡的全息图像

(1) 带束层粘性对于成型质量至关重要,带束层粘性下降,胎坯在成型过程中容易出现带束层滚压偏歪,甚至会出现生产过程中甩胎面的情况,滚压偏歪以及甩胎面使轮胎半成品材料分布发生变化,导致带束层之间窝气的区域增加。

(2) 胎面滚压过程中速度、压力、位置以及中鼓压力匹配不当。胎面滚压压力过大、速度过慢、中鼓压力较小容易将胎面复合件滚压偏歪,从而产生窝气;反之,压力过小、速度过快会导致材料之间滚压不实,也会出现窝气情况。因此,滚压压力、速度、位置必须根据实际情况相匹配。

(3) 胎面中部厚度过小,影响胎坯滚压效果以及硫化过程中胶料的流动,导致胎冠中部胶料不足而影响带束层之间胶料的硫化交联效果。

(4) 胎面中心压辊安装位置不合适,中心压辊滚压胎面伸出后与肩部压辊(未伸出状态下)在同一平面上,滚压过程中肩部压辊与胎面肩部位置接触将肩部先压合,形成封闭空间,导致气体无法排出。同时,中心压辊滚压胎面时,肩部压辊由于与胎面肩部接触,对其有反向支撑作用,导致中心压辊滚压胎面不实,产生窝气。

(1) 将带束层卷取使用的垫布由丙纶垫布替换为聚乙烯垫布,同时,调整终炼胶与母炼胶排胶温度,提升带束层表面的粘性。

(2) 调整成型滚压胎面的轨迹,中鼓压力由0.07 MPa调整为0.10 MPa,滚压胎面高压由0.60 MPa调整为0.45 MPa,低压由0.45 MPa调整为

0.35 MPa,滚压胎面轴向与径向速度通过时间一致原则进行匹配,保证滚压过程中带束层不发生偏歪以及减少窝气情况。

(3) 将胎面中部厚度调整至工艺中值,增加在线扫描设备,保证生产胎面尺寸的稳定性。

(4) 调整成型机中心压辊伸出位置,使其不与胎面肩部压辊伸出在同一直线上,避免滚压胎面受肩部压辊影响,如图5所示。

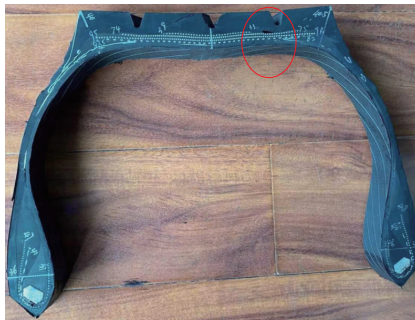
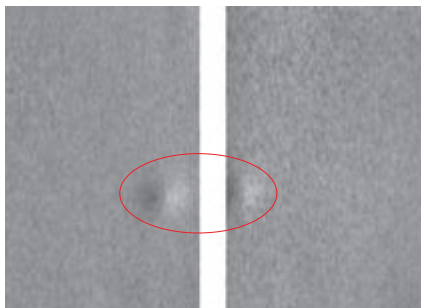
图3 胎面与带束层之间的气泡

图4 胎面与带束层之间气泡的全息图像

(1) 胎面排气线不畅通,导致滚压过程中气体未排出,出现鼓包情况。

(2) 带束层与胎面胶粘性下降,二者贴合以及滚压后不能较好地粘合在一起,形成窝气空间。

(3) 胎面辅机后压辊、供料架压辊与胎面形状尺寸不吻合,滚压过程中部分胎面未打压到位,气体无法有效排出。

(4) 滚压胎面打压位置不合适,起高压过晚或过早,未将胎面形状过渡位置压实,导致窝气。2<sup>#</sup>压辊伸出较晚,滚压胎面转角过程中肩部没有及

时压下去,导致胎面与带束层之间窝气。

(5)成型平宽、辅鼓周长、中鼓压力之间匹配不当,胎面复合件与胎体复合件复合质量较差。

(1)增大胎面部排气线深度,一般以1 mm为宜。

(2)将带束层卷取使用的垫布由丙纶垫布替换为聚乙烯垫布,同时调整终炼胶与母炼胶的排胶温度,提高带束层表面的粘性。

(3)胎面辅机后压辊采用多片可调整宽度形式压辊,避免滚压过程中压辊与胎面形状不吻合导致压空情况。胎面供料架压辊加工为尼龙材质的型辊,更换规格时可根据不同胎面形状进行合理匹配。

(4)滚压胎面起高压位置以距离胎面肩部端点5~7 mm为宜,2#压辊辅助滚压胎面必须在胎面后压辊到转角之前伸出。

(5)定型充气完成后,胎面复合件与胎体帘布筒必须紧密贴合到一起,避免胎面复合件抓取装置(O环)瓦块回缩后胎面复合件与胎体帘布筒复合件之间未贴实情况。

(6)根据胎面形状尺寸以及使用胶料性能,适当降低胎面中间位置压力,提高滚压速度,采取低压快速的模式打压。同时,根据鼓包的实际位置,在鼓包位置处增加停顿,以消除鼓包。

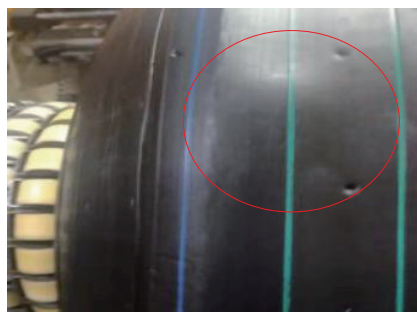
胎面与带束层之间有气泡在胎坯成型后可能产生鼓包情况,如图6所示。

图6 胎面鼓包
