6.50—16 轻型载重轮胎胎圈早期损坏原因及解决措施

张筱林

(天津市轮胎厂 300220)

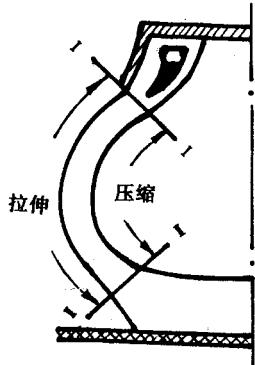
附图 动态轮胎侧向变形示意图

动态轮胎的最大应力-应变集中于弹性
和刚性急剧变化的界面处,如附图所示。界面
I-I 和 II-II 的邻近区域是其易损部位,也
是轮胎脱层和胎圈损坏发生率最高的部位。

我厂轮胎充气后径向膨胀率过大,即使在静态下胎侧帘线所受的应力也相当大。若在动态下则会有很小的侧向变形,而胎圈将受到很大的应力。因此在界面 I-I 及其邻近处胎圈的早期损坏率最高。

a. 改进外胎模具设计 在轮胎平衡轮廓
设计理论基础上,对外胎模具的主要设计
参数(如 H , B 和 H_1/H_2)进行了调整,使零
点半径上移,减小动态轮胎胎圈所受的应力;
将行驶面宽度由原来的 138mm 调至
142mm。增加行驶面宽度是减小侧向变形的
有效措施。由新模具制造的轮胎,充气后内轮
廓变形均匀,其所受的应力也分布均匀。
