# 硫化机硫化外胎露线原因剖析和改进措施

方振敏

(东风金狮轮胎有限公司,十堰 442001)

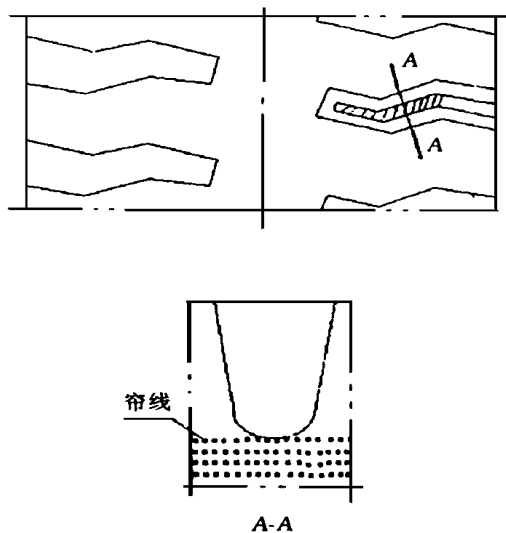
图 1 胎冠花纹沟露线

胎冠花纹沟露线是指横向花纹的外胎在靠近胎冠中心线处露出缓冲层帘线或有帘线痕迹。上、下模不定。少者几节花纹沟露线,多者  $1/2$  圆周至一周不等。其特征如图 1 所示。

横向花纹沟比纵向花纹沟深,横向花纹沟露线说明胎冠基部胶过薄。如不相应增大

基部胶厚度,存在胎冠花纹沟露线的外胎在行驶时,花纹沟夹石子后极易磨损帘线,造成轮胎早期损坏。

在技术设计上,花纹沟深度一般根据轮胎规格、花纹类型等方面综合考虑,在一定范围内取值,或取标准深度,或取加深深度。在施工设计上,同规格不同花纹的胎面胶冠部厚度应有所区别,通常横向花纹沟要比纵向花纹沟深,即横向花纹胎面胶冠部厚度应大于纵向花纹者。如果取相同值,则胎面胶冠部厚度处于临界状态,工艺上稍有波动,即使

胎面质量取公差上限,横向花纹的冠部花纹沟也会经常出现露线。

A. 胎面膨胀率取值不当或胎面裁断定长取值不当,导致挤出后胎面在规定的停放时间内各项尺寸不符合设计要求。

B. 挤出联动装置的线速度大于挤出速度,引起胎面过度伸张,厚度和宽度达不到规定尺寸。

C. 胎面停放过程是胶料弹性恢复的过程,如果停放时间不够,胎面热收缩未完成而用之成型,此时的胎面在下压辊 0.392 MPa 的压力下,冠部胶料极易被碾向两侧而使冠部过薄。

同一规格、不同花纹的外胎,必须用不同的胎面挤出口型,即横向花纹的胎冠厚度应大于纵向花纹的胎冠厚度。在保证基部胶厚度合适的前提下,胎面体积、质量要计算精确。这样既可节约胶料,又可避免胎冠花纹沟出现露线。

A. 应根据胶料的性质和工艺条件设定适当的胶料膨胀率及裁断定长值,并要经过多次试验进行修正,以保证胎面在规定的停放时间内各项尺寸符合设计要求。

B. 控制联动装置的线速度,使其达到与挤出速度匹配。

C. 按工艺规程控制胎面停放时间,停放时间不到,严禁使用。

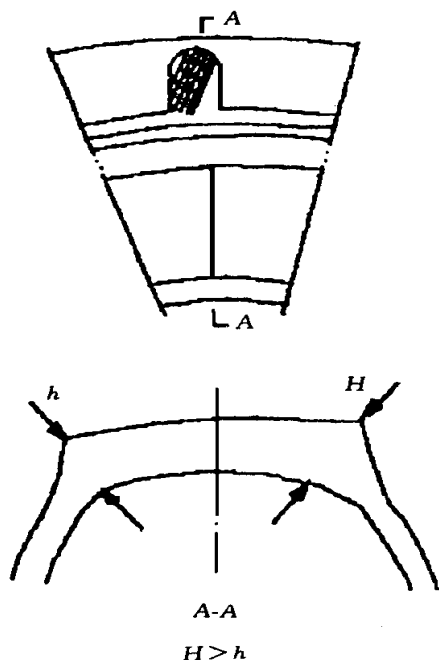
图3 胎肩露线

胎肩露线是指肩部花纹沟露出帘线痕迹,严重时可见帘线本色。一侧肩部露线占绝大多数,两侧肩部花纹沟都露线占极少数。

有局部露线,也有圆周一周露线,前者多于后者。从一侧肩部露线的成品解剖断面可以明显看出,胎面胶料从一侧肩部沿冠部偏向另一侧肩部。特征如图3所示。

(1) 轮胎在滚动过程中,产生复杂的4种变形,从胎肩露线的特征可知,此缺陷在法向变形和侧向变形中问题最严重。法向变形减小了胎面曲率,增加了胎侧弯曲程度,因而引起胎冠接地部位外层压缩、内层伸张,层间形成剪切变形。斜交轮胎剪切变形的分布是由接地中心向胎肩逐渐增大,剪切变形最大处位于胎肩。由图3可知,肩部露线的外胎,不仅剪切变形更大,而且胎肩胶料偏多的一侧行驶过程中生热大,另一侧则强度达不到设计要求,影响使用性能。

硫化机二位三通切断阀关闭不严和中心机构活塞盖密封圈损坏、老化,少量动力水串入胶囊,定型时发出咕咕响声,造成定型失控,这时抽真空和收缩都失控。胎坯发生径向变形,逐渐涨大。合模时,在上模型和胶囊内水压的合力作用下,下模胎坯里肩顶出帘线,对应外肩花纹沟露出帘线痕迹。或者上模胎肩胶料被挤薄,胎肩花纹沟露出帘线痕迹或裸露帘线,多余胶料挤出胎冠大边和流向下肩部分,出现严重的上下肩部胶料曲线不对称。

A. 胎面挤出口型肩部曲线半径取值不当,挤出的胎面肩部厚度不符合施工标准。

B. 胎坯成型时胎面偏歪值太大,也会造成外胎成品一侧胎肩露线,此种情况发生概率较小。

更换二位三通切断阀,清除中心机构各部件堵胶,活塞密封圈全部更新。

A. 修正挤出口型肩部曲线半径,使其达到设计要求。

B. 调正指示灯,成型上胎面时指示灯光束对正胎面中心线。
