轮胎硫化内压的控制

马晓东

[银川(长城)轮胎有限责任公司,宁夏 银川 750011]

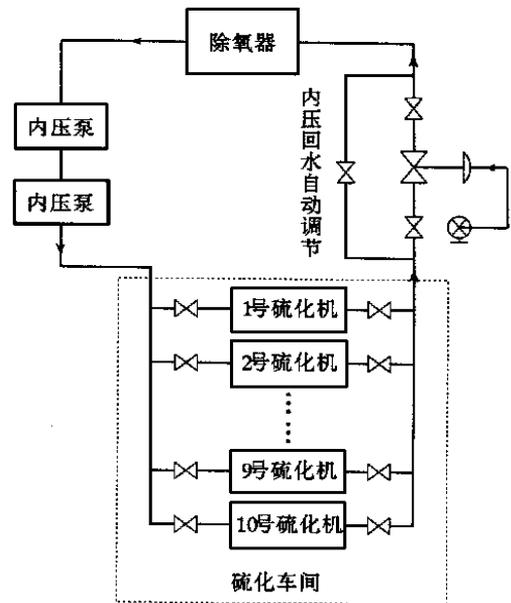
图 1 硫化系统内压工艺流程简图
的原因有以下 5 项:

通过对硫化内压工艺流程图(见图 1)和硫化工艺操作进行分析,得到硫化内压波动的原因。通过对所有原因的深入分析,认为最主要

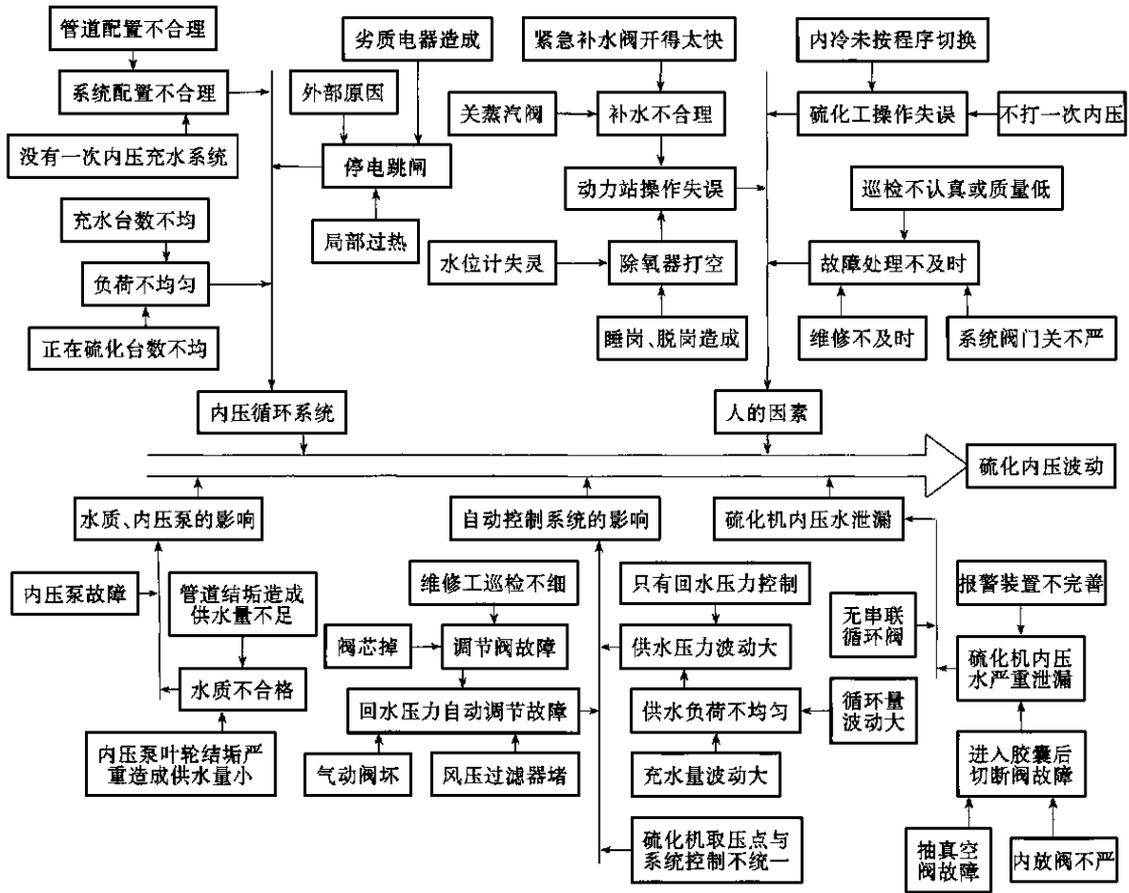
图2 硫化内压波动因果图

- (1) 系统配置不合理;
- (2) 水质、内压泵和管道的影响;
- (3) 硫化内压水的泄漏;
- (4) 自动控制系统的的影响;
- (5) 人的因素。

内压波动与主要原因的关系如图 2 所示。

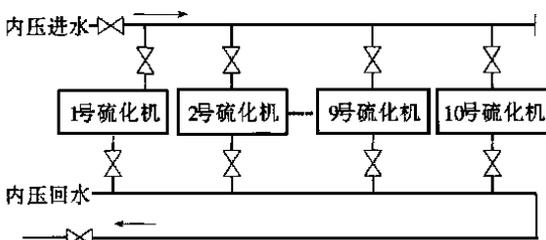
图3 改进后的硫化内压管路配置

1号和10号硫化机与其它机台的循环阻力基本均衡,流量分配合理,内压管路末端,尤其是10号硫化机的内温提高了10℃以上,有效地解决了内温不均的问题。

将异程式配管改为同程式配管以均衡阻力,见图3。

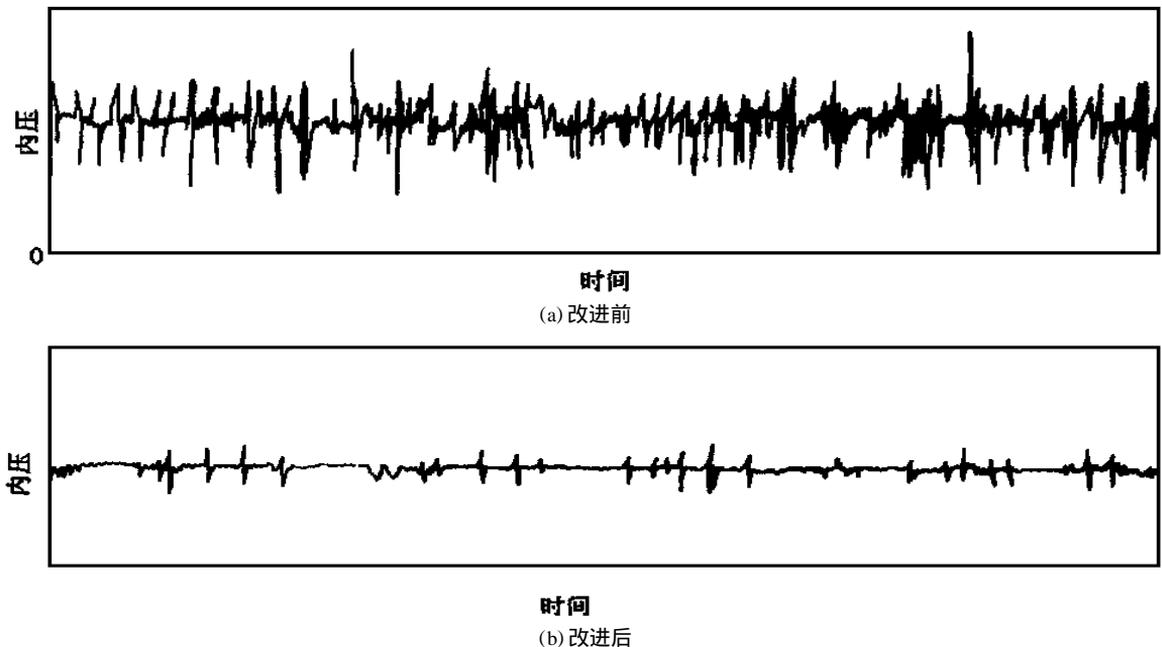
图 4 改进前后的硫化内压波动曲线

对策实施前后,系统内压和温度的波动情况记录如图 4 和 5 所示。

由图 4 和 5 可见,通过所采取的一系列措施,硫化内压和内温波动较大的情况得到了较明显的改善。内压波动频率降低,幅度也减小到 - 0.1 ~ 0.1 MPa,完全符合生产工艺要求。
