# 汽车轮胎检测、使用、保养和损坏分析

## 第 8 讲 斜交轮胎损坏分析(续完)

马良清

(国家橡胶轮胎质量监督检验中心,北京 100039)

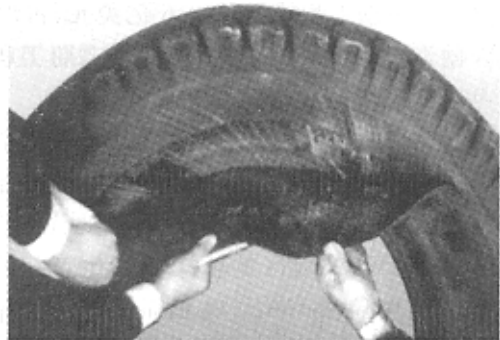
图 47 胎侧脱层

胎侧脱层主要表现为胎侧胶鼓起,剖开后可见帘线附胶不好,甚至裸露,如图 47 所示。其产生原因主要是生产过程中压延帘布挂胶不好,或成型时未压实,或硫化过程中失压。

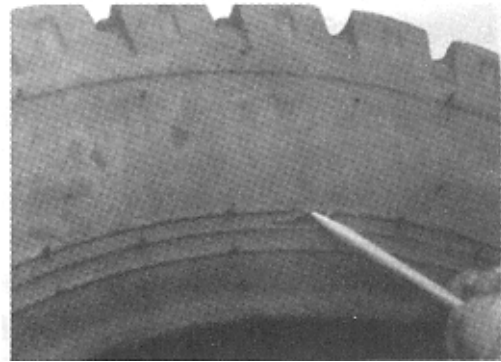
图 48 胎侧重皮

胎侧重皮主要表现为胎侧胶与胶分离,如图

48 所示。其产生原因是生产中胎面胶挤出复合不好、模具粘有油污或粉末、硫化模温不高或失压。

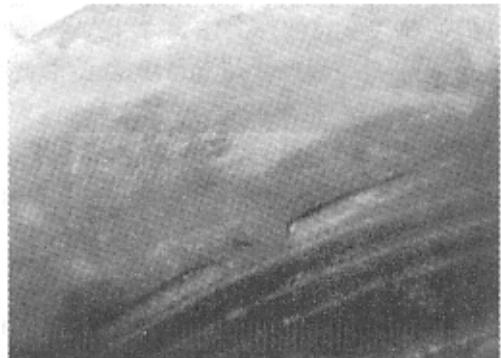
图 49 胎侧缺胶

胎侧缺胶主要表现为胎侧表面缺胶,如图 49 所示。其产生原因主要是生产过程中模具内的水未吹干或模具内有油污,或者是模温过高、模具排气孔太少或堵塞,或者是胶囊或水胎漏水。

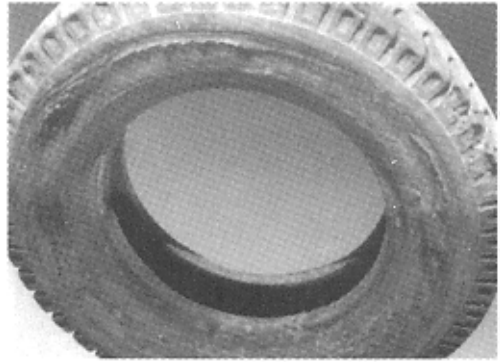
图 52 刮坏胎侧

刮坏胎侧主要表现为胎侧单面整周被外物刮损,如图 52 所示。其产生原因主要为汽车部件松动刮伤胎侧。

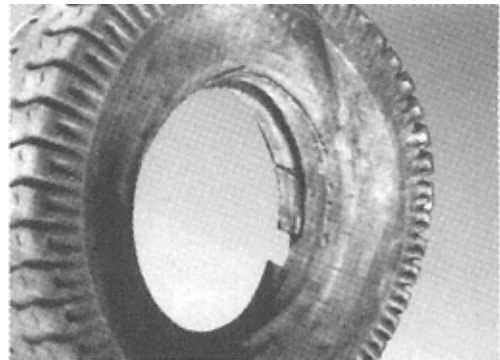
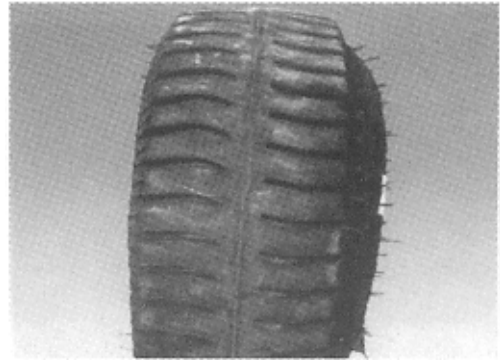
漏气碾坏有的表现为轮胎被碾轧过的变形,上胎侧帘线或连胎侧胶被碾轧断裂,如图 53 和 54 所示。其产生原因主要是司机不慎,轮胎在较短时间内漏气,当载荷过大时轮胎胎侧受碾轧而

图 53 漏气碾坏(I)

图 54 漏气碾坏(II)

导致轮胎整体变形。

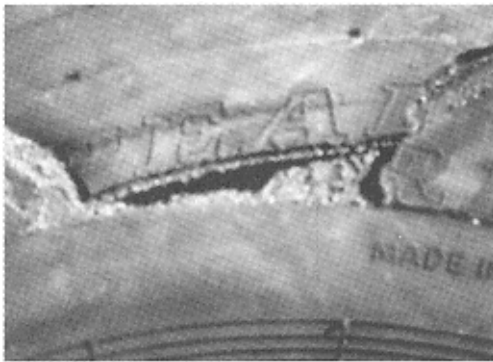
图 50 刮爆胎侧

刮爆胎侧表现为胎侧明显被汽车部件刮坏,胎体帘线端点整齐、不松散,但离层,如图 50 所示。其产生原因是在气压过高或严重超载等轮辋无法承受的苛刻条件下,凸缘底部疲劳过度而裂口爆开,胎圈鼓起,导致胎侧凸起而被局部刮破。

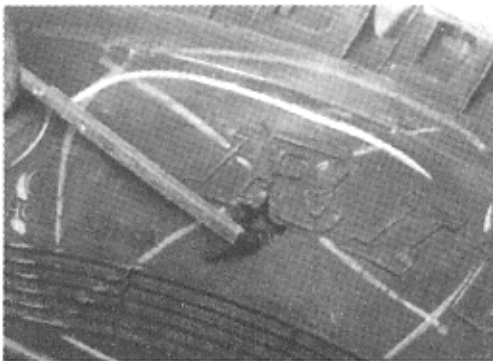
图 51 刮伤胎侧

刮伤胎侧表现为明显可见的尖锐物由上往下的刮痕,如图 51 所示。其产生原因主要为司机遇障碍未减速绕行,从而造成轮胎被障碍物刮伤。

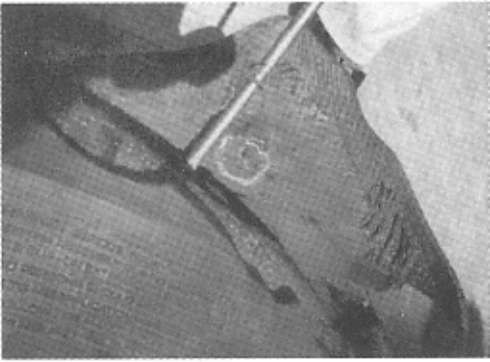
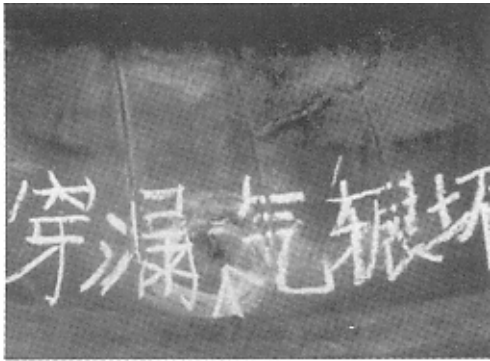
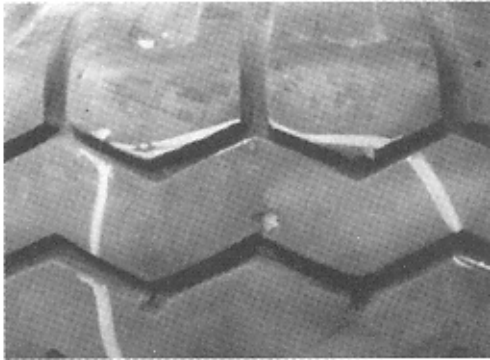
有的漏气碾坏表现为轮胎被碾压而整体变形,胎侧折断,明显可见刺穿伤口和钉子等,如图 55~57 所示。其产生原因是轮胎被铁钉等尖锐物刺穿漏气,而司机未能及时发现,造成轮胎漏气过多而被碾轧。

图 55 漏气碾坏(Ⅲ)

图 56 漏气碾坏(Ⅳ)

图 57 漏气碾坏(Ⅴ)

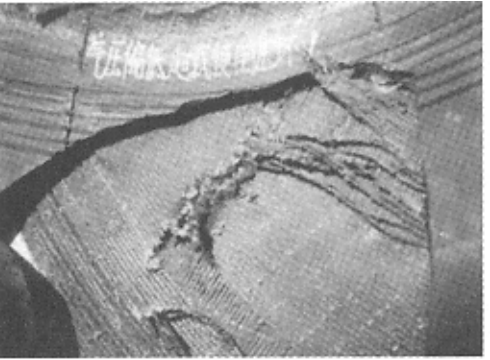
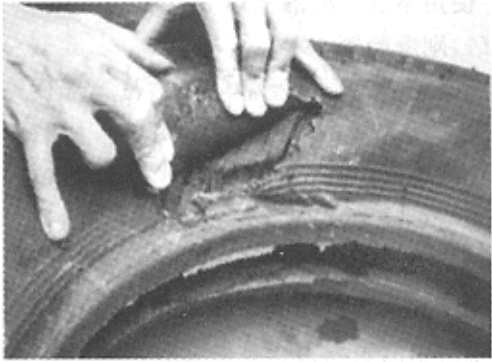
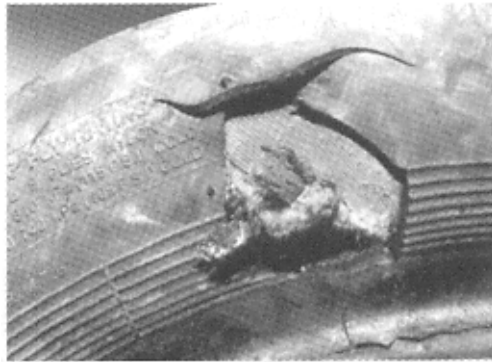
#### (5) 下胎侧帘线松散断裂

图 58 下胎侧帘线松散断裂(Ⅰ)

图 59 下胎侧帘线松散断裂(Ⅱ)

图 60 下胎侧帘线松散断裂(Ⅲ)

充气压,且仍超负荷运行而碾轧坏下胎侧。

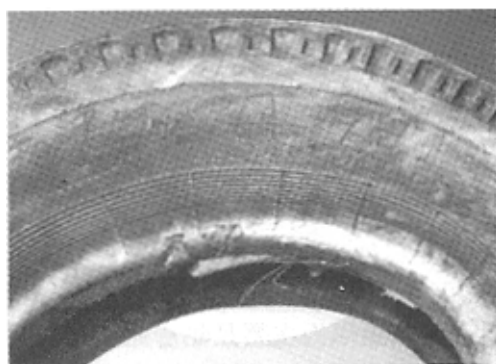
图 62 断钢丝圈

断钢丝圈主要表现为钢丝圈整齐断裂,轮辋无变形损坏,轮胎无法再使用,如图 62 所示。断圈多发生在新轮胎充气时或新轮胎的使用初期。其产生原因主要是钢丝圈所用钢丝质量不佳(冷拉钢丝较多),或生产时布筒周长偏小。

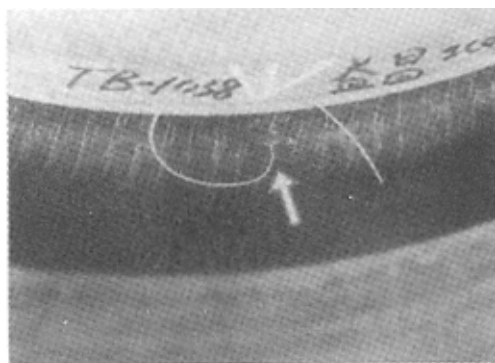
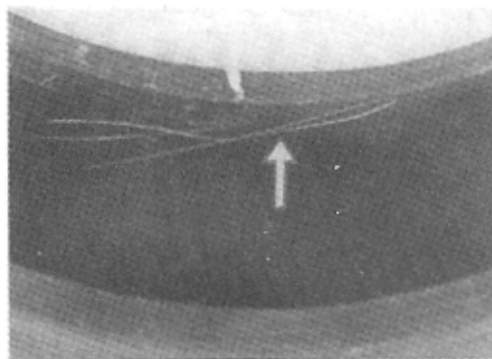
胎圈部位钢丝刺出主要表现为有单根或多根胎圈钢丝从胎圈处刺出胎体之外,如图 63 和 64 所示。钢丝刺出的产生原因主要是胎圈部位欠硫。

图 63 钢丝刺出(I)

图 64 钢丝刺出(II)

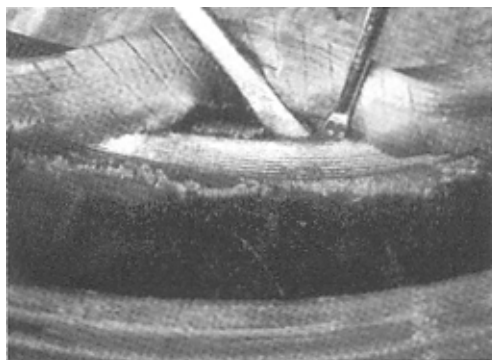
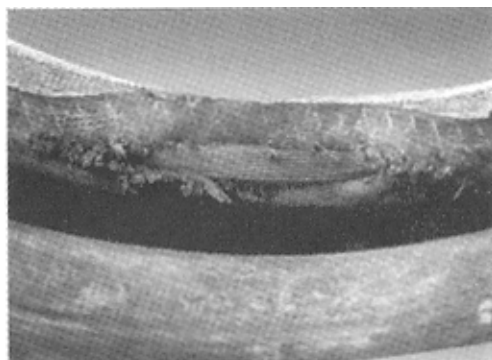
胎圈内裂主要表现为胎圈内侧裂口,严重时

会出现爆裂,如图 65 和 66 所示。其产生原因主要是生产过程中钢丝附胶少,钢丝圈高低错位或成型的帘布筒周长小于设计标准周长,反包帘线拉伸过度,动负荷下两钢丝圈受力不均,钢丝与反包帘布直接发生摩擦,高温熔断反包帘布而发生爆破。

图 65 胎圈内裂(I)

图 66 胎圈内裂(II)

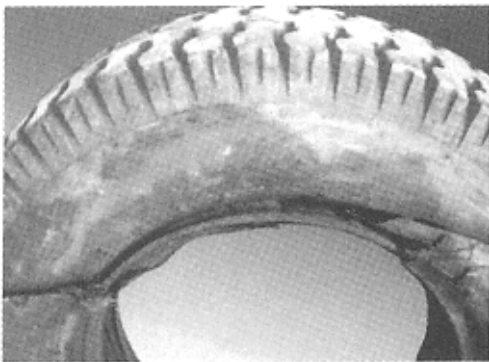
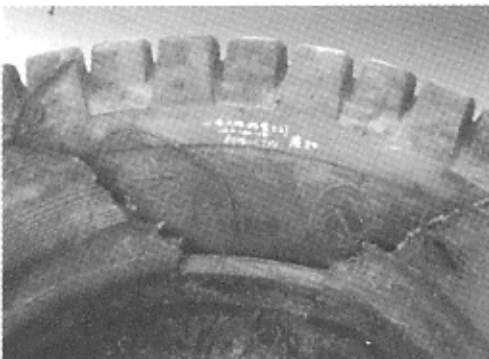
扇形爆胎圈主要表现为钢丝圈裸露,爆破处

沿扇形方向延伸至胎肩、胎冠,甚至对面胎侧,如图 67 和 68 所示。其产生原因主要是严重超载、气压偏高或大负荷急转弯。

图 67 扇形爆胎圈 ( I )

图 68 扇形爆胎圈 ( II )

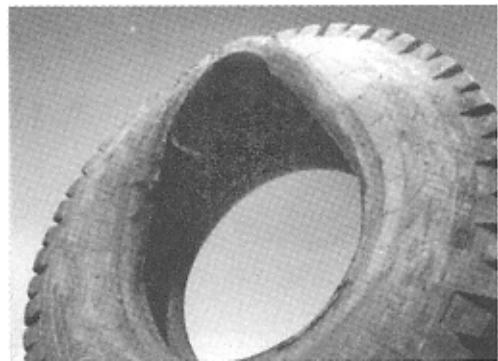
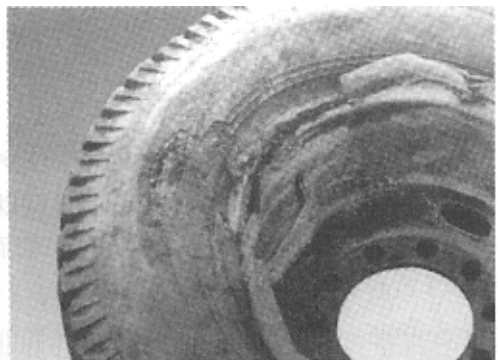
断钢丝圈主要表现为胎圈钢丝断且胎圈严重变形,如图 69 和 70 所示。其产生原因主要为严重超载、气压过高,轮辋无法承受过高的负荷而爆破,从而导致胎圈钢丝断和爆破脱圈。

图 69 断钢丝圈 (轮辋破裂, I )

图 70 断钢丝圈 (轮辋破裂, II )

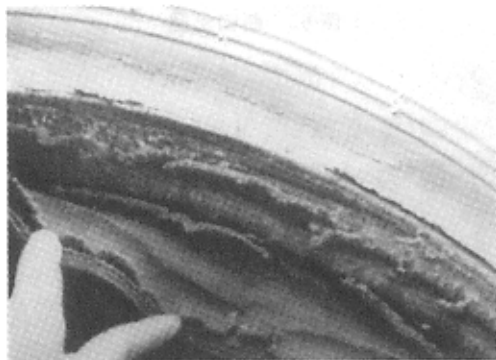
图 71 割伤胎圈

割伤胎圈主要表现为轮胎胎圈处呈周向割伤或割断几层帘布,如图 71 所示。其产生原因主要

是轮胎安装不规范或轮辋锁环变形,导致轮胎与轮辋吻合不好,而且很可能加压过急,造成轮胎胎圈被保险锁环卡割坏。

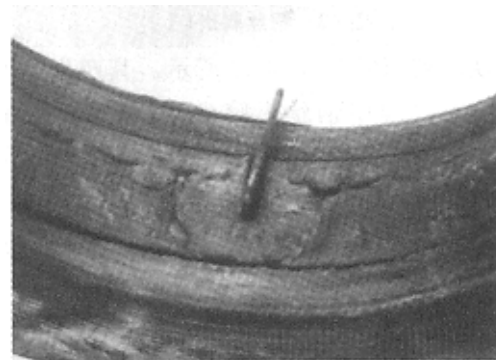
图 72 烧坏胎圈

烧坏胎圈主要表现为轮胎胎圈部位被高温烧焦,如图 72 所示,严重时,会熔断锦纶帘布造成爆破。其产生原因主要是车辆技术状况欠佳,制动系统出现拖刹车,行驶中刹车鼓因拖刹产生高温,高温传至轮辋烘烤胎圈、垫带和内胎。

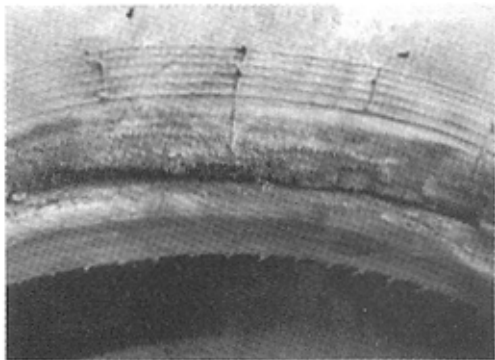
图 73 磨胎圈

磨胎圈主要表现为轮胎胎圈部位帘线被轮辋凸缘磨断,如图 73 所示,严重时,会露出钢丝圈甚至发生爆破。其产生原因主要是轮辋严重锈蚀或变形,使轮胎与轮辋着合处受力不均,如果轮胎气压偏低,还会加速磨损,另外,严重超载还会导致整周反包帘线磨断。

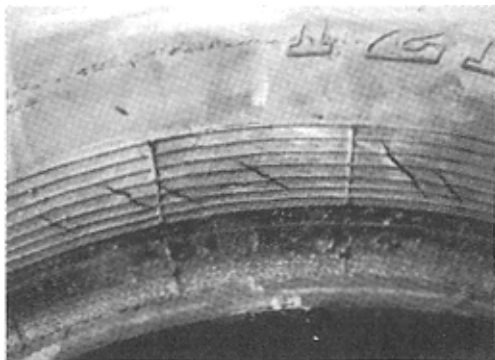
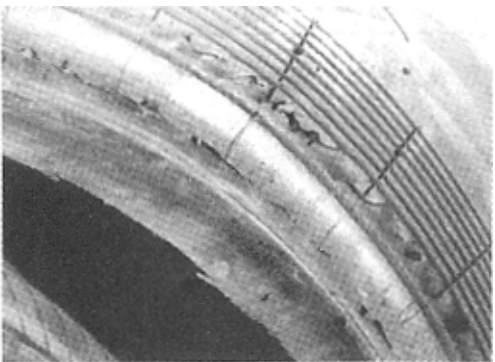
胎圈位斜纹裂口主要表现为与轮辋凸缘接触的胶料产生斜纹裂口,如图 74 和 75 所示,剖开损坏部位后可见,内部若干层帘线已断裂并互磨成毛头状。其产生原因主要是轮胎超负荷使用,气

图 74 胎圈位(轮辋凸缘处)斜纹裂口(I)

图 75 胎圈位(轮辋凸缘处)斜纹裂口(II)

压相应偏低,轮胎下沉量增大,胎体外层帘线过度伸张,屈挠疲劳过度而松散离层并断裂,从而最终导致下胎侧胶产生斜纹裂口。

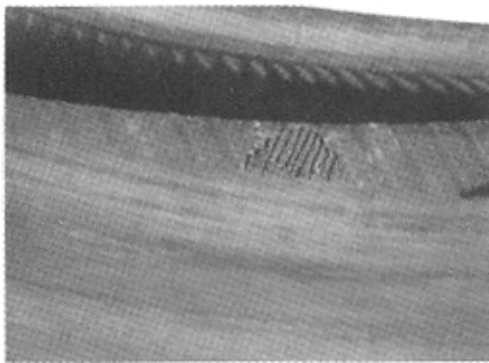
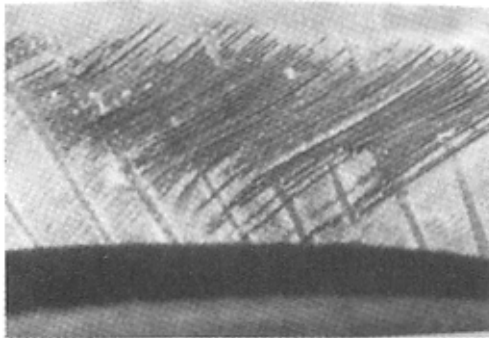
胎里露线主要表现为胎里帘线局部外露,胎里帘线局部跳起成根状,严重时成片跳起,如图 76 和 77 所示。其产生原因主要是内衬层半成品尺寸未达到设计标准,或胶囊和水胎漏水。

图 76 胎里露线(I)

图 77 胎里露线(II)

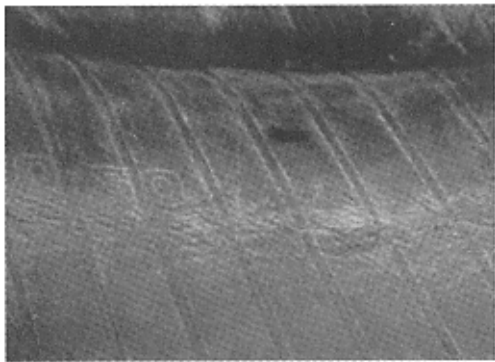
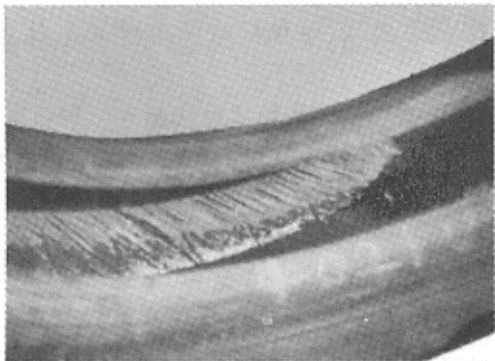
缺压行驶致胎体帘线出现问题主要表现为轮胎内腔侧壁起皱,帘线松散或断裂,如图 78 和 79 所示。其产生原因是轮胎气压偏低或被尖锐物刺穿漏气,而且长时间未补充气压造成碾轧损坏。

图 78 缺压行驶致胎体帘线出现问题(I)

图 79 缺压行驶致胎体帘线出现问题(II)

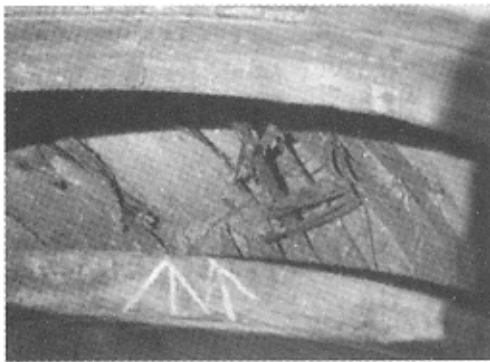
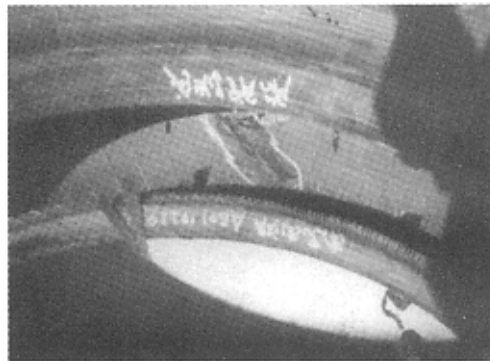
缺压超负荷致胎体帘线出现问题主要表现为轮胎内腔侧壁帘线松散或断裂,如图 80 和 81 所示。其产生原因主要是轮胎较长时间在低气压下超负荷运行,轮胎下沉量增大,应力下移至下胎侧,内层帘线受压缩屈挠疲劳过度而松散或断裂,严重时可能发生爆破。

图 80 缺压超负荷致胎体帘线出现问题(I)

图 81 缺压超负荷致胎体帘线出现问题(II)
