# 全钢载重子午线轮胎胎里露线原因分析及解决措施

**摘要:**对全钢载重子午线轮胎胎里露线的产生原因进行分析, 并提出相应解决措施。半成品部件尺寸过小、过渡层胶料门尼粘度过低、胎体帘线假定伸张值过大、成型时胎体帘布或带束层上歪、定型工艺参数控制不当以及胎坯胎里中有易挥发物质存在等均会导致胎里露线。通过合理设计半成品尺寸、严格执行施工标准、返回胶掺用比例不超过15%、调整胎体帘线假定伸张值和带束层周长以及严格控制工艺参数等措施, 使胎里露线缺陷率由0.126%降至0.02%。

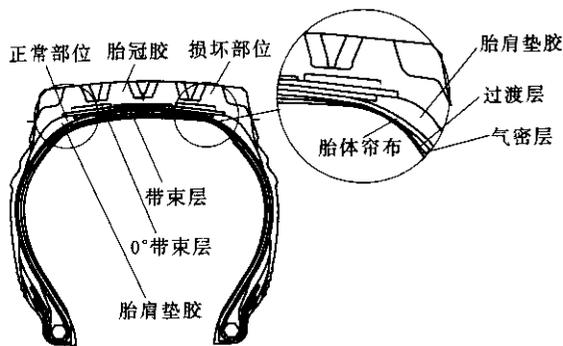
胎里露线是全钢载重子午线轮胎较为常见的外观质量缺陷。胎里露线不但会降低轮胎胎体强度, 还会增加轮胎在行驶过程中胎体帘线与橡胶间摩擦生热或内胎与胎体帘线的摩擦生热, 导致胎体胶料强度降低, 从而影响轮胎的使用性能。胎里露线一般出现在轮胎胎肩花纹块相对应的胎里部位(见图1), 其形式多样, 产生原因也不同。

图1 胎里露线示意

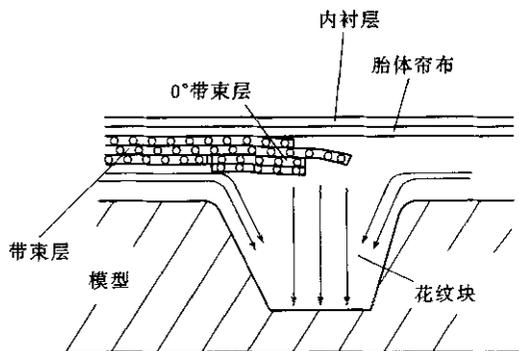
轮胎装模时胎坯与模型花纹块处空隙大, 所需填充胶料多, 胎面胶由压力较大的花纹沟位置

向压力较小的花纹块位置流动, 当胶料不足或流动性过大时, 胎里或胎体帘布胶向花纹块处补充, 造成胎里露线。胶料流动方向见图2。

图2 胶料流动方向示意
