汽车轮胎检测、使用、保养和损坏分析

第 10 讲 轿车子午线轮胎损坏分析(续完)

马良清

(国家橡胶轮胎质量监督检验中心,北京 100039)

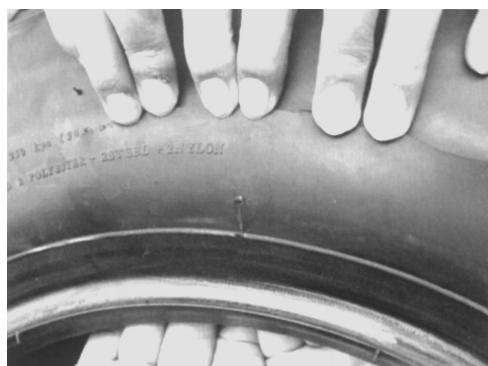
胎侧脱层主要表现为轮胎使用早期胎侧各种材料间脱层,脱层大部分发生在胎体反包帘布端点处,如图 47~50 所示。轮胎发生脱层后如果继续行驶,脱层处会迅速扩大,产生爆破。其产生原因主要是生产过程中胎侧部位各部件间贴合不良,有杂物混入或帘线含水分过多、压延时胶料焦烧造成帘线与橡胶粘合力低。

图 47 胎侧脱层(I)

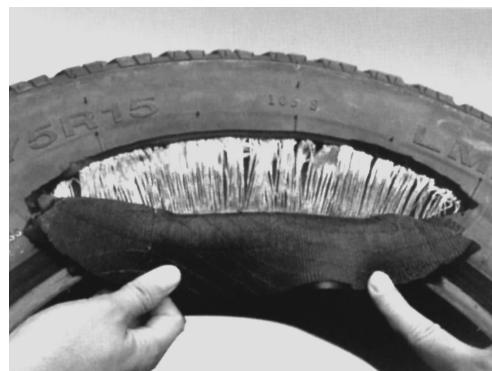
图 48 胎侧脱层(II)

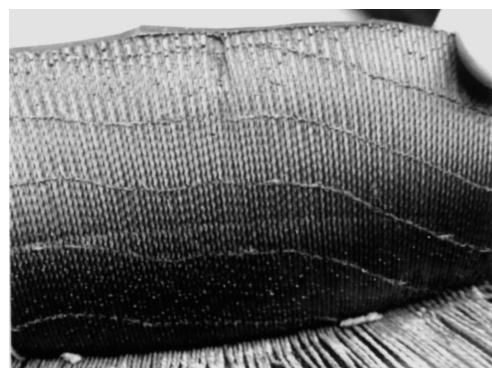
图 49 胎侧脱层(III)

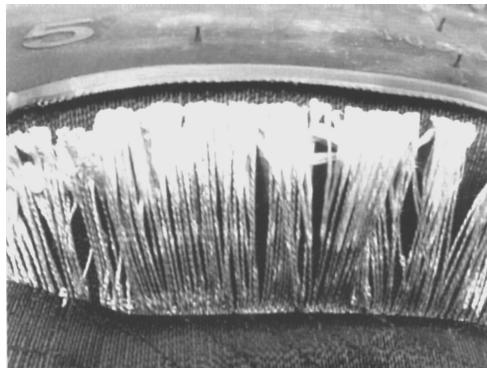
图 50 胎侧脱层(Ⅳ)

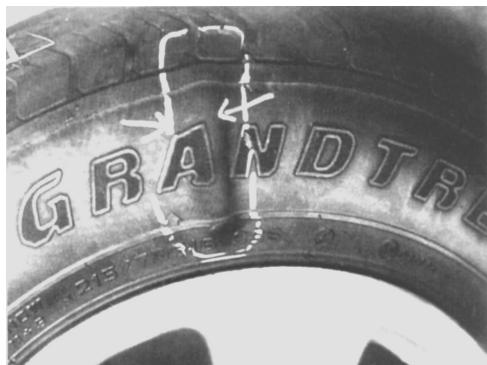
胎侧凹凸不平主要表现为两胎侧均有凹凸不平且对称,如图 51 所示。其产生原因主要是帘布接头过大或帘线疏密不均。

图 51 胎侧凹凸不平

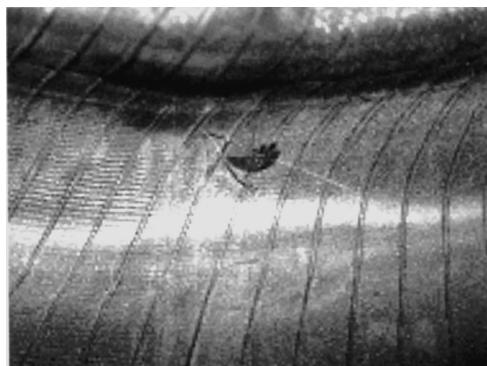
胎里露线主要表现为胎里有帘线端头斜向压痕并露出,如图 52 所示。其产生原因主要是帘布搭接或成型时接头帘线断裂,硫化时附着在内衬层上,使用时跳出。

图 52 胎里露线

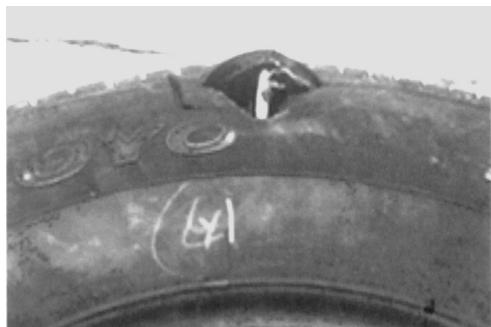
胎侧切割爆破主要表现为轮胎有明显的刮蹭痕迹,爆破点的帘线端头不松散,没有脱层现象,如图 53~56 所示。其产生原因是轮胎使用不当,行驶时剐蹭异物所致。

图 53 胎侧切割爆破(Ⅰ)

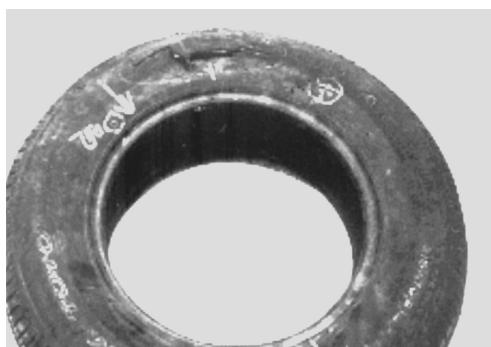
图 54 胎侧切割爆破(Ⅱ)

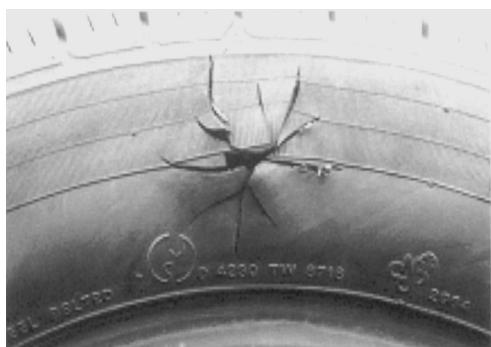
图 55 胎侧切割爆破(Ⅲ)

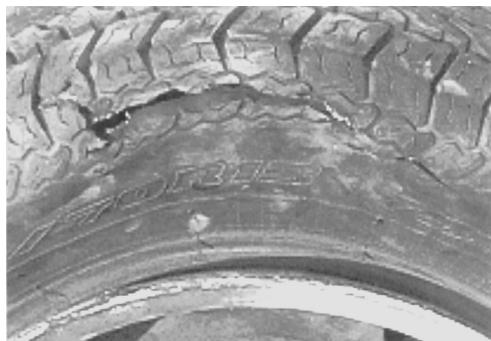
图 56 胎侧切割爆破(Ⅳ)

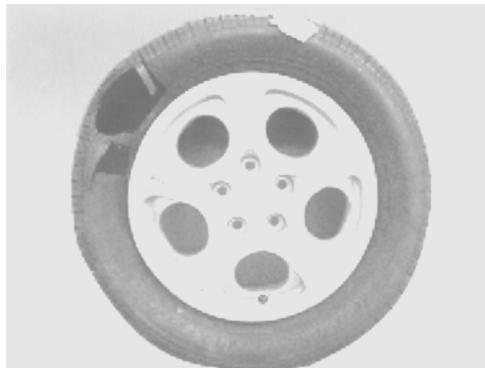
撞击掉块破裂主要表现为胎侧撞击掉块,掉块端面有明显的撞击切割痕迹,轮辋变形,如图 57~60 所示。其产生原因主要是驾驶操作不当。

图 57 撞击掉块破裂(I)

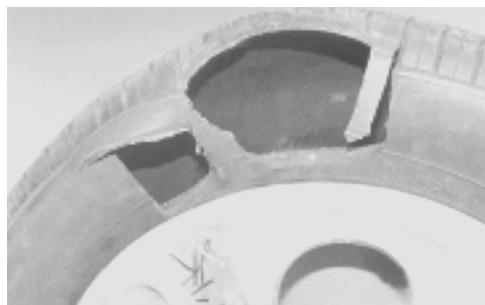
图 58 撞击掉块破裂(II)

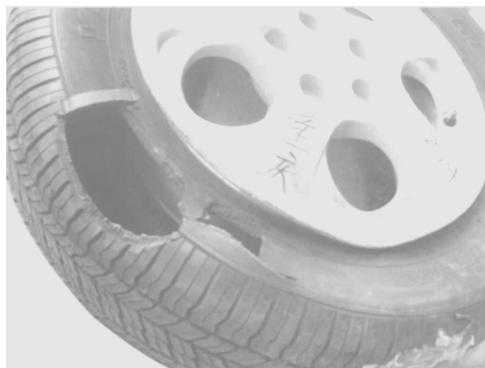
图 59 撞击掉块破裂(III)

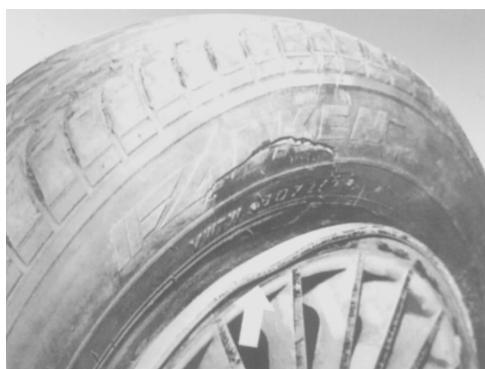
图 60 撞击掉块破裂(IV)

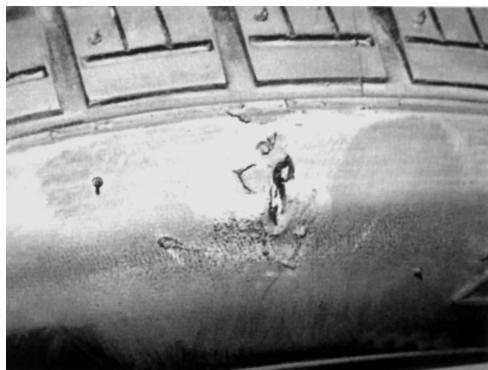
胎侧划伤主要表现为胎侧胶裂口,有明显的

异物划伤痕迹,严重时帘线局部断裂,如图 61~64 所示。其产生原因主要是行驶过程中胎侧受异物切割,如上马路牙子时速度过快,角度没有调整好或平坦路面突遇锐面坑。

图 61 胎侧划伤(I)

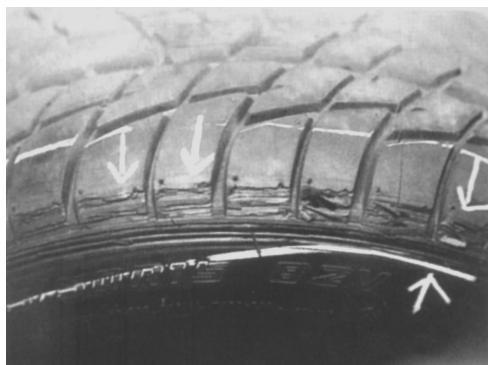
图 62 胎侧划伤(II)

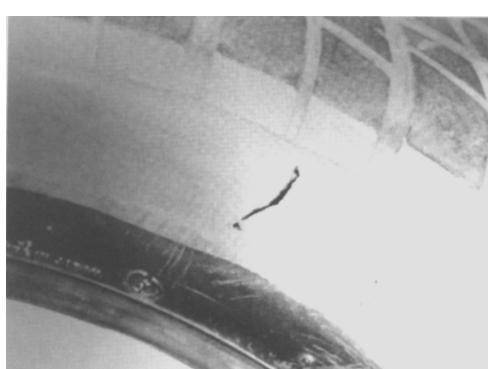
图 63 胎侧划伤(III)

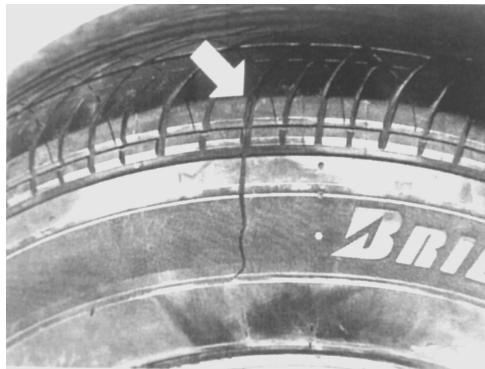
图64 胎侧划伤(Ⅳ)

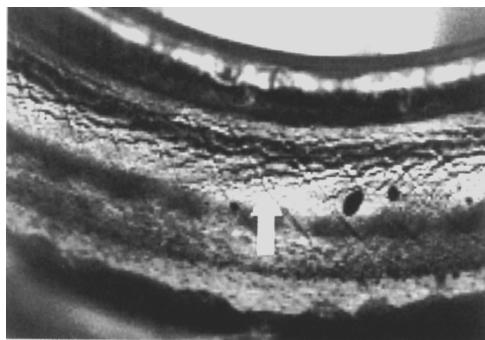
低气压使用碾坏轮胎主要表现为胎侧外部在圆周方向摩擦碾压损伤,事故初期在胎里呈皱褶状损伤,帘线断裂端点松散且长短不齐,帘线断裂端点因温度高有焦化现象,一些焦化物均匀附着

在胎里冠部,如图65~69所示,断裂严重时轮胎一分为三。其产生原因主要是轮胎在气压不足(超

图65 低气压使用碾坏轮胎(I)

负荷)下使用时屈挠过大,造成帘线疲劳,以致强度降低。

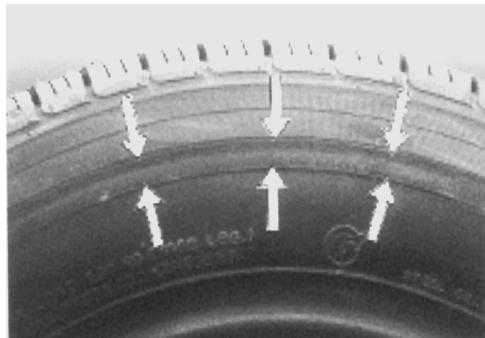
图66 低气压使用碾坏轮胎(Ⅱ)

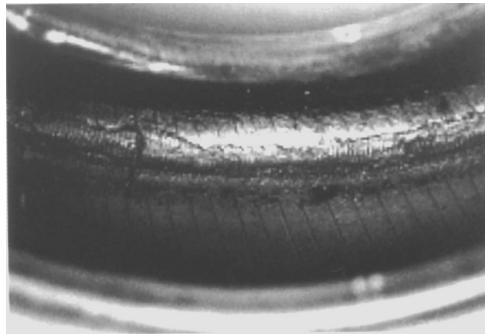
图67 低气压使用碾坏轮胎(Ⅲ)

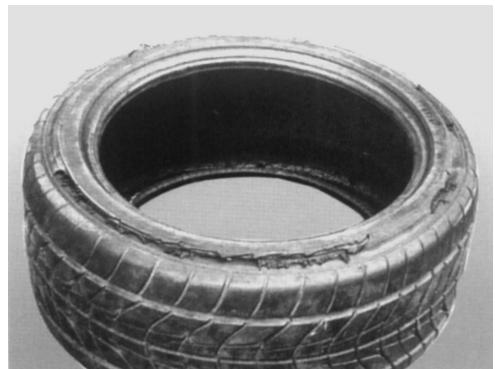
图68 低气压使用碾坏轮胎(Ⅳ)

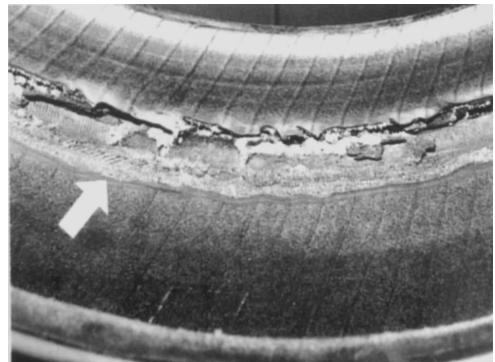
图69 低气压使用碾坏轮胎(Ⅴ)

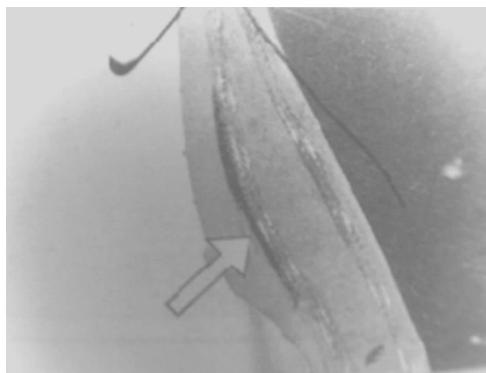
胎圈脱层主要表现为轮胎使用早期胎体反包帘布与胎侧胶之间脱层、鼓起,如图71所示。其产

图 71 胎圈脱层

生原因主要是生产过程中部件间粘合不良,有杂物混入。

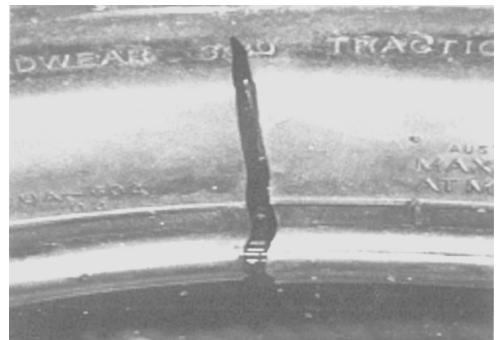
胎圈钢丝断裂主要表现为胎圈部位某处胎圈钢丝断裂,胎体可能同时沿径向呈线状撕裂,如图 72~74 所示。其产生原因主要是轮辋损坏所致。

图 73 胎圈钢丝断裂(Ⅱ)

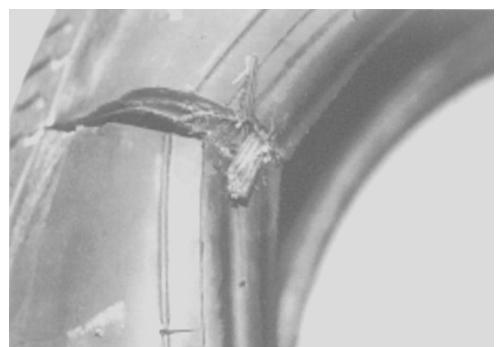
图 74 胎圈钢丝断裂(Ⅲ)

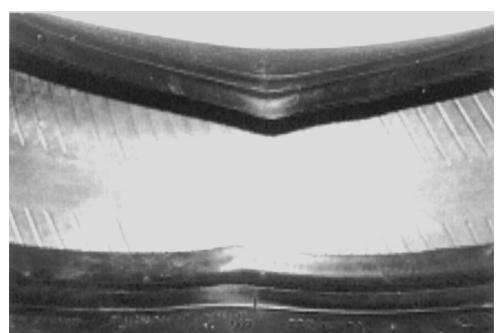
胎圈损伤表现为胎圈部位表面橡胶层在胎趾与轮缘结合部位有部分或全圆周受到损伤,严重时会破坏至钢丝帘布及钢丝而使钢丝爆裂外露,如图 75 和 76 所示。其产生原因主要为使用规格不符、变形或生锈等不良轮辋及装卸胎时操作不当。

图 75 胎圈损伤(Ⅰ)

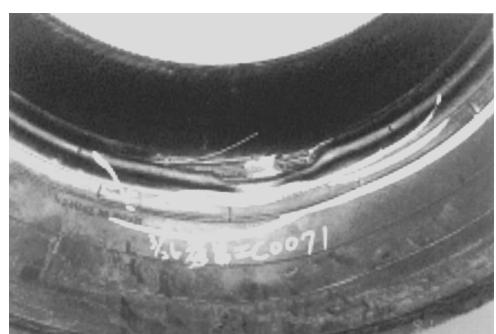
图 76 胎圈损伤(Ⅱ)

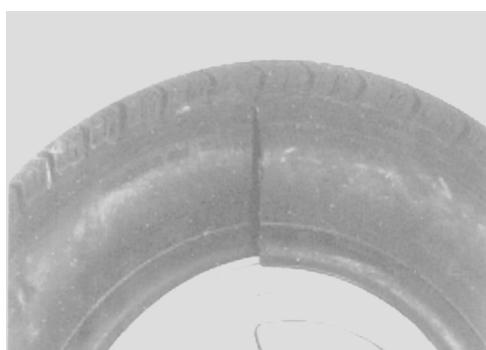
图 72 胎圈钢丝断裂(Ⅰ)

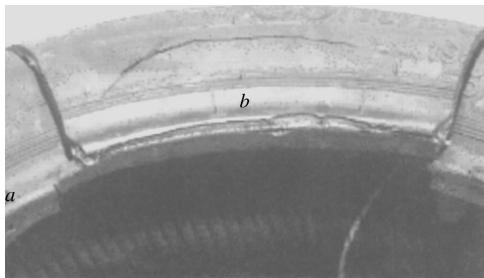
胎圈梯形爆破主要表现为图 77 中所示轮胎 b 处钢丝圈与胎体反包帘布分离,帘线断点整齐,不松散,如图 77~79 所示。其产生原因主要是轮胎安装时装胎机压头、轮辋边缘和胎圈形成切割,导致 b 处帘线割断、a 处橡胶损伤,b 处受切割后,当时充气没有受到影响,但行驶过程中由于轮胎

受各种复杂外力的作用,使钢丝圈与胎体反包帘布脱开,局部胎体帘布无法固定,强度下降,导致爆破。

图 77 胎圈梯形爆破(I)

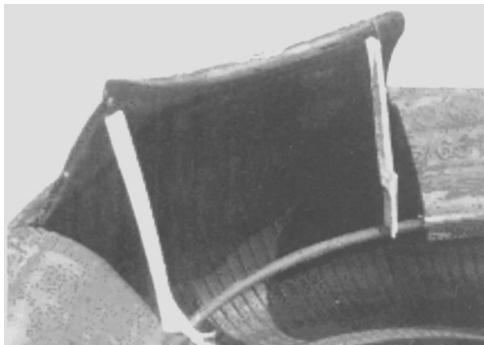
图 78 胎圈梯形爆破(II)

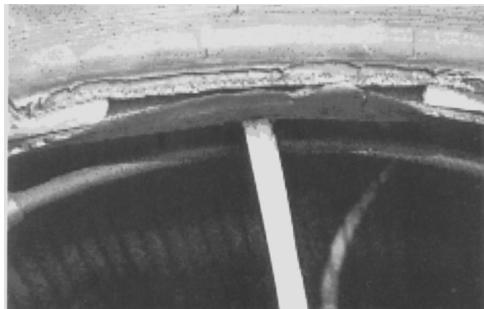
图 79 胎圈梯形爆破(III)

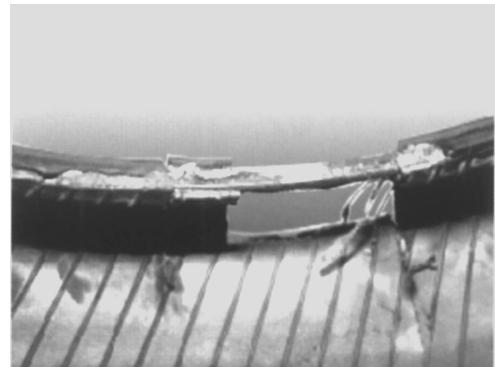
低断面轮胎装胎损伤胎圈主要表现为胎体反包帘布局部周向割断,肩部帘线屈挠折断后爆破,带束层端点钢丝裸露,如图 80 和 81 所示。其产生原因是装胎操作不当。

图 80 低断面轮胎装胎损伤胎圈(I)

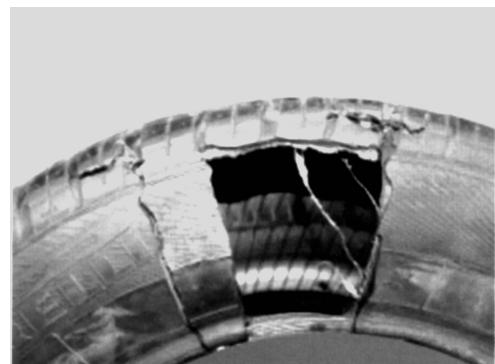
图 81 低断面轮胎装胎损伤胎圈(II)
