# 全钢载重子午线轮胎胎里露线原因分析及解决措施

**摘要:**分析全钢载重子午线轮胎胎里露线的产生原因,并提出相应解决措施。从结构设计、制造工艺和使用环境等方面进行原因分析,提出合理设计胎体钢丝帘线假定伸张值、半成品尺寸和质量及带束层贴合鼓周长,严格控制返回胶掺用比例、胎侧反包高度、内衬层挤出温度和速度、过渡层胶料门尼粘度及硫化定型压力,及时维修活络模硫化机,重新设计重载地区产品、适当增大内衬层厚度、提高胎体安全倍数等解决措施。

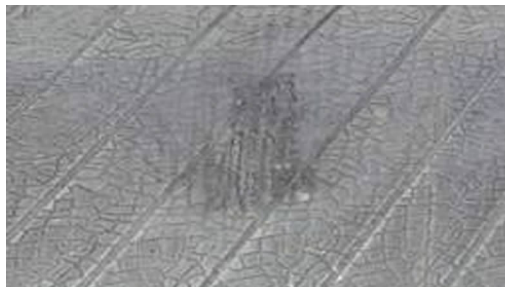
(a)局部胎里露线

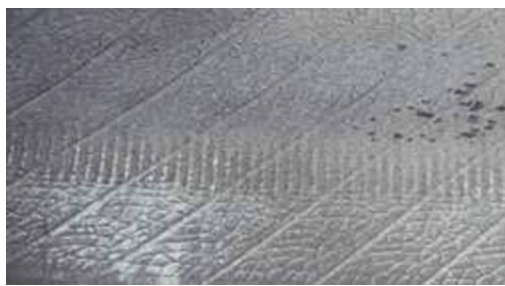
(b)整周胎里露线

(5)过渡层胶料门尼粘度过小,胶料塑性好,胶料在粘流状态时流动性能好,硫化时在压力作用下向外流动渗入胎体帘线,导致整周胎里露线及大批量发生胎里露线。

(5)严格控制过渡层胶料门尼粘度,返回胶掺用比不能超过10%,以保证胶料塑性稳定。此外,可以在内衬层挤出生产线上增设电子辐射预硫化装置,对内衬层胶进行电子辐射预硫化。

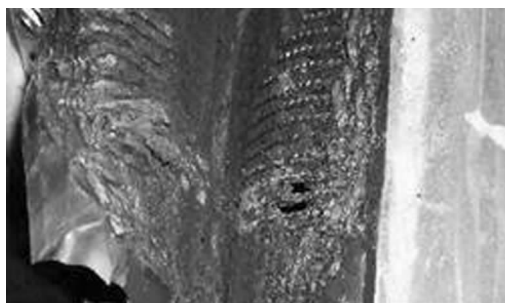
(c)钢丝帘线生锈腐蚀

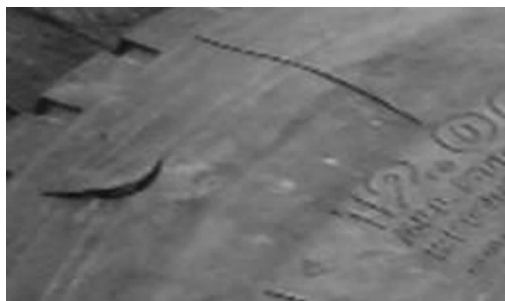
(d)V形爆破
