# 胎体滚压系统的改进

**摘要:**通过控制变量法分析胎体筒在滚压过程中出现偏歪的原因。提出在胎体鼓伸出端增加传感器、消除胎体鼓腹板与墙板间隙以及改进贴合工艺流程的改进方案。胎体筒辊压系统改进后,辊压过程中偏歪问题减少,成型胎坯合格率提高。

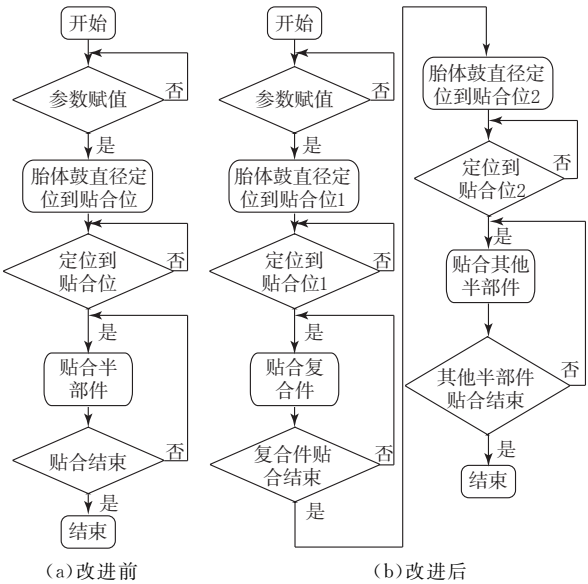
图 8 改进前后滚压程序流程

改进前的工艺流程为:胎体鼓定位到贴合位后,进行各半部件的贴合和滚压等动作,在滚压动作中,由于各半部件在贴合鼓上贴合程度较差,导致半部件偏歪。为了解决这一问题,设计两个贴

合位,其中贴合位 1 用于贴合复合件,复合件贴合完成后,贴合鼓定位到贴合位 2 再进行其他半部件的贴合。其中贴合位 2 比贴合位 1 稍大,可以保证最下面一层半部件(复合件)与贴合鼓贴合更紧,从而减少半部件在滚压过程中偏歪的可能。改进前后滚压程序流程如图 8 所示。
