# 橡胶挤出设备工艺问题分析及解决措施

**摘要:**根据橡胶挤出机的作用及特点, 针对生产过程中遇到的超温、熟粒、死胶、脱层和鼓包及气泡五大设备工艺问题进行分析并提出相应的解决措施。研究表明, 温度变化是导致挤出半制品出现异常的主要原因, 而温度受季节、销钉排布、温控系统和螺杆间隙等多方面因素的影响, 需要结合实际综合考虑, 制定合理的解决方案。

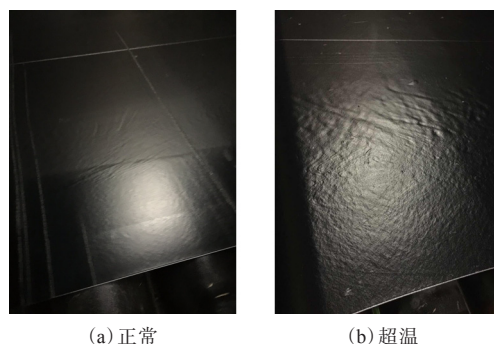
超温(又名焦烧)是指在挤出机出口处, 半制品的温度超出了工艺标准(120℃), 导致表面凹凸不平, 如图1所示。

图1 超温与正常半制品对比

(1) 螺杆间隙过大, 胶料在机筒内产生回流现象, 导致胶料在机筒内滞留时间过长, 产生超温。机械工业部制定的标准JB 1289—1973对各螺杆与机身衬套的配合间隙做了相关规定。通过周期性测量螺杆间隙, 可避免该问题的发生。

(2) 销钉排布不合理, 长销钉过多。以 $\Phi 200$ 挤出机为例, 长销钉占销钉总数的比例一般不超过85%, 且每减少10%, 挤出胶料温度可降低5℃, 该规律亦适用于其他型号挤出机, 具体的定量关系可通过试验获得。沿挤出胶料的流向, 长销钉在机筒内遵循逐渐减少、间隔有序的原则排列。

综合上述分析,解决制品超温问题可采取如下措施:首先测量螺杆间隙,然后对照标准,如果超出标准,则更换螺杆;如果符合标准,则查看销钉排布图,适当减少长销钉。

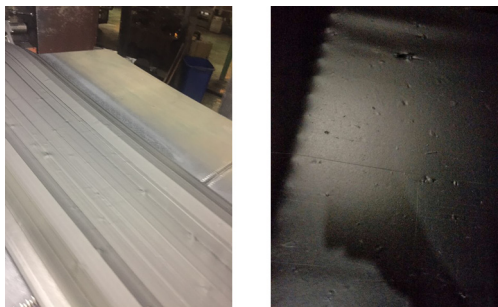
熟粒是指在挤出过程中由于挤出设备异常或者工艺要求执行不到位,导致胶料在机筒内塑化不匀、混炼不均而造成半制品表面产生颗粒状或胶团状的一种工艺现象,如图2所示。

图2 半制品熟粒示意

熟粒的产生与生产环境温度、胶料门尼粘度和销钉排布等因素变化有关。根据现场观察,环境温度降低、胶料门尼粘度增大和长销钉减少都会导致塑化不充分,应相应采取如下措施。

(1) 环境温度降低:胶料可先进烘房进行预热。

(2) 胶料门尼粘度增大:检查返回胶掺用比例是否满足工艺要求(不得超过15%)。

(3) 长销钉减少:定期检查长销钉有无断裂以及测量长销钉的磨损量(不得超过1/3)。

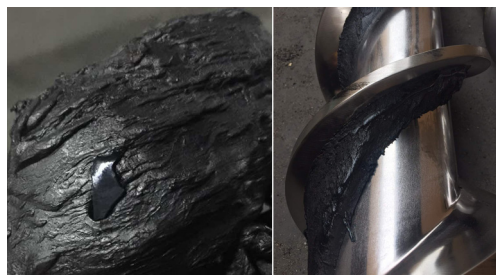
死胶主要是指由于挤出机温控异常、螺杆结构特殊等原因胶料在机筒内塑化变硬而丧失流体特性。粘附在螺杆上的死胶直接影响挤出机的挤出量,从而导致半制品的尺寸不合格;小颗粒的死胶会随着正常胶料挤出,影响半制品外观,如图3所示。

(1) 挤出机温控异常(超温)。温控冷却水过滤网堵塞,导致冷却器无法进行热交换,软化水温度升高,胶料塑化变硬,产生死胶。

(2) 螺杆套管过短或脱落,会导致软化水不经

(a) 胶料中的死胶颗粒 (b) 粘附在螺杆上的死胶

图3 死胶示意

过螺杆内部直接通过旋转接头回流,螺杆温度升高,胶料塑化变硬,形成死胶。

(3) 螺杆(尤其是带复合螺纹的螺杆)表面有异物,影响胶料在机筒内正常流动。

(1) 检查温控单元:软化水水泵是否正常;进水管有无错接;清洗冷却水过滤网。

(2) 拆修螺杆套管:检查套管与旋转接头有无脱落;测量套管长度,建议内套管头部和螺杆头部长度不小于200 mm。

(3) 拆开检查螺杆表面:如有异物即清除。

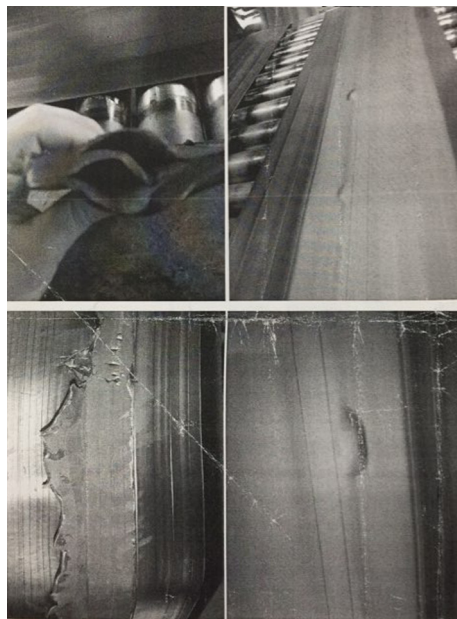
脱层和鼓包常见于二复合或三复合挤出,指半制品表面出现不规则小气泡,同时两种胶料之间粘性差、易撕开的现象,如图4所示。

此现象常见于季节交替阶段,季节更替引起

图4 脱层和鼓包示意

生产环境温度变化,胶料门尼粘度随之改变。温度低会造成胶料冷斑,温度高则会造成喷塑。

通过调整温控设定可以解决此问题。以  $\Phi 150/\Phi 200/\Phi 250$  三复合挤出机为例,在生产 12.00 大规格轮胎时,耐磨胶、胎侧胶和填充胶之间粘性差,存在脱层,将螺杆、塑化段和机头上中模等的温度选择性地降低  $5\sim 15\text{ }^{\circ}\text{C}$  后,脱层现象显著减少。调整前后温控对比如表 1 所示。
