# 全钢载重子午线轮胎胎圈露线的原因分析及解决措施

(风神轮胎股份有限公司, 河南 焦作 454150)

**摘要:**从成型方面分析全钢载重子午线轮胎胎圈露线的产生原因, 并提出相应解决措施。通过采取调整胎侧耐磨胶厚度、减小内衬层宽度、控制钢丝圈椭圆度不大于4 mm、调整钢丝圈直径、改变钢丝圈纤维包布缠绕层数、确保胎侧定位不偏歪、改变胎坯停放方式、合理设定成型机扇形块压力、改进三鼓成型机胶囊、正确选取成型机平宽固定值等措施, 有效减少了全钢载重子午线轮胎胎圈露线现象。

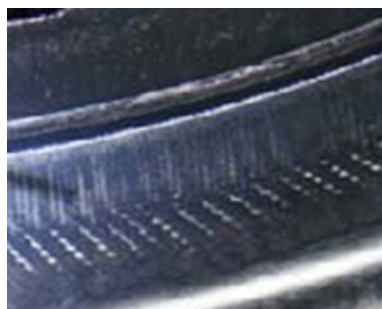
图1 胎踵与胎趾间露线

(1) 胎圈出边露线。由于硫化机卡盘模式不同,我公司胎踵与胎趾间露线主要集中于有内胎轮胎规格,多是由于各种半成品部件、设备不满足施工标准造成胎圈直径整体偏小,引起硫化装胎过程中卡盘啃钢丝圈,导致胶料被挤走引起露线。这种露线一般伴随着胎圈处出现胶边现象,称之为胎圈出边露线。

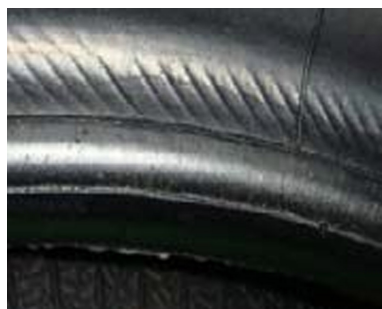
图2 胎踵与防水线间露线

(2) 胎圈不出边露线。胎踵与防水线露线多是由于各种半成品部件、设备不满足施工标准造成胎踵与防水线间胶料变少,硫化时经过挤压造成胶料流动,引起钢丝裸露,称之为胎圈不出边露线。

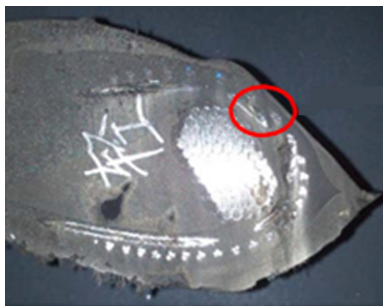
(1) 合格品: 有覆胶且覆胶最薄处厚度不小于1.0 mm, 如图3所示。

图3 合格品(覆胶最薄处厚度为1.0~1.2 mm)示意

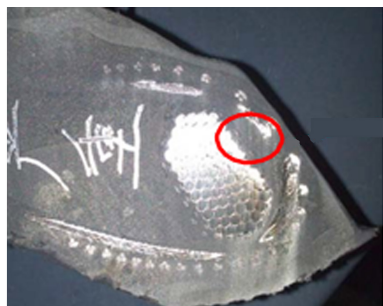
(2) 等外品: 有覆胶且覆胶最薄处厚度小于1.0 mm, 如图4所示。

图4 等外品(覆胶最薄处厚度为0.6~0.7 mm)示意  
处的钢丝覆胶厚度;也可以通过片取露线最严重部位的胶料和切断面来确定最薄处覆胶厚度。

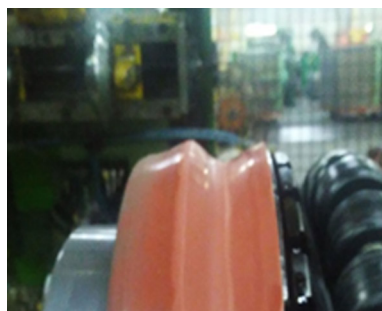
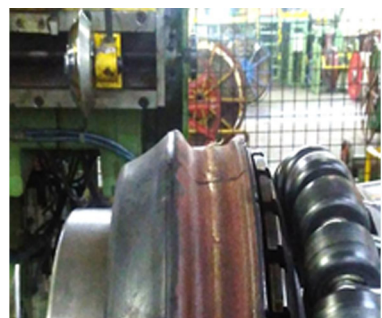
图5 改进前后F20型胶囊示意

三鼓成型机扇形块胶囊包裹宽度小,一些钢丝圈处较厚的规格和胎圈加强型规格,由于胎圈处较宽,钢丝圈不能完全下落至胶囊根部,造成胎圈根部压不实,引起硫化装胎过程中卡盘啃钢丝圈,使胶料被挤走,引起出边露线。

解决措施:针对胎圈较宽轮胎采用三鼓成型机生产时,改变原有胶囊结构,将底部V字形胶囊改为凹字形胶囊,增大三鼓成型机胶囊底部宽度,提高钢丝圈根部与胶囊的匹配性,如图5所示。
