# 汽车轮胎的突出质量问题与解决措施建议

**摘要:**以轿车和全钢载重子午线轮胎为例,介绍近年来轮胎使用过程中暴露出的主要质量问题。轮胎突出质量问题包括带束层脱层、胎面/胎侧龟裂、胎圈上方周向裂口、胎圈上方脱层、胎里凹陷和胎侧爆破,缺陷产生的原因包括原材料质量、生产工艺条件控制和操作技术以及轮胎结构设计等方面。对轮胎质量共性问题的解读可为轮胎企业提高轮胎制造水平和产品质量提供参考。

## Major Quality Problems of Automobile Tires and Proposal Solutions

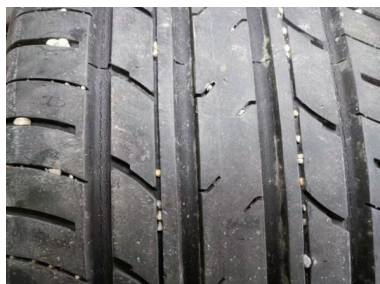
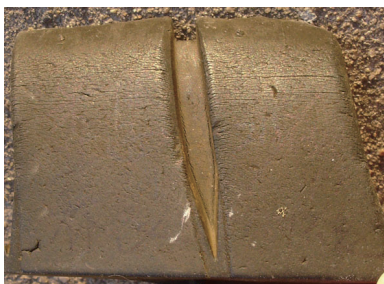
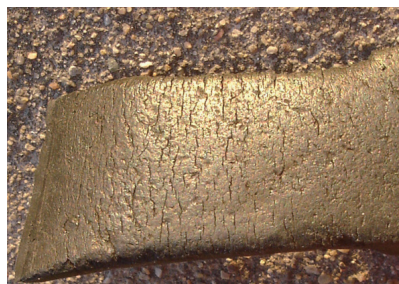
轮胎带束层脱层如图1所示。带束层脱层问题的产生原因如下。

(1) 钢丝帘布压延时胶料门尼粘度波动大,影响胶料与钢丝帘线之间的粘合。

(2) 压延与存放时间过长。

(3) 配方中各种助剂或其他材料质量波动大。

图1 带束层脱层

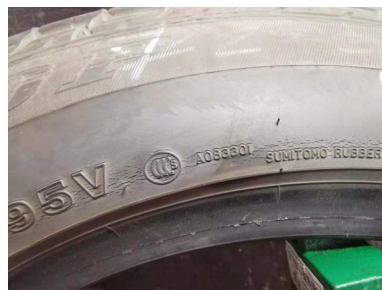
胎侧龟裂主要表现在胎侧胶与胎圈耐磨胶搭接区域而不是搭接端点,如图3所示。

图3 胎侧龟裂

胎侧龟裂的解决措施如下。

(1) 尽可能减小胎侧胶与胎圈耐磨胶的硬度

等物理性能的差异。

(2) 在结构设计时尽量使胎侧屈挠区域向胎

侧方向偏移。

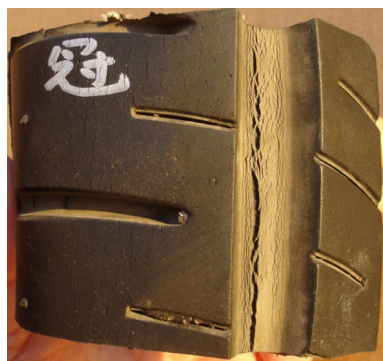
轮胎胎面和胎侧均龟裂的情况如图4所示。

(a) 胎面

胎面和胎侧均龟裂的解决措施为调整整体配方的防老化体系和提高胶料的耐屈挠性能。

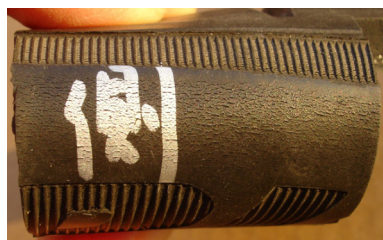
(b) 胎侧

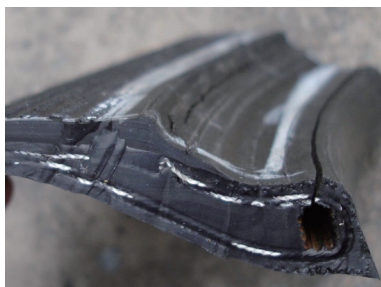
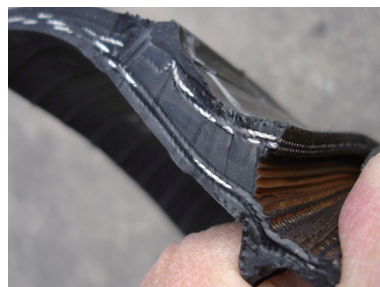
胎体反包帘布打褶如图5所示。

胎体反包帘布打褶的产生原因如下:胎侧胶与胎圈耐磨胶复合挤出时型胶尺寸不够,硫化过程中三角胶及胎侧胶与胎圈耐磨胶的复合胶流动,拉动反包帘布出现褶皱,使用时打褶部位先拉开,进而出现脱层鼓包或反包帘布周向断裂现象。

图5 胎体反包帘布打褶

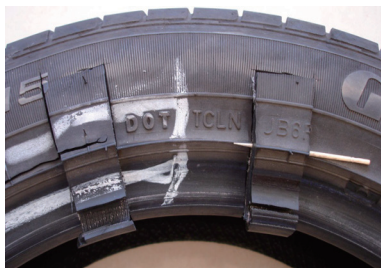
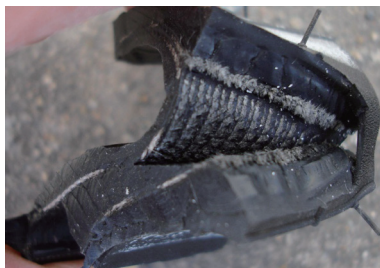
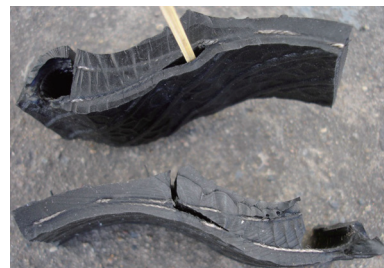
胎体与三角胶脱层表现为胎圈上部的下胎侧部位相同半径位置有多段连续周向裂口,裂口对应部位是三角胶上部端点,胎体反包层帘线断裂,如图6所示。

(1) 三角胶几何尺寸不合理。三角胶尺寸偏大、位置偏高,需对其尺寸和位置进行调整,同时调整胎侧胶、胎圈耐磨胶和填充胶的尺寸。

(2) 三角胶硬度过大,需减小三角胶硬度。

图6 胎体与三角胶脱层

胎体与三角胶脱层产生的原因及解决措施如下。

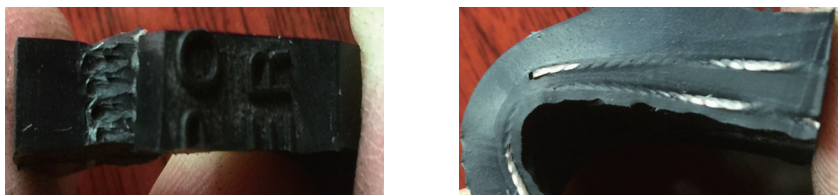
胎体反包端点处脱层表现为胎圈部位有周向凸起,如图7所示。

图7 胎体反包端点处脱层

该问题产生的原因一是胎体帘线选择不当,二是反包高度不合理。因此在设计过程中应选择更适宜的胎体帘线,同时使反包端点避开胎体屈挠最大的位置。

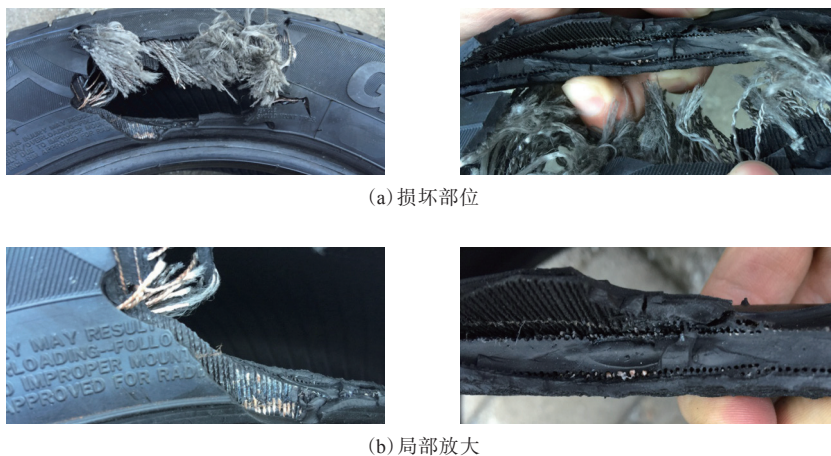
该缺陷是由于三角胶接头不实,导致胎圈上方脱层,出现鼓包和爆破现象,如图8所示。

(1) 钢丝圈与三角胶贴合时接头有空隙,产生缺陷,成型硫化后该处界面产生窝气,影响胶料粘合。

(2) 三角胶接头过大或过小,局部出现薄厚不均,从而导致窝气,影响部件贴合。

存在这两种缺陷的轮胎使用早期会出现脱层,温度升高,胎体帘布屈挠断裂,发生爆破。

图8 胎圈上方脱层

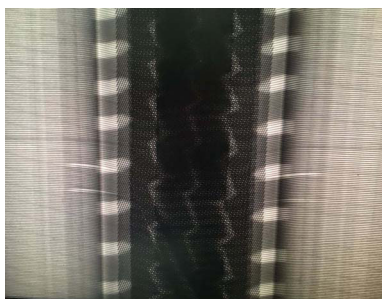
某全钢载重轮胎硫化后胎里经X光检查后发现异常凹陷(见图9),对发现异常处进行实物解剖,如图10所示。

图9 轮胎X光检测结果

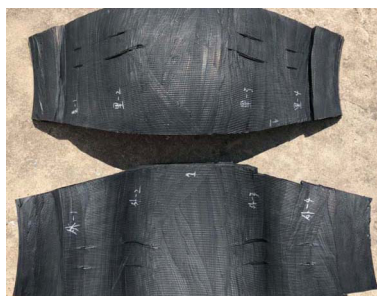
实物解剖后发现钢丝帘线光滑且与胶料分离,胎肩垫胶及胎侧胶一侧对应位置光滑,与钢丝帘线没有撕裂痕迹<sup>[20-21]</sup>。

图10 胎里凹陷轮胎解剖实物

因此分析胎里凹陷的产生原因如下:胎肩垫胶与胎体贴合成型时,胎肩垫胶定长过大,两者窝气没有压实会产生气泡,而胎肩垫胶边缘已经与胎体粘合,该气泡在后续工序中无法排除;轮胎硫化时,窝气处由于气泡压缩后压力较大,气泡周围的胶料出现光滑轻微水波纹状,气体与钢丝帘线接触,在该位置钢丝帘线与胶料脱层的同时,钢丝帘线起到导管作用,使气体顺着钢丝帘线向压力较小的方向流动,而不是在胎肩垫胶与帘布压延胶界面中扩展,进而出现胎肩与下胎侧胶线分离脱层的现象。钢丝帘线与胶料分离脱层的数量取决于产生窝气部位的数量和窝气量。

可以通过以下两个方案解决胎里凹陷问题。

(1) 胎体压延胶厚度增大0.3~0.5 mm。

(2) 成型时胎肩垫胶定长要准确,过长或过短

都会使胎肩垫胶出现缺陷,并且胎肩垫胶与胎体帘布要压实,不能产生窝气。成型时胎肩垫胶没有压实的情况下,胎肩垫胶越宽且薄,越容易产生窝气。适当调整胎肩垫胶的几何尺寸,控制胎肩垫胶半成品的门尼粘度等物理性能指标,可防止成型时胎体膨胀导致胎体与胎肩垫胶之间窝气。此外,成型过程中,在胎体鼓上胎肩垫胶时应减小旋转速度。

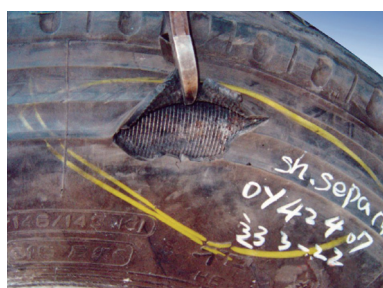
胎侧爆破表现为轮胎侧部呈U形口爆破,钢丝帘线裸露且完好无损,也无外伤痕迹,如图11所示。

胎侧爆破的产生原因如下:胎肩垫胶尺寸偏小,胎侧胶或胎冠翼胶偏小,硫化时内衬层胶在硫化胶囊的推动下向外移动使气密层胶料与胎体帘线接触,导致钢丝帘线与胶料粘合性能较差<sup>[22]</sup>;成型鼓半宽过大或过小,过大会导致胎体帘线在肩部产生弯曲,过小会导致胎体帘线在肩部对应的胎里隐约露线。

(a) 爆破轮胎

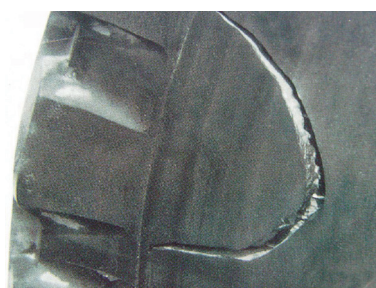
(b) U形爆破口

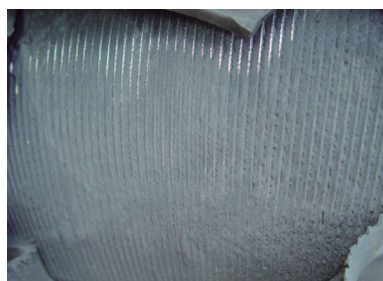
(c) 爆破部位裸露钢丝帘线

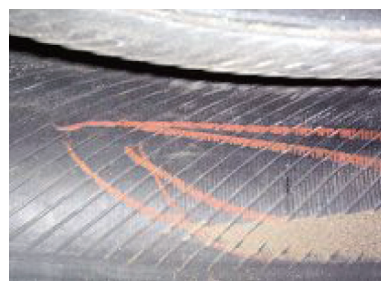
(d) 爆破部位胎里
