# 混合路面重载工况下使用的11.00R20 载重子午线轮胎肩空问题的解决

**摘要:**针对11.00R20载重子午线轮胎在混合路面重载工况下出现的肩空问题建立系统分析模型,通过优化施工设计和调整材料分布来改进轮胎结构。通过模型、有限元分析、室内试验及实际使用来验证改进方向的有效性,即采取减小胎面胶厚度、胎肩垫胶厚度和胎侧厚度,优化三角胶过渡,胎体选用3+9+15×0.225ST钢丝帘线,胎圈部位调整为1层锦纶加强层设计等措施,使轮胎胎圈耐久性能显著提高,轮胎肩空问题有效解决。提出轮胎在结构改进过程中需建立系统性思维,针对失效部位改进的同时进行系统性调整,这对材料的使用寿命和最大化利用具有正向影响。

## Solution to Shoulder Cracking Problem of 11.00R20 Truck and Bus Radial Tire Used in Mixed Pavement and Heavy-loading Working Conditions

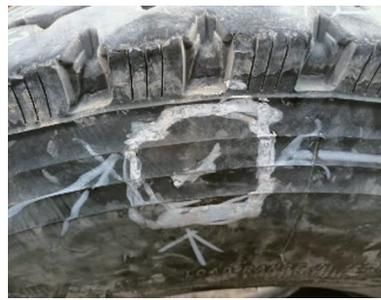
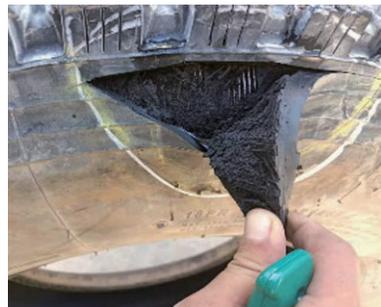
图3 市场反馈的轮胎肩空照片

市场反馈的轮胎肩空照片如图3所示。

分析图3可以得出:轮胎主要是热损坏,肩部生热过高是主要问题;同时肩部作为定应变能密

度区域,应力集中引发的生热问题和材料分布因素导致的生热和散热问题均可能是轮胎失效的原因。

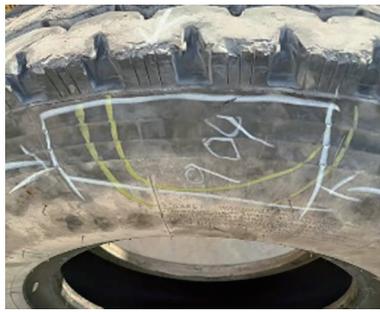
(a) 轮胎肩空

由于市场反馈的轮胎肩空问题是在重载使用条件下出现的,室内机床试验优先进行胎圈耐久性能试验,试验条件为:充气压力 670 kPa,负荷 7 100 kg,行驶速度  $30\text{ km}\cdot\text{h}^{-1}$ ,试验轮辋 8.00-20。试验结果表明,轮胎累计行驶时间为50 h,试验结束时轮胎胎肩破裂,与市场病象一致,如图4所示。

图4 室内机床试验结束后轮胎照片

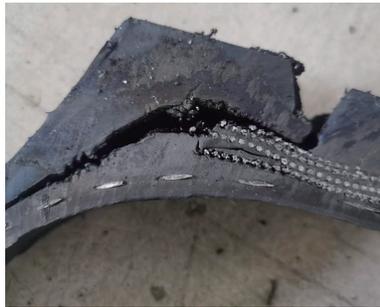
(b) 损坏部位断面

量取轮胎断面关键参数如下:胎肩总厚度 47.0/48.0 mm,胎肩总厚度/胎冠中央厚度之比 1.439/1,胎肩花纹沟底胶厚度 5.0 mm,2<sup>#</sup>带束层宽度/行驶面宽度之比 0.783/1,胎圈/胎侧/胎肩厚度之比 3.583/1/3.917。

分析以上关键参数发现断面存在以下问题。

(1)胎肩总厚度偏大,肩部过厚导致轮胎易生热且散热不良。

(2)带束层宽度设计偏小,2<sup>#</sup>带束层宽度与行

驶面宽度之比为0.783,导致轮胎肩部刚性不足,尤其是重载条件下在差路面行驶时轮胎蠕变变形大,生热高。

(3) 胎侧及胎圈部位设计过于强壮,重载下变形区域会发生从胎侧向胎肩的转移。

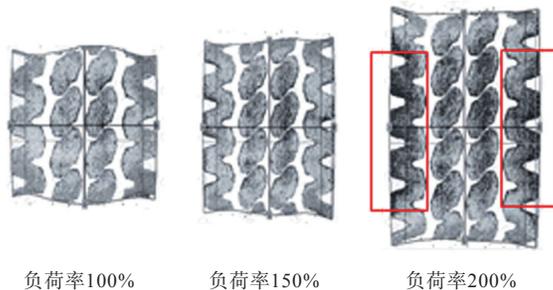
图5 轮胎的接地印痕

在充气压力为930 kPa下分别测量负荷率为100%,150%和200%下轮胎的接地印痕,结果如图5所示。

从图5可以看出,负荷率为200%时,轮胎肩部受力明显过大,这是导致轮胎肩部损坏的原因之一。

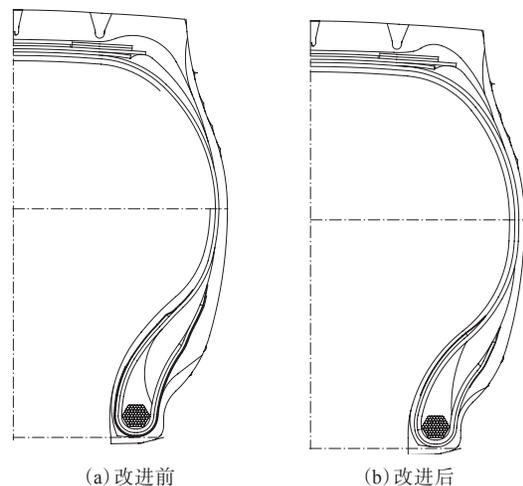
图6 材料分布图

利用轮胎断面还原的改进前材料分布图以及根据上述分析绘制的改进后材料分布图见图6。

设计方案如下:减小胎面胶厚度,如图13所示;减小胎肩垫胶厚度,如图14所示;减小胎侧厚度,对应胎圈部位胎体帘布反包端点区域加贴胶片,如图15所示;优化三角胶过渡,三角胶内侧加贴胶片,如图16所示;胎体选用3+9+15×0.225ST钢丝帘线,胎圈部位调整为1层锦纶加强层设计。

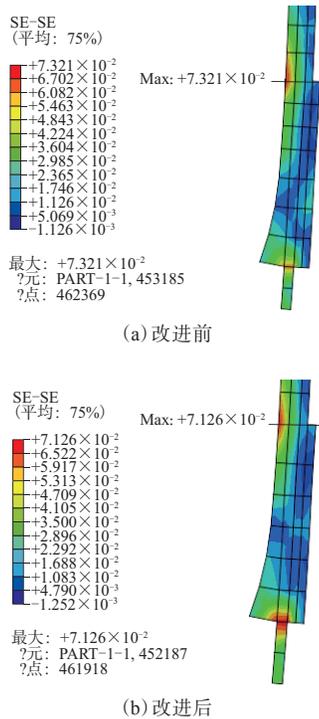
图7 轮胎肩部的应变能密度梯度有限元分析结果

轮胎肩部的应变能密度梯度的有限元分析结果如图7所示。从图7可以看出,材料分布图改进前后轮胎肩部应变能密度梯度的最大值均出现在 $0^\circ$ 带束层的内端点处,而改进后轮胎肩部应变能密度梯度值减小,但 $0^\circ$ 带束层外端点处应变能密度梯度值略有增大,这与带束层宽度的增大和胎肩厚度的减小有关。

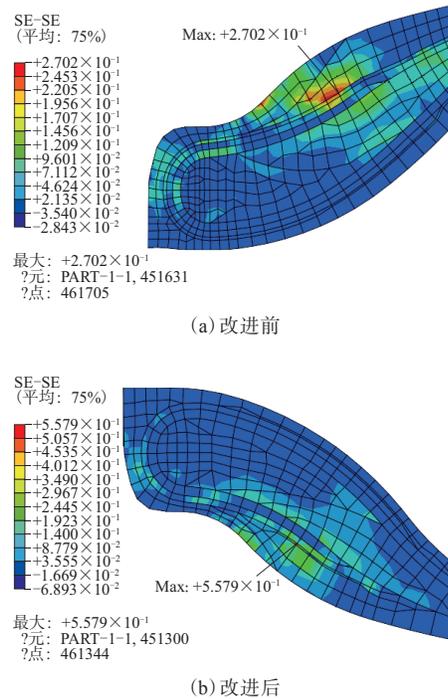
图8 胎圈部位的应变能梯度有限元分析结果

胎圈部位的应变能梯度的有限元分析结果如图8所示。从图8可以看出,材料分布图改进前胎圈部位应变能梯度主要集中在胎体帘布反包端点位置,改进后胎圈部位应变能梯度分布更加均匀。

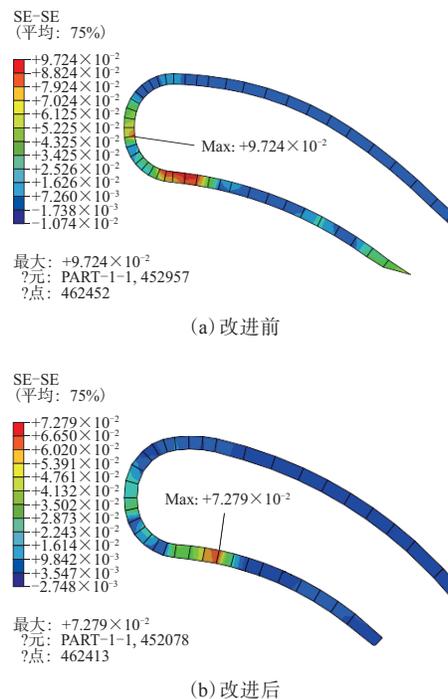
图9 胎体的应变能密度梯度有限元分析结果

胎体的应变能密度梯度有限元分析结果如图9所示。从图9可以看出,材料分布图改进后胎体的应变能密度梯度小于改进前,且改进前应变能密度梯度最大值在胎圈底部。

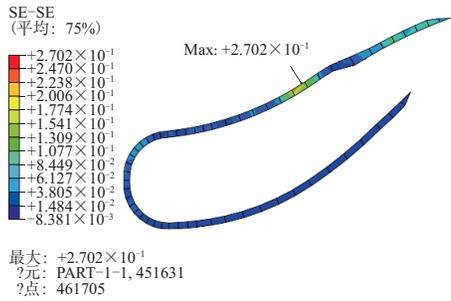
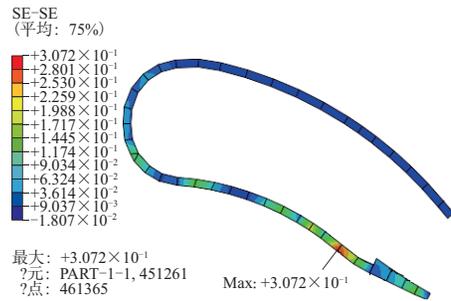
图10 钢丝加强层的应变能密度梯度有限元分析结果  
改进后整体接地压力分布更加均匀,且接地压力最大值明显小于改进前。

钢丝加强层的应变能密度梯度有限元分析结果如图10所示。从图10可以看出,材料分布图改善后钢丝加强层的应变能密度梯度集中在胎体帘布反包端点处,改进前则相对靠下,但应变能密度

梯度最大值相差不大。

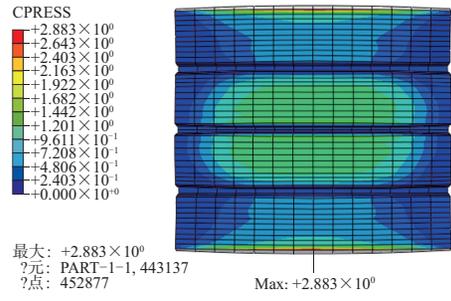
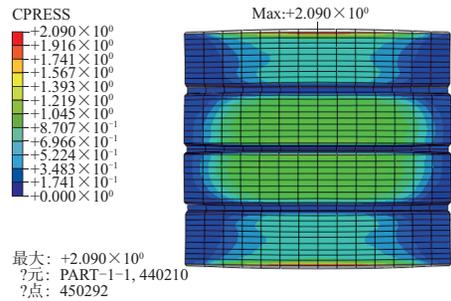
图11 轮胎的接地印痕有限元分析结果  
空问题进行三次真因层别分析,如图12所示。

轮胎的接地印痕有限元分析结果如图11所示。从图11可以看出:材料分布图改进前肩部接地印痕细长,胎肩花纹沟处收缩急剧,过渡不佳;

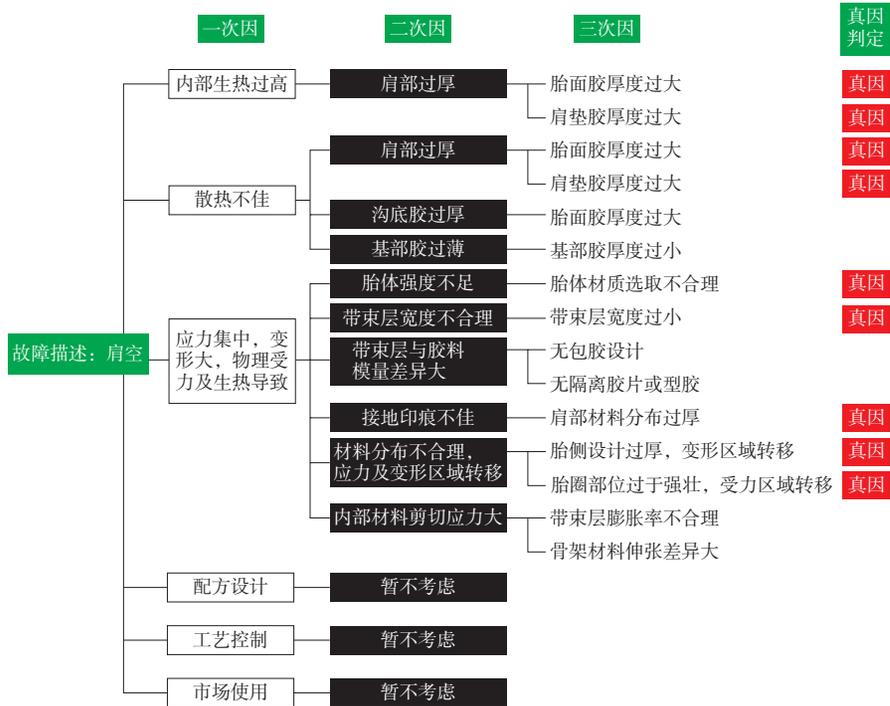
图12 轮胎肩空问题的三次真因层别分析

通过三次真因层别分析,确定了市场发生轮胎肩空的主要原因为胎面胶厚度和胎肩垫胶厚度过大、胎体材料强度偏小、带束层宽度偏小、胎侧

厚度过大、胎圈部位设计过于强壮等。
