11. 00R20全钢载重子午线轮胎胎肩气泡产生原因及解决措施

全钢载重子午线轮胎胎肩气泡是指胎肩部位各部件间的粘合面脱开表面鼓起,或表面无鼓起,但在X光检查时屏幕上显示有不规则形状亮白区的现象。我公司11.00R20全钢载重子午线轮胎有

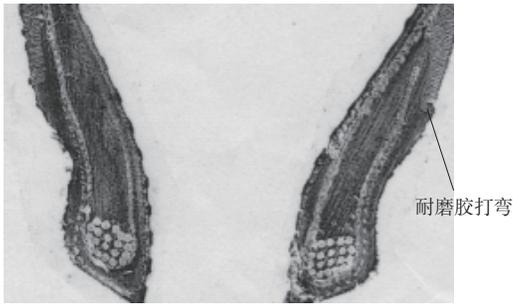
图6 耐磨胶打弯

辊至鼓间距离偏大,胎侧压不实。

(2)成型前三角胶已经打弯,胎圈部位隔离垫片使用不合理,导致三角胶窝边。

(3)胎侧挤出尺寸不合格,耐磨胶厚度不足或者颗粒杂质致使胎侧胶刮沟,耐磨胶门尼粘度过低,导致胎侧胶与耐磨胶在挤出口型发生异常流动。

(4)作业员操作时没有按照施工规范设定胎侧、耐磨胶挤出机螺杆转速,导致耐磨胶在出口型前已发生变形。

(1)挤出工艺检查胎侧、耐磨胶厚度,确保胎侧与耐磨胶断面搭接形状合格。

(2)确保胎侧口型形状符合要求。

(3)确保胎侧胶、耐磨胶门尼粘度适宜。

(4)胎圈成型工艺确保三角胶无粘连,避免三角胶尖端打褶。

(5)成型工艺确保三角胶、胎体帘布粘合性能符合要求,杜绝半成品存放超过期限。

(6)避免胶囊压力不足。

(7)确保左右胶囊厚度一致。

(8)确保左右胶囊动作起落一致,正常归位。

(9)确保压辊至鼓间距离符合要求。

(10)检查一段反包打压动作,确保将反包帘布压实。

(11)防止环境温度偏低,避免三角胶过硬。

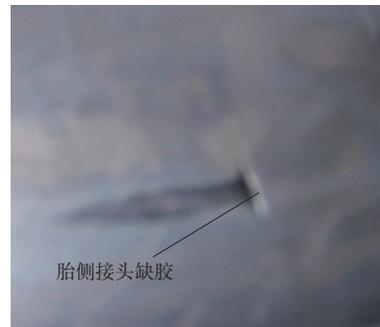
胎侧接头处存在缺陷易导致胎侧径向裂口或缺胶,如成型半成品胎侧接头不良,局部未接上或接头端点未压实或接头太大导致窝气。胎侧接头缺胶如图7所示。

图7 胎侧接头缺胶

(1)确保胎侧接头按标准作业。

(2)成型时确保打压压力以及打压动作符合要求。

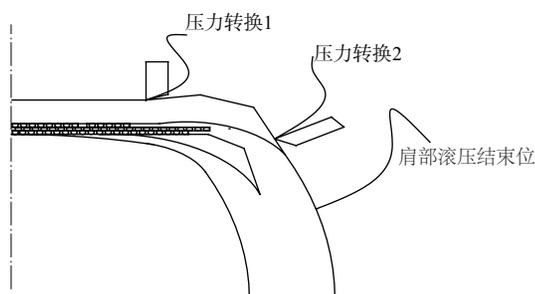
图1 成型后压辊摆转角度及滚压位置示意

(8) 调整后压辊摆转角度、滚压完成位置(见图1)及适当减慢滚压速度。图1中从所示“压力转换1”处开始切换高压,到“压力转换2”处恢复低压,从而避免滚压0°带束层引起的散线,同时可以保证胎肩垫胶及胎面胶较厚位置被压实粘牢,并排尽空气。滚压完成位置调整为图1所示位置可以解决胎肩垫胶边部的小气泡问题,调整前压辊滚压到胎肩垫胶边部即停止,调整后压辊滚压截止位超过胎肩垫胶边部位置,但不能超出太多,否则易使胎体帘线变形。
