全钢载重子午线轮胎胎圈大边原因分析及解决措施

摘要:分析全钢载重子午线轮胎胎圈部位出现大边的原因,并提出相应的解决措施。优化胎圈部位的材料分布、钢丝圈和半成品部件的形状及尺寸设计、成型鼓扇形块压力,控制硫化机械手对中度和张开度精度,改进成型胶圈和模具钢圈的形状设计,可减少胎圈大边的发生,使全钢载重子午线轮胎胎圈大边发生率由6%降到了1.5%。

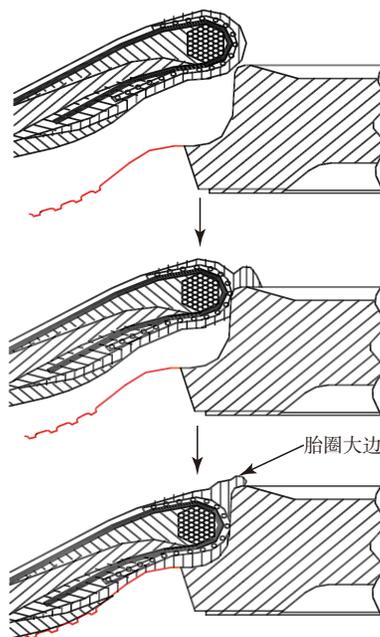
图1 胎圈大边产生过程示意

胎圈大边是由于胎坯胎圈直径过小或变形、胎坯与钢丝圈发生偏心,在硫化合模时胎坯胎圈部位胶料被钢丝圈挤掉发生流动出现的胶边,具体过程如图1所示^[1]。造成全钢载重子午线轮胎胎圈大边的因素较多,设计原因包括轮胎半成品部件的尺寸、形状及胎圈部位的材料分布;生产工艺因素主要有成型鼓扇形块压力,硫化机械手对中度、水平度、张开度精度控制,成型胶圈和硫化胶囊的选型以及胎坯形变等,当多种因素叠加时,胎圈大边增大、增厚,导致后期出现胎圈漏线、裂口等严重质量问题。

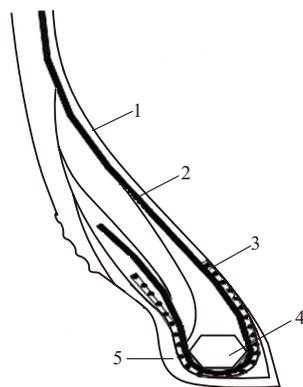
图2 胎圈部位材料分布示意

全钢载重子午线轮胎的胎圈部位材料主要有钢丝圈、耐磨胶、钢丝包布、内衬层和胎体帘布,加强型轮胎还有锦纶包布层,如图2所示。其中钢丝圈直径过小和材料过多是产生胎圈大边的重要

(1) 钢丝圈内直径小, 相应的胎坯胎圈直径小, 硫化时出现整圈胶边。

(2) 内衬层、胎体帘布、钢丝包布及耐磨胶等设计过厚, 导致材料过多, 出现整圈胎圈大边。其中, 耐磨胶为挤出部件, 设计和生产均凭经验, 影响最大。采用离线断面分析仪(银川贝尔利科技开发有限公司产品)检测我公司某规格不合格的耐磨胶部件尺寸, 实际胎侧耐磨胶厚度比标准大0.86 mm, 该部件公差为0.3 mm。

解决措施: 保证生产时钢丝圈直径符合设计要求, 我公司采用钢丝圈周长测量仪(江阴市南丰科技有限公司产品)进行检测, 每班2次; 也可适当增大钢丝圈直径。

解决措施: 耐磨胶用银粉笔画网格线, 标明尺寸, 硫化后找到对应出边的部位, 设计和生产时可减少该部位的胶料。

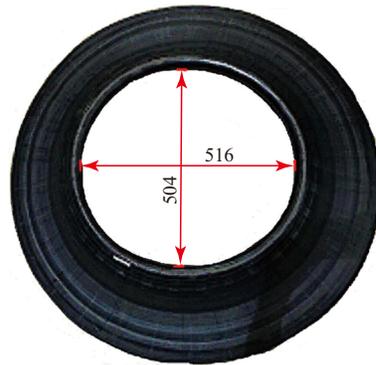
图4 椭圆胎坯胎圈

胎坯变形尤其胎坯胎圈部位为椭圆形时, 椭圆形短直径方向容易出现胎圈大边, 图4所示为椭圆胎坯胎圈, 模具钢圈的直径为508 mm, 则胎坯胎圈直径为504 mm的两边就会出现胎圈大边; 胎坯上下胎圈间距不一致(见图5), 吊挂后胎坯下胎圈不在一个水平面, 会导致下模出现胎圈大边。

(1) 从设计角度增大胎圈部位的强度, 主要从胎圈钢丝的直径、根数及排列方式进行改进。

(2) 胎坯平放较立式存放变形小, 将胎坯车按照胎坯直径进行分类, 做好明显的颜色区分。

(3) 延长胎坯吊挂时间, 可改善上下胎圈间距不一致的情况, 但不能完全改善, 吊挂时间不应盲目延长, 以免胎坯脱空、脱层; 椭圆胎坯胎圈可以通过机械手撑开方式进行改善。

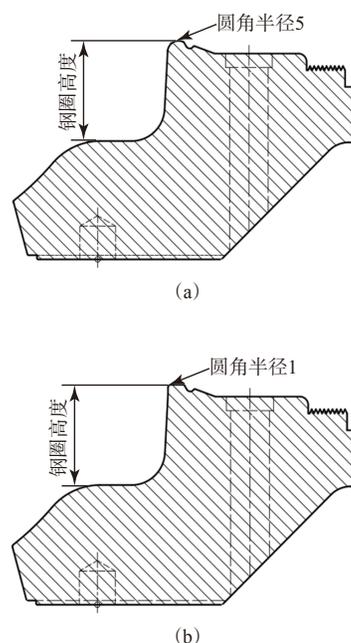
图 6 两种钢圈端部设计示意

模具钢圈直径过大或钢圈变形均会出现挤胶现象, 形成胎圈大边; 模具钢圈设计高度过小, 胶料填充钢圈后溢出, 形成胎圈大边; 另外, 实际生产时发现, 钢圈端部为圆角时胎坯胎圈更容易装入钢圈, 钢圈为直角时容易将胶料挤掉, 我公司两种钢圈端部设计如图 6 所示。

解决措施: 钢圈直径和高度应设计合理并入厂检验合格, 使用前检查钢圈是否变形, 钢圈设计时, 端部建议为圆角[图 6(a)]。
