# 汽车制动软管失效的原因分析

**摘要** 通过用显微分析仪观察损坏汽车制动软管断口的特征形态, 并结合对损坏软管所用橡胶材料的红外光谱及元素定性分析谱图的分析, 指出制动软管纵向开裂失效的原因是软管所用橡胶材料的硫化不完全和无机填料用量偏高引起的材料质量不合格。

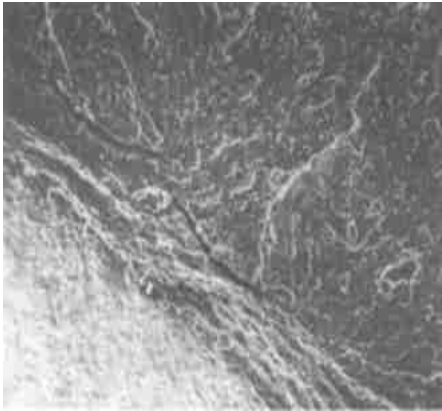
图 2 为断口区整体形貌。由图 2 可知, 该断口存在缺陷源区和快速断裂区。图 3 和 4 分别为源区和快速断裂区形貌。该断口形态属瞬时断裂形态<sup>[1]</sup>。

图 2 断口区整体形貌  
放大 11 倍

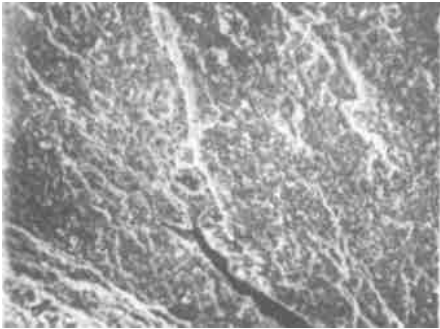
图 3 断口源区  
放大 26 倍

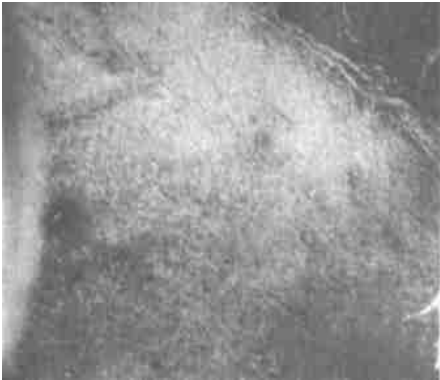
图 4 断口快速断裂区  
放大 53 倍

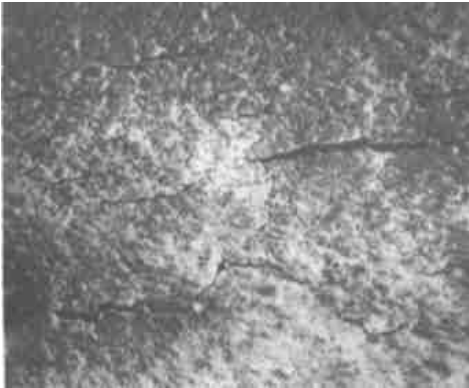
7 为高倍形貌。由图 5~7 可知, 该区域存在大量纵向裂纹。

图 5 断口附近软管内表面缺陷  
放大 11 倍

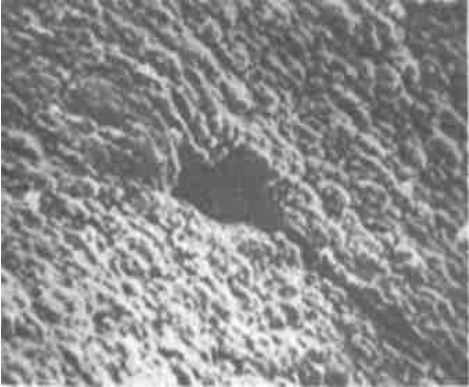
图 6 断口附近软管内表面裂纹  
放大 53 倍

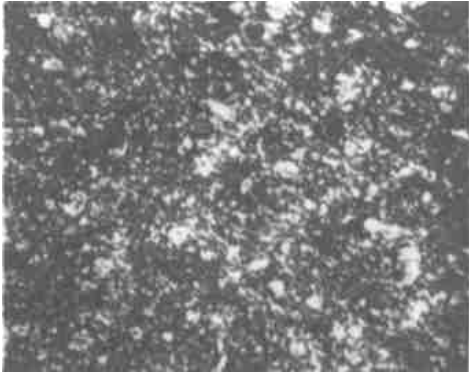
图 7 断口附近软管内表面凹坑  
放大 159 倍

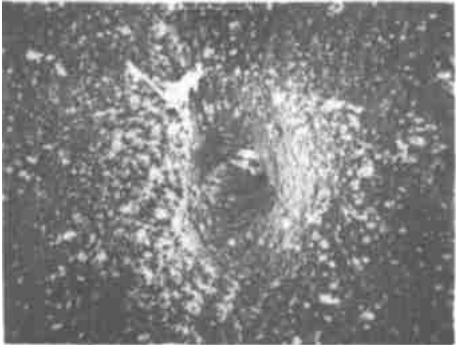
图 8 为远离断口的内表面形貌, 未见裂纹。图 9 为该区域少量的凹坑缺陷。

图 8 远离断口软管内表面形貌  
放大 33 倍

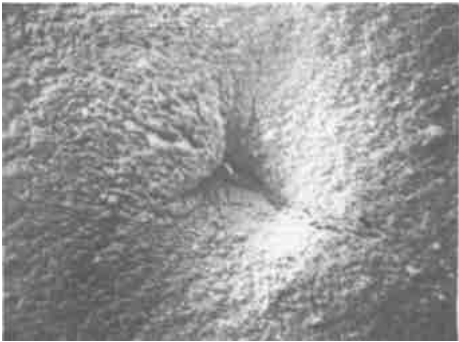
图 9 远离断口软管内表面缺陷  
放大 36 倍

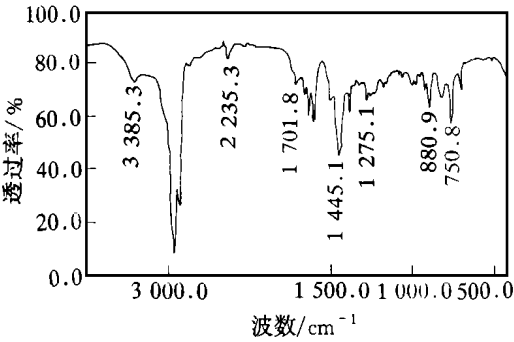
图 10 软管样品裂解物红外谱图

图 10 为该软管样品的裂解物红外谱图, 它具有 CR 及 NBR 裂解物红外谱图的吸收特征。图 11 为 CR 裂解物红外谱图, 图 12 为 CR 硫化胶裂解物红外谱图。图 10 的谱形较接近于图 11, 说明该制动软管可能硫化不完全, 不完全硫化的橡胶其强度低, 回弹力差, 易产生永久变形<sup>[2]</sup>。

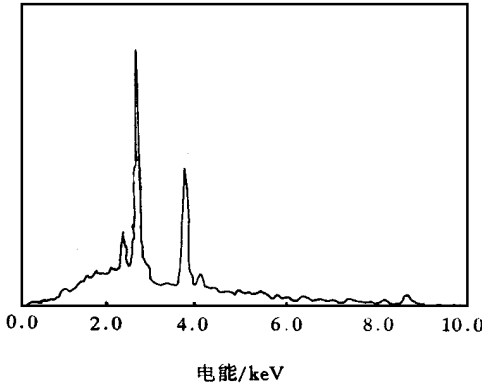
图 13 软管样品电子探针元素定性谱图

图 13 为电子探针元素定性分析谱图, 它表明在元素钠至铀范围内含有氯、硫、锌和钙 4 种元素。从 3<sup>#</sup>样上刮下的粉末的红外谱图(图 14)表明胶管中含有一定数量的轻质碳酸钙。当胶管胶料中无机填料用量偏高时, 在管内气

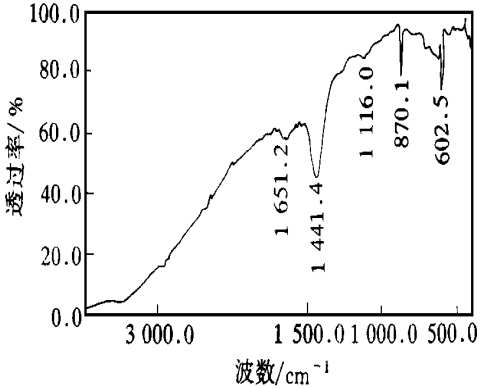
图 14 软管样品刮下粉末的红外谱图

压作用下易生成裂纹。
