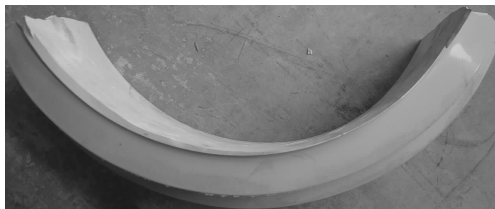
顶不到位、接头不平衡、胶料调整不平衡等,这些均可以通过修整相关零件避免。需注意的是芯棒直线度和强度不足的问题。芯棒是为避免纤维管在注射时受高压破损而在纤维管内部起支撑作用的钢制件。芯棒直线度不足就会直接导致绝缘子偏心,芯棒强度不足也会导致偏心。在注射过程中,芯棒强度不足时受高压作用会发生形变,且注射时近注嘴区和远注嘴区的胶料压力又因压力降而有区别,因而芯棒在各方向的变形量也不一样。芯棒变形还会使胶料在变形量大的方向受到的阻力增大,造成夹气或有的地方未充满。在我公司为某公司生产的 DKM-RA2400 型注射机上进行空心复合绝缘子试模时,就出现了比较严重的偏心现象(见图 4)。经检验,主要是芯棒内部支撑板较少而且单薄造成芯棒外径偏心比较大,重新加工增强芯棒后,效果良好。

图 4 绝缘子偏心示意

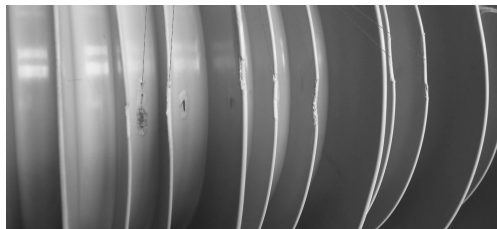
绝缘子出现气泡的现象如图 5 所示。气泡缺陷发生的原因比较复杂,有胶料、模具方面也有注射机方面的因素,主要有以下几种原因:①原材料受潮;②胶料太软或停放时间不够;③没有按工艺炼胶,胶料中小分子物质没有充分挥发掉;④锁模力过小;⑤注射速率和注射压力过低;⑥模具排气、溢胶槽太小或受堵;⑦模具温度不平衡;⑧偏心造成气泡等。在设计前期,曾尝试使用耐热橡

胶作密封件然后用抽真空的方法解决气泡问题,后来发现该方法操作比较麻烦且橡胶密封条容易损坏,效果也不是很明显,其后开发的注射机没有采用此方法。在 DKM-RL900 型注射机上试制 110 kV 空心绝缘子时,前期制品上总会存在几处气泡,尽管使用了包括抽真空等多种方法也不能彻底解决。后来只使用单边 4 个注嘴注射,效果理想。但并非所有注射机都需要采用单边注射的方法才能解决气泡问题,因此注射位置和气泡发生的关系还需作进一步的理论和试验分析。

图 5 绝缘子出现气泡的现象
