# 半钢子午线轮胎硫化胶囊使用过程中异常损坏原因分析及解决措施

**摘要:**对半钢子午线轮胎硫化胶囊在使用过程中出现的异常损坏进行原因分析,并提出相应的解决措施。半钢子午线轮胎硫化胶囊的异常损坏包括硫化机铜套夹坏胶囊、胶囊老化裂口、干冰侵蚀胶囊造成细孔等。通过采取相应的解决措施,可以有效减少胶囊的异常损坏,延长胶囊的使用寿命。

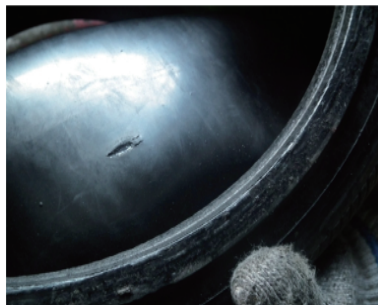
硫化机中心机构铜套夹坏胶囊是硫化胶囊损坏最多且最严重的问题,铜套夹裂口处均在胶囊内部,裂口处呈咬合状,如图1所示。

图1 铜套夹坏胶囊

处于抽真空状态,中心机构密封泄漏会导致中心机构上环上窜,已抽真空的胶囊进入铜套结合处,通过卸胎机械手压下上环来卸胎,造成铜套夹坏胶囊。

(2)定型铜套不规范:铜套安装超过2段,磨损、倒角不良。

(3)操作人员作业不规范:操作人员在手动状态下,通过卸胎机械手压下上环来卸胎,造成铜套夹坏胶囊;机械硫化机修理、待料、换完胶囊预热等不能正常生产合模时,将抽真空旋钮调至“断”位置;液压硫化机生产中途停机手动合模时,将主机旋钮调至“换模”位置。

(4)胶囊更换、模具透孔作业不规范:模具透孔及故障维修时未将抽真空旋钮调至“断”位置;换胶囊时未将定型旋钮调至“断”位置,换完胶囊后定型旋钮没有恢复到“通”位置。

(5)设备维护不良:定型慢,上环下降时胶

囊仍处于抽真空状态,铜套夹坏胶囊;机械手闭合不良;硫化机上环升降动力水开关处于半关闭状态。

(1) 定期维护中心机构:通过硫化机显示屏参数及硫化曲线观察是否存在泄漏,发现泄漏应及时更换中心机构密封。

(2) 规范铜套更换:铜套安装不能超过2段,2段时较短一段应在下部,新加工铜套需按标准倒角并定期维护。

(3) 加强操作人员培训,规范标准作业,在硫化机台张贴明显提示标识。

(4) 制定硫化机台维护计划,定期维护。

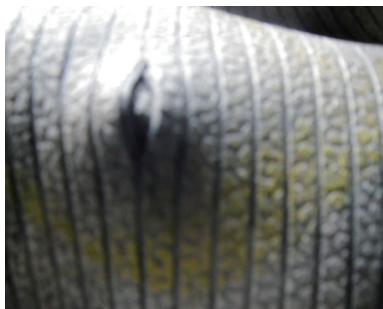
胶囊老化裂口是指胶囊由于热老化造成的裂口、脱层等,如图2和3所示,胶囊内部老化多表现为脱层,外部表现为胶囊排风线处裂口。

图2 胶囊老化裂口(外部)

排除胶囊在正常使用情况下的热老化,在硫化机停机待料较长时间后,在硫化机高温下胶囊热老化加剧,失去良好的弹性,再硫化几次后胶囊

会在排风线处裂开而产生老化裂口;胶囊热老化后表面干硬,也易出现老化疤痕和粘胶囊现象。

短时间待机,硫化机应开模到一定距离,视硫化机情况而定。氮气硫化可以降低氮气内含氧量,防止胶囊老化。

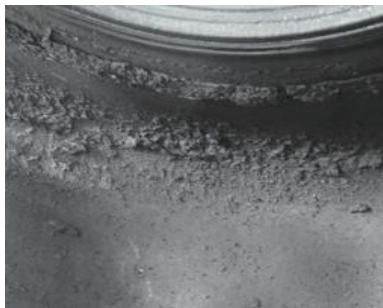
图3 胶囊老化裂口(内部)

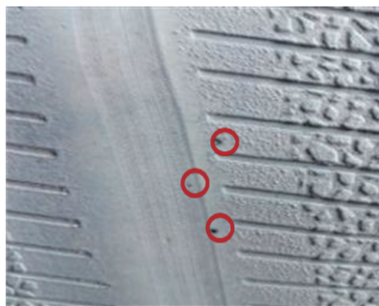
干冰细孔是指干冰侵蚀胶囊表面而造成细小的孔洞,如图4所示。

图4 干冰细孔

半钢子午线轮胎硫化机用干冰清洗模具时,加热的胶囊表面没有做好相应的防护措施,导致干冰直接掉落在胶囊表面而侵蚀胶囊,造成细小的孔洞。

用干冰清洗模具时,在胶囊表面覆盖一层布罩,且需要完全覆盖,以防止干冰接触到胶囊表面。

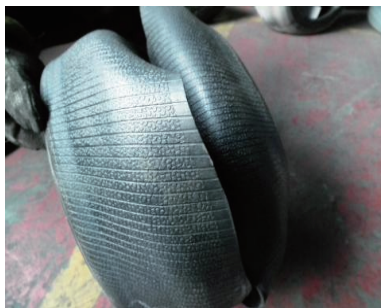
对于双模硫化机,两副模具只有一副装进胎坯,另一副模具没有装进胎坯,进定型压力时空模具内胶囊被胀破,如图5所示。

双模硫化机两副模具中只有一副模具装进胎坯,造成这种问题的原因为机械手松动,机械手下降抓胎坯或转入时,松动侧胎坯没有被抓住或上升转入时脱落,造成单胎转入而导致胶囊爆破。

图5 胶囊爆破

(1) 定期检查装胎机械手的松紧度。

(2) 定期维护机械手的触胎开关, 保证每个机械手的触胎开关完好。

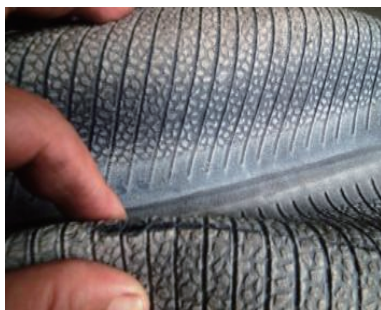
硫化机设备维护不良, 造成卸胎小车晃动大, 卸胎小车在使用过程中刮坏胶囊; 机械手抓胎松紧度调整不当, 在装胎时划伤胶囊; 模具油缸漏油, 清理不及时而浸蚀胶囊上部, 如图6—8所示。

图6 卸胎小车刮坏胶囊

对于此类损坏情况, 只要做好设备维护就可以避免。

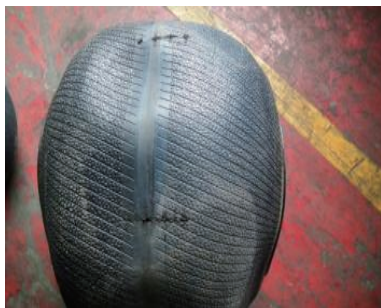
图7 机械手划伤胶囊

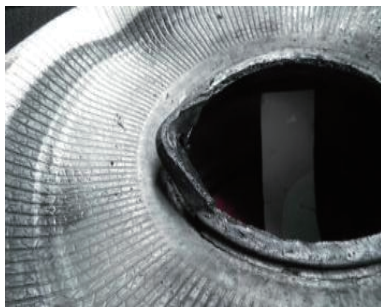
图8 漏油浸蚀胶囊
