# 全钢载重子午线轮胎胎肩气泡产生原因及解决措施

**摘要:**对全钢载重子午线轮胎胎肩气泡产生原因进行分析,并提出相应的解决措施。从结构设计、半成品部件和成型方面分析胎肩气泡产生原因,通过采取重新设计胎面和垫胶尺寸,调整带束层宽度;严格控制车间温度和湿度,保证物料存放条件,增大胎面基部胶宽度;根据不同胎面调整压合压力,校正后压辊精度等措施,有效解决了全钢载重子午线轮胎胎肩气泡问题。通过加强现场工艺监控措施,明显减小了胎肩气泡发生几率。

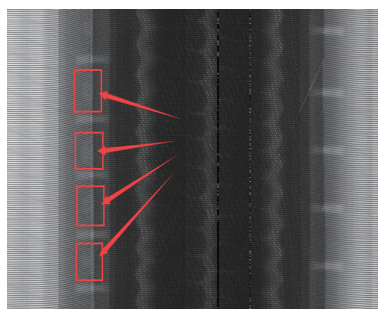
图1 胎肩X光检测照片

我公司全钢载重子午线轮胎在一段时期内出现批量胎肩气泡问题,具体规格和花纹不固定,但绝大多数出现在开肩形式的花纹产品上,其X光检测照片如图1和2所示。

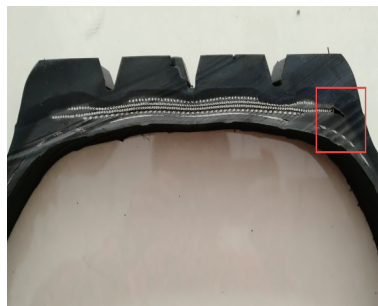
图3 轮胎断面上的胎肩气泡

为进一步分析气泡位置及产生原因,本工作对胎肩气泡位置进行断面切割。分析断面发现气泡均出现在2<sup>#</sup>带束层边缘,大小不一,且均在胎肩花纹块位置,花纹沟处从未出现胎肩气泡。图3中方框所示为断面上的胎肩气泡位置。

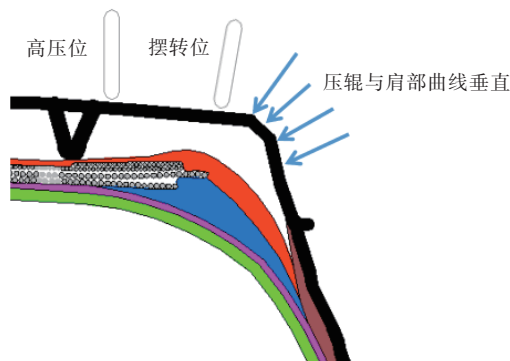
图 4 压合示意

(3) 胎面压合高压位、摆转位、摆转角度和摆转速度与后压辊轴向分离速度不匹配。

(3) 将胎面压合高压位内移, 将摆转位置设定在 2<sup>#</sup>带束层边部, 并设定停顿时间, 重新设定胎面压合角度, 使压辊始终与肩部曲线保持垂直, 并调整摆转速度与后压辊轴向分离速度的匹配性 (见图 4)。
