# 硫化机精度对全钢载重子午线轮胎外观质量的影响及改善措施

**摘要:**研究硫化机精度对全钢载重子午线轮胎外观质量的影响,并提出相应的改善措施。硫化机的平行度、垂直度和同轴度精度不达标易导致成品轮胎出现胎圈大边、钢丝圈上抽和胎圈露线等外观缺陷,提高硫化机精度可以降低成品轮胎的外观缺陷率。

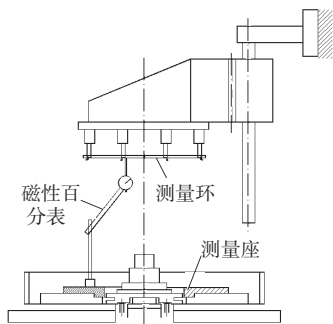
图3 机械手平行度测量示意

全钢载重子午线轮胎硫化机的平行度指设备在静止状态时的水平度,包括机械手平行度和下底板平行度,其精度要求分别为小于1.5 mm和不大0.5 mm,采用磁性百分表、测量环、测量座和直尺等工具进行测量,如图3和4所示。

(1) 硫化机机械手对中度不好或胎坯变形,定型时胎坯放置不正,均导致成品轮胎出现钢丝圈上抽问题;机械手长时间进行吊装运动出现磨损会造成机械手下沉,导致成品轮胎出现胎圈大边和胎圈宽度超出公差范围问题。

(1) 定期检查、调整机械手对中度;调节机械手平衡调节螺栓;矫正机械手升降立柱垂直度;调

整硫化机墙板垂直度,定期测量硫化机平行度,保证其满足要求。

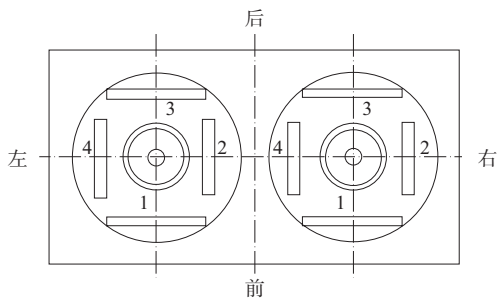
图4 下底板平行度测量示意

(2) 硫化机左右模合模力大小不同或偏小,或下底板筋板损坏或变形,造成下底板轻微变形,导致成品轮胎胎肩胶边厚度超标或胎肩压褶缺陷。

(2) 调节合模高度和合模力大小,矫正上下固定板,确保定位精度在0.03 mm以内。

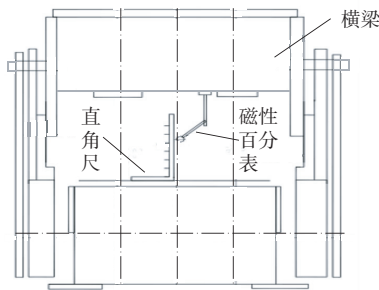
图5 横梁垂直度测量示意

全钢载重子午线轮胎硫化机的垂直度指设备在上下运动时的垂直程度,包括横梁在垂直运动范围内的垂直度和中心机构活塞杆升高到极限位置时的垂直度,其精度要求为不大0.5 mm,采用磁性百分表、直角尺和框式水平仪等工具进行测量,如图5和6所示。

上固定板和中心机构活塞杆变形或小连杆变形,轴瓦间的磨损不一致造成横梁晃动,均会导致成品轮胎胎肩压褶、胎圈大边和胎肩大边缺陷。

维修或更换上固定板和中心机构活塞杆;通过调整横梁上导轮进行微调,先松开压盖螺丝,用专用套筒配合连杆进行调整,确保横梁垂直度精度不大0.5 mm,后紧固压盖螺丝。

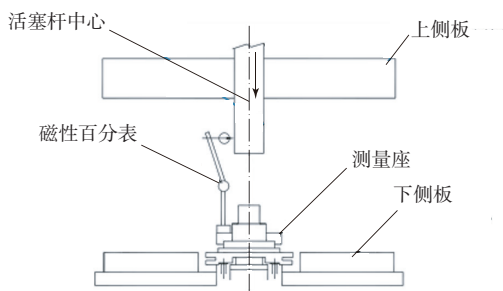
图7 活塞杆中心与中心机构中心同轴度测量示意

模操纵缸的活塞杆中心与中心机构中心的同轴程度。活塞杆中心与中心机构中心的同轴度精度要求为不大于1.0 mm,采用测量座和磁性百分表(1级精度)进行测量,如图7所示。

(1) 活络模压胎坯,使胎体和带束层钢丝挤压弯曲,造成胎里下侧不平,出现钢丝外露,且损伤下侧板边缘轮廓。

(2) 下蒸汽室固定螺栓位置偏移。

(3) 活塞杆中心或中心机构中心变形,造成中心位置偏移,同轴度不达标严重时使轮胎出现胎圈露线。

(1) 检查活络模伸缩开关是否良好或固定在自动位置。

(2) 以活络模活塞杆为基准(前提是横梁基本对称),采用专用测量座和百分表进行测量,活络

模活塞杆与底座的平行度、强制对中度处于正常状态,然后调整下蒸汽室固定螺栓。

(3) 测量同轴度,找出设备变形位置,进行备件维修或更换,同时制定维修保养制度和设备定期测量计划,确保同轴度偏移量不大于1.0 mm。
