# 具有轮辋保护结构轮胎常见缺陷的原因分析及解决措施

**摘要:**分析具有轮辋保护结构轮胎常见缺陷的产生原因,并提出相应的解决措施。胎体帘布打压方式不合理、胎侧打压方向错误、三角胶高度设计不合理、三角胶打压不实、胎侧尺寸设计不合理、成型鼓宽度偏大、工艺操作不到位等均会导致具有轮辋保护结构的轮胎出现胎体帘布打褶、耐磨胶形状异常等缺陷。通过合理设计三角胶和胎侧尺寸、调整打压方式、严格执行工艺管理和操作规范等措施可以有效减少轮胎缺陷。

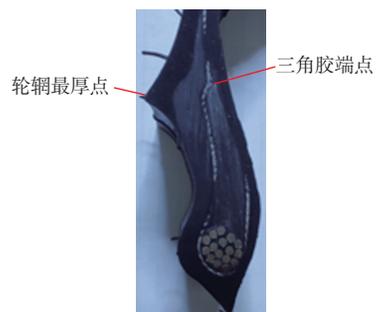
图4 三角胶端点处帘布打褶

胎体帘布反包打褶如图3所示,打褶主要发生在三角胶端点和轮辋最厚点。

(1)三角胶端点位置在轮辋保护结构的最厚处是帘布反包打褶的主要原因之一。端点集中导致厚度梯度较大,易导致三角胶端点处帘布打褶(见图4)。

(1)为防止三角胶端点落在轮辋保护的最厚处,在设计时应调整三角胶高度,适当增加高度差级,使材料分布更均匀。
