# 实心轮胎生产过程中常见的质量问题和解决方法

[YOKOHAMA TWS特瑞堡轮胎工业(河北)有限公司,河北 邢台 054000]

**摘要:**分析实心轮胎生产过程中常见的质量问题,并提出相应的解决方法。常见的质量问题主要包括轮胎表面气泡、胎侧重皮、橡胶与金属粘合不良、表面撕裂和胶须断裂、变色、花纹块窝气、冠部裂口、冠部露中间层,通过调整操作工艺规程,使操作标准化、制度化、稳定化,及对出现问题较多的规格产品制定专用生产工艺,重新确定硫化条件,调整和优化胶料配方硫化速率匹配性等措施,成品轮胎一次合格率由99.1%提高到99.8%,退赔率由0.2%降低到0.05%。

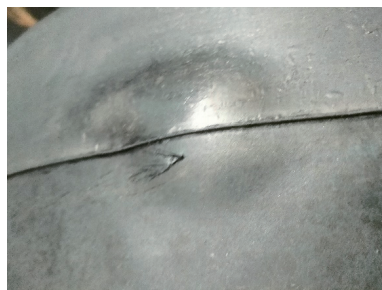
图1 表面气泡

实心轮胎气泡问题主要出现在胎冠,局部有明显鼓泡现象,轻者用手按压有回弹感,一般不会很深,如图1所示;严重的鼓泡(见图2)是按压不动的,无回弹感,切开断面后会发现其在偏中心位置,且至少有2层胶片脱开,伴有蜂窝状气孔。

(1)硫化不充分,蒸汽温度和硫化压力低,导致轮胎表面有气泡(鼓包),严重的会在轮胎内部呈蜂窝海绵状。

(2)在成型时胶层间未压实或胶料混炼不均匀,致使单层胶片内留有微小气泡和层间被裹入气体,导致轮胎表面或内部出现气泡。

(3)胶层间有油污杂质、水、褶子、窟窿和胶料

中挥发分较多等,使气体在后续合模排气过程中未完全排出模腔,并在硫化过程中受热膨胀,从而形成气泡或脱层。

(4)成型时胎坯胶料不足,胶料在模腔内致密性差,没有充分充满模腔,合模时未能通过胶料的挤压排出模腔内气体。

(1)增大蒸汽温度和硫化压力检测频率,保证硫化参数符合工艺要求,可增加温度、压力报警指示和自动调节装置,确保异常状态时及时响应;调整硫化工艺参数,延长硫化时间和提高硫化压力,确保硫化过程中有足够的时间和压力;规范工艺操作,缩短胎坯入模时间,保证烘胎房温度稳定和烘胎时间,必须做到先进先出;调整胶料配方或使用其他助剂,提高硫化速率。

(2)胎坯装模后增加合模排气次数,使模腔内气体充分排出;增加模具关键部位的排气孔;延长粗炼和细炼时间,确保胶料混炼均匀;采用门尼粘度较大的胶料时,增大成型压辊的压力,缠绕时及时刺破胶料上的气泡,胎坯从冠部交叉刺扎气孔,深度控制在冠厚的1/2。

(3)成型前认真检查混炼胶胶片表面是否有未干的隔离剂及是否在停放期内,要特别注意胶料使用前的防潮措施,必要时可进行干燥;成型前认真检查成型机上是否有润滑脂,发现后要及时清理干净,并增加油脂防溢装置;成型过程中发现胶片打褶和有窟窿时要返工重新操作;加强工艺操作培训,制定胎坯外观质量规范,避免出现不良胎坯。

(4)严格执行工艺操作规范,成型时确保施工质量符合要求;根据溢出胶料重新计算适宜的溢胶量,可适当增大溢胶量,以提高胶料在模腔内的致密性,通过胶料的挤压排出窝存的气体;定期校

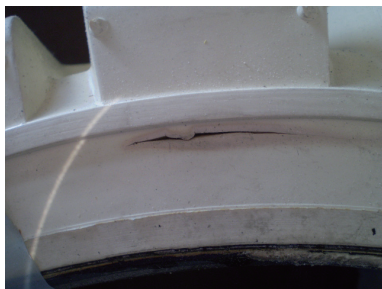
图3 胎侧重皮

重皮多发生在胎侧,局部有重叠分层的现象,轮胎在使用时易从该部位裂开造成报废,如图3所示,胎冠表面杂质印痕如图4所示。

胶料在生产过程中加工温度过高,硫化时装模温度过高,胎坯在模具内停留时间过长、升温过快及胶料焦烧时间过短等都容易引起胎侧重皮;胎坯形状不合理及与模具侧部尺寸差距过大等使胶料在模腔内的流动距离过大,容易产生胎侧重皮;胎坯变形过大及有油污、杂质也容易产生表面杂质印痕、重皮。

严格控制胶料生产工艺,防止胶料发生焦烧;严格控制胎坯的形状和尺寸,掌握烘胎停放时间,防止胎坯变形,并可根据胎坯形状和尺寸加工专用停放工具;保持胎坯表面清洁,被污染时应清洗干净;胎坯装入模具后应及时合模加压硫化,在合模发现异常时,应暂停装模硫化;调整胶料配方中的防焦剂用量,延长胶料焦烧时间,提高操作安全性。

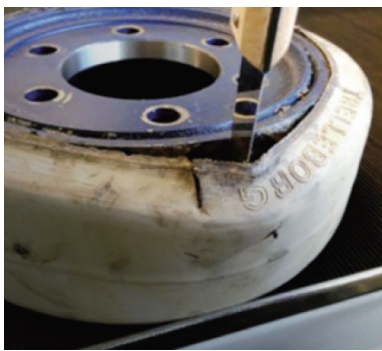
图5 橡胶与轮辋脱开

与橡胶间涂刷胶粘剂开姆洛克,然后经高温硫化粘合在一起。轮胎在使用过程中发生的脱层现象多是橡胶与金属轮辋分离(见图5),直接造成轮胎报废,损失严重,因此杜绝因粘合不良发生的脱层是行业内非常重视和需要控制的关键问题。

(1) 金属件表面处理不当,抛丸时间短,抛丸不彻底;钢丸颗粒磨损严重,钢丸硬度低,导致金属表面粗糙度小;抛丸不均匀,局部未抛丸到;抛丸后未吹灰或吹灰处理不干净。

(3) 胶料与金属件上的开姆洛克硫化性能不匹配,不能产生交联反应,粘合力小。

(4) 硫化温度和压力过低,胶料在模腔内致密

(1) 严格执行工艺操作规范,金属基材抛丸、吹灰、涂刷开姆洛克要均匀;及时更换抛丸机钢丸,保证抛丸均匀一致,达到抛丸工艺要求的效果。

(2) 加强和完善开姆洛克涂刷工艺,确保开姆洛克搅拌均匀,防止开姆洛克漏涂、少涂、流挂,发现涂刷不良应及时返工处理;对抛丸后的金属基材应在8 h内涂刷开姆洛克,并使用塑料薄膜保护,防止污染;禁止使用过期的开姆洛克,已涂刷开姆洛克的金属基材需在规定时间内使用,如果超过规定时间,需重新抛丸和涂刷;底涂和面涂避免混用涂刷工具,并依据涂刷面积选择合适的工具;底涂后应确保完全干燥再进行面涂;推荐开姆洛克干膜厚度为:底涂 5~10  $\mu\text{m}$ ,面涂 15~25  $\mu\text{m}$ 。

(3) 改进胶料配方,提高胶料与金属的粘合力,必要时可开发粘合层胶料;优化硫化和补强体系,使粘合层起到过渡作用,防止胶料与金属脱层。

(4) 适当调整硫化工艺参数,提高硫化压力和温度,保证开姆洛克发挥最大粘合效果;增加合模排气次数,防止金属与胶料间存有空气而影响粘合效果。

(5) 在与胶料粘合的金属表面增加排气孔,硫化过程中有利于金属与胶料间的空气排除,排气孔在使用过程中发挥散热作用。

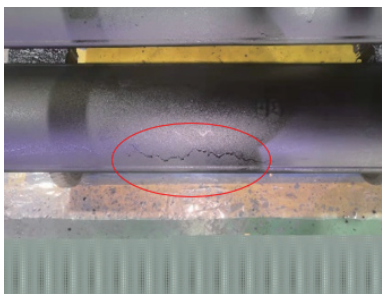
图6 开姆洛克流挂

(2) 涂刷开姆洛克工艺稳定性差,涂刷不均匀及太薄、漏涂和污染等都影响粘合效果。底涂和面涂过厚和流挂(见图6),胶粘剂层内出现剪切破坏、断裂;抛丸后未及时涂刷开姆洛克,金属基材已被污染或氧化;开姆洛克过期或涂刷后超时失效;开姆洛克搅拌不均匀,底涂和面涂的工具混用;漏涂其中一种开姆洛克;开姆洛克干燥时间短,未完全干透;涂刷后的金属基材表面未进行遮盖保护。

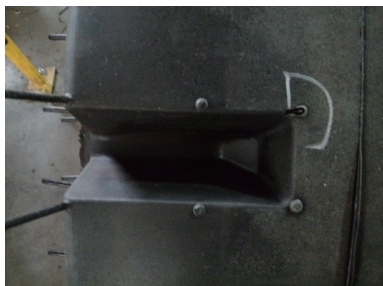
图7 胶须断裂

轮胎表面撕裂和胶须断裂常发生在开模时,轮胎被模具刮伤,胶须根部断裂形成凹孔会影响轮胎整体外观,严重时造成直接报废,如图7所示。

(1) 脱模方式不合理,轮胎在出模时倾斜;脱模剂溶质沉淀、喷涂雾化不均匀。

(2) 硫化条件制定不合理,硫化温度过高等导致轮胎过硫化,造成胶料拉伸强度等物理性能下降。

(3) 模具设计排气孔过深,胶须过长,且排气

孔加工粗糙,胶须在排气孔中受热吸附力增大,脱离困难,导致从根部断裂。

(1) 规范工艺操作,脱模剂雾化喷涂均匀;改善轮胎出模方式,不得暴力出模;使用脱模剂前应充分搅拌。

(2) 调整胶料配方,提高胶料的抗拉伸性能;通过适当调整硫化工艺参数,缩短硫化时间等减小轮胎过硫化程度。

(3) 改变模具排气孔方向,缩短排气孔长度。

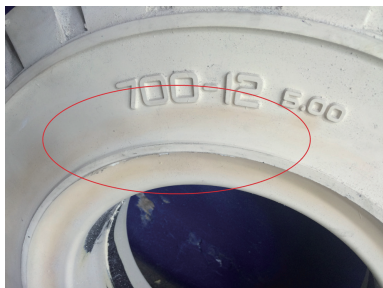
图8 轮胎变色

变色主要发生在环保无痕型轮胎表面,轮胎表面有严重色差(见图8),影响外观质量。

(1) 胶料混炼不均匀,硫化剂和促进剂等用量过大,迁移到轮胎表面。

(2) 防老剂在胎侧表面发生氧化反应,生成红褐色物质,造成轮胎表面略带红褐色。

(3) 芳烃油析出胶料后在阳光照射下反光,造成轮胎色差较大。

(4) 模具有污垢,硫化过程中污垢进入轮胎表面。

(5) 硫化机热板上、下温度不均匀,导致胶料

(1) 加强胶料混炼工艺控制,提高胶料混炼均匀性,使胶料中各种配合剂分散均匀;采用不溶性硫黄和其他不易析出的助剂。

(2) 改进胶料配方,调整防老化体系,采用防老剂DTPD/4020并用,提高胶料的耐老化性能、耐臭氧性能和耐屈挠性能。

(3) 选择优质芳烃油,并加强对芳烃油的质量检测,杜绝使用杂质含量高的芳烃油。

(4) 加强模具清洗,对模具内表面进行镀铬处理。

(5) 调节硫化蒸汽温度,保证热板上、下温度均匀一致。

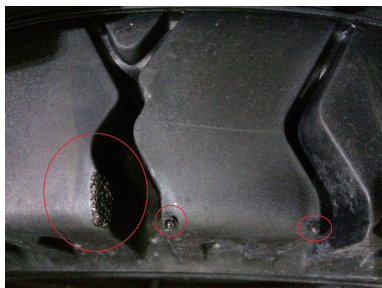
图9 花纹块窝气

轮胎花纹块窝气常表现为局部有湿润感,如图9所示,窝气严重会使花纹块棱角呈圆形,表层有蜂窝状小细孔,如图10所示。

(1) 模腔内局部滞留气体,合模时未完全排出,影响传热,从而形成花纹块窝气和棱角呈圆形。

(2) 模腔排气孔堵塞,排气不畅,传热不良,

(3)胶料中有气体或挥发性物质,闭模硫化过程中气体和挥发性物质无法完全排出。

(4)成型施工标准不合理,胎坯胶料不足,硫化压力低,模腔内气体无法完全排出。

(1)对模具特定位置增加排气孔,保证胶料进入型腔后处于真空状态;增加合模排气次数;在模具上增加溢胶槽;在模具活侧板、活钢圈底部增加排气孔。

(2)对模具特殊位置排气孔打通,确保模具死角位置的气体可以排出。

(3)调整胶料配方,使硫化曲线平坦期延长,进一步优化混炼工艺,保证胶料混炼均匀。

(4)调整施工质量,适宜的溢胶量可将模腔内气体挤压排净;调整胎坯尺寸,胎坯外直径应接近模腔内直径。

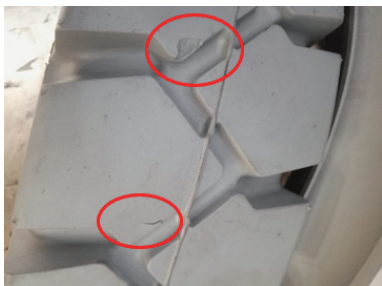
图11 花纹崩花掉块

崩花掉块严重影响轮胎外观质量(见图11),修复也很困难,严重时直接造成报废,给企业带来很大损失。

(1)胶料混料不均匀,降低胶料的拉断伸长率、拉伸强度和抗撕裂性能。

(2)轮胎局部过硫化,而模具排气孔直径由内向外增大且方向与出胎方向垂直,轮胎在脱出时受到的撕裂力较大。

(3)脱模剂喷涂时未充分雾化,喷涂不足或不均匀,未形成隔离膜,致使硫化时轮胎在模腔内粘附力大,出模时造成损伤。

(4)启模操作不当,快速或暴力出模,致使轮胎被模具刮伤。

(5)模具花纹复杂、排气孔多,且花纹块数量多而密集,出模过程中轮胎倾斜,花纹块被模具损伤。

(1)确保胶料混炼均匀;加强胶料快检工作,严格控制不合格胶料掺用比例,并且确保掺用均匀。

(2)缩短硫化时间,或重新测温确定新的硫化工艺参数;调整胎面胶配方,防止轮胎表面胶料过硫化。

(3)胎坯装模前确保脱模剂雾化喷涂均匀,必要时可多喷一遍脱模剂;灌装脱模剂前必须搅拌均匀,防止溶质沉淀而起不到脱模效果。

(4)规范启模操作,禁止暴力出模,造成轮胎损伤。

(5)花纹复杂的模具可改造成活络式,方便轮胎出模;合理设置模具排气孔,减少出胎时花纹块被撕裂的现象;对于特殊花纹模具,可设计为能沿花纹方向转动的旋转模具。

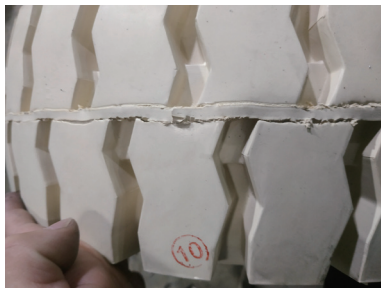
图12 冠部裂口

轮胎冠部裂口发生在上下模缝之间(见图12),常伴有模缝胶边过厚缺陷,影响外观质量。轻微裂口发生在表面,长度不超过1/5圆周,深度不超过3 mm;严重裂口深度达到5 mm,长度超过1/3圆周,直接造成轮胎报废。

(1)模具设计溢胶槽尺寸过小或位置和方向不合理,合模时多余的胶料不能有效排出。

(2)胎坯成型施工质量设计值偏大,合模过程

(3) 胶料配方设计不合理,胎面胶的硫化速率快于内部胶料。

(4) 硫化蒸汽温度过高,导致模具温度高,胎面胶的硫化速率上升快于内部胶料,从而使内部胶料开始硫化时向外膨胀,造成裂口;上下模具温度不一致,温差较大。

(5) 硫化压力高,合模力不足,在硫化中后期模具会轻微张开。

(6) 模具结构复杂,硫化过程中胶料中的挥发物从冠部合模位置集中释放,突破冠部已完全固化表面,形成裂口。

(7) 硫化设备压力不稳定,液压系统间歇式掉压和补偿压力。

(1) 增大模具溢胶槽尺寸,调整周向和纵向溢胶槽分布,使模腔内多余的胶料可流动排出。

(2) 标定胎坯质量和溢胶率,适当减小胎坯施工标准质量,溢胶率控制在0.5%~1%。

(3) 调整胶料配方,可通过测温试验分析和改进,使胎面胶与内部胶料的硫化速率匹配。

(4) 降低硫化蒸汽温度,保证上下模具温度一致,确保传热速度相同。

(5) 根据实际情况,重新测算并降低硫化过程中的设定压力。

(6) 对于花纹复杂的模具,可以在花纹处增加弹簧气套。

(7) 通过压力表检测设备状态,如有异常应停止装模并检修液压系统。

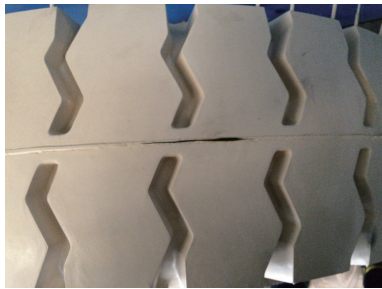
图13 冠部露中间层

轮胎冠部露中间层是完全不允许的,会严重影响整体胶层分布结构,对轮胎使用性能造成不良影响。露中间层一般发生在模缝的溢胶槽处,如图13所示。

(1) 胎坯成型时,尺寸及质量不符合施工标准,胎坯过大或胎侧包胶过厚,施工质量设计不合理。

(2) 上下热板不平整,合模后模具有缝隙,模腔胶料会从缝隙过多流出。

(3) 胎坯装模时未装平,合模时受力不均匀,对离模口近的一侧造成挤压变形。

(4) 模具溢胶槽设计不合理,过多和过大都会影响排胶,造成单个溢胶槽溢胶多,影响整体胶层结构分布。

(5) 硫化时模具未在热板或垫板正中,模具受力不均匀,造成单个溢胶槽溢胶多。

(6) 模具模口有磕碰或凹陷损伤,硫化过程中胶料从缝隙处流出过多,带出中间层胶。

(1) 严格执行施工标准,胎侧包胶不应过厚;对施工尺寸和宽度重新标定,可根据标定结果调整施工质量,溢胶率控制在0.5%~1%。

(2) 检查硫化机上下热板水平度,对不平整的热板进行修复。

(3) 确保每条胎坯装模平正,必要时增加模具对中辅助工具。

(4) 减小模具溢胶槽尺寸,并将溢胶槽数量减少至3—4个。

(5) 轮胎硫化时确保模具在热板或垫板正中。

(6) 检查模具模口是否有磕碰损伤,对凹陷损伤位置进行修复。
