# 全钢载重子午线轮胎肩空脱层原因分析与解决措施

(八亿橡胶有限责任公司,山东 枣庄 277000)

**摘要:**分析全钢载重子午线轮胎肩空脱层现象的原因并提出相应的解决措施。结果表明,轮胎半成品部件界面污染、部分部件厚度超差、胎肩垫胶移位、易生热、帘布渗胶性能差、轮胎选用不当等是造成全钢载重子午线轮胎肩空脱层的主要原因,通过改进配方、优化工艺控制流程等措施,肩空脱层轮胎理赔率降低74.39%。

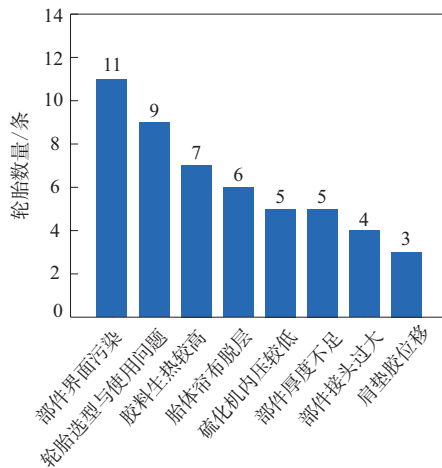
图1 不同肩空脱层原因的理赔胎数量

对我公司50条肩空脱层理赔胎进行切割分析,不同肩空脱层原因的轮胎数量如图1所示。

(1) 轮胎半成品部件界面污染、粘性差。部分理赔胎的切割断面脱层区域位于胎肩垫胶与胎体帘布之间,界面脱开区域有灰尘残留,判定为轮胎生产过程中半成品部件表面污染导致胎肩垫胶与

胎体帘布之间的粘合性能下降,从而引发轮胎使用过程中的肩空脱层问题,该原因导致的理赔胎数量占切割理赔胎总数的22%,占比较高。

(2) 内衬层、胎体、胎肩垫胶厚度超差导致胎体帘布胶移位。部分理赔胎的胎肩垫胶、胎体帘布胶、内衬层胶有不同程度的胶料移位,其中内衬层胶厚度不足导致胎肩垫胶、胎体帘布胶移位的轮胎数量较多,因胶料移位导致胎体帘布上的覆胶多为胎肩垫胶,而胎体上的胶料向内衬层方向偏移。结合各部件胶料性能考虑,胎肩垫胶的粘合性能差于胎体胶,进一步导致各部位胶料的

间粘合性能下降,轮胎在使用过程中屈挠生热,部件粘合性能降低的位置形成鼓包,表现为肩空脱层。

(3) 胎肩垫胶移位。通过排查现场工艺,胎坯成型时存在胎肩垫胶未上正,成型机中鼓充气后胎肩垫胶移位现象,且不同厂家、不同类型成型机的胎肩垫胶移位距离存在差异,经测量最大移位距离可达20 mm。胎肩垫胶的移位造成轮胎肩部外侧局部材料不足,肩部材料分布异常,无法达到产品结构设计的预期目标,轮胎在使用过程中极易出现早期肩空脱层异常现象,缩短轮胎的使用寿命。

(1) 推进清洁生产,保证物料粘性。为避免半成品部件界面污染,落实推进3项措施:一是对盛放物料的工装进行改造,通过加装工装隔离帘提升防护功能,防止物料存放期间被扬尘污染;二是强化现场6S管理力度,对物料定点放置、清洁卫生工作进行重点督办,通过奖优罚劣的措施,推进现场清洁生产;三是推进全员质量管理,针对物料污染问题强化员工自检、互检、层检的质量意识,依据层层质量验收的方式推进全员质量管理。

(2) 加强部件质量检查制度。为消除因半成品部件尺寸问题所引发的肩空脱层,对各胶部件,尤其是关键部位如胎肩垫胶、内衬层进行全尺寸控制,使其达到轮胎设计要求,质量管控体系人员对半成品部件质量形成周度例查制度,通过岗位自控与系统检验相结合的方式,对易引发轮胎肩空脱层部件的质量问题重点关注,进一步消除质量隐患。

(3) 确保胎肩垫胶定位精度。针对胎肩垫胶定位精度差、成型机中鼓充气后移位问题,将胎肩垫胶定位精度提升为《控制计划》核心管控项,通过操作工自检、质检员互检、技术人员抽检的方式,形成三级检查体系,确保胎肩垫胶定位精度符合工艺要求;同时对在产各规格花纹在成型机中鼓充气后的胎肩垫胶定位状态进行摸排和分析,制定一套符合生产实际的胎肩垫胶定位工艺标准,并形成常态化管控措施,使胎肩垫胶的定位精度得到有效保证。

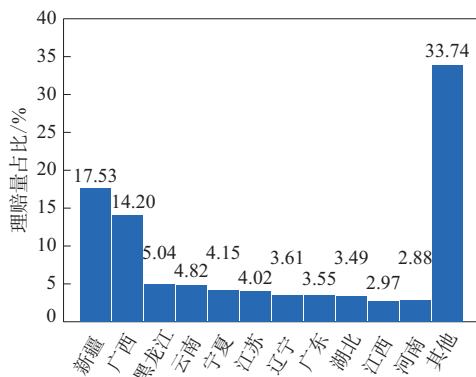
图3 肩空脱层轮胎理赔区域分析

析,发现各月份理赔胎产生数量相对分散,无集中时间段,但分析理赔地区时发现肩空脱层理赔主要集中在新疆和广西,占比达31.73%(见图3)。对新疆和广西进行市场调研发现,该地区理赔胎发生肩空脱层的主要原因有两个:一是超速、超载问题,部分车辆的行驶速度和载荷已超出限定标准上限的40%;二是轮胎选用不当,部分轮胎的中速、恶劣路况性能较好,却被用于高速运输,轮胎的性能优势未被发挥。

(6) 加强技术服务。对于轮胎选用不当的问题,对销售业务员、经销商和售后技术人员进行梯队式培训,规范销售模式,完善评价体系,打通设计、培训、生产、销售、使用、评价体系的线性关联。
