# 农业轮胎钢丝圈上抽的原因分析及解决措施

## Causes Analysis on Steel Ring Up-pulling of Agriculture Tire and Its Solutions

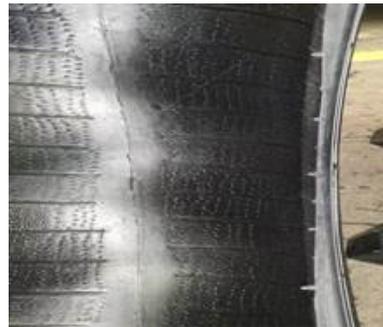
钢丝圈上抽病象指的是胎圈部位钢丝圈明显上移、胎趾部位严重缺少材料的情况, 如图1所示。

钢丝圈上抽轮胎趾口宽度远小于设计标准尺寸, 具有以下特点。

图1 钢丝圈上抽病象

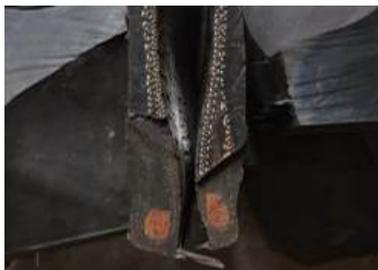
对轮胎的病象位置进行剖析(如图2所示), 发现其具有如下共性。

(1) 钢丝圈明显上移, 造成胎圈的底部材料严重不足。

(2) 对侧钢丝圈下移, 趾口宽度比设计值略小。

(3) 两侧胎体帘布反包高度存在明显的差

(a) 钢丝圈上移

异(约为5~30 mm)。

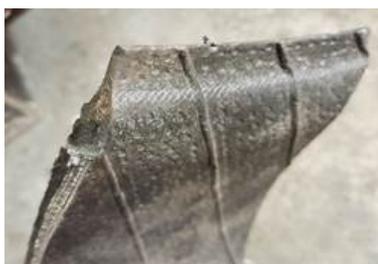
(b) 胎趾挤压

(4) 轮胎的胎趾位置有明显被水胎挤压的痕迹。

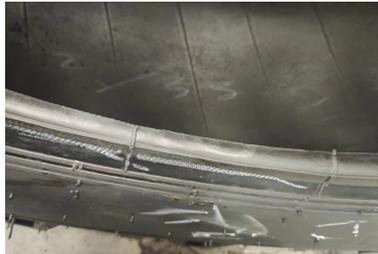
按照以上思路进行施工设计调整,成品轮胎未再出现钢丝圈上抽问题,趾口饱满、宽度稳定,如图3所示。

图3 合格轮胎胎圈

- (1) 胎圈压缩率减小至90%~98%。
- (2) 胎体帘线伸张值减小至1.025~1.030。
- (3) 胎里直径与成型机机头直径比值取1.40~1.45。
