橡胶履带质量问题的原因分析及解决措施

摘要: 分析橡胶履带裂口、气泡、钢丝帘线断裂的产生原因, 并提出相应的解决措施。采用严格控制炼胶、成型、硫化等工艺条件, 改进工艺操作, 严格执行施工标准, 优化部件和产品结构以及胶料配方, 规范产品装配和使用等措施, 可有效解决橡胶履带裂口、气泡和钢丝帘线断裂问题。

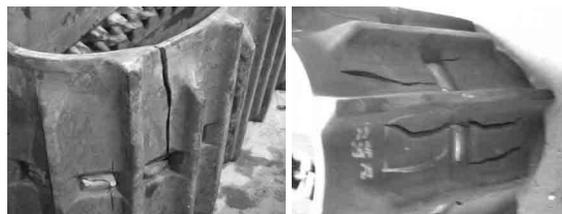
图8 橡胶履带使用过程中花纹侧胶裂口

橡胶履带使用中发生的花纹侧胶裂口如图8所示。

①胶料混炼加工不均匀,造成带体局部物理性能不均匀。

②花纹侧胶硬度过大,耐屈挠龟裂性能和耐龟裂增长性能下降。

③机械自质量大,行驶速度快。

①胶料采用2段混炼,以提高并用胶的相容性和炭黑在胶料中的分散性。

②改进花纹侧胶配方,提高含胶率,降低硬度,从而提高花纹侧胶的耐屈挠龟裂性能和耐龟裂增长性能。

③根据机械的用途和性能变化,开发不同的橡胶履带,以适应市场需求。
