# 子午线轮胎活络模常见问题的分析和解决措施

**摘要:** 活络模是硫化子午线轮胎主要设备, 在使用中, 活络模常出现排气孔不通、组装不到位、活络模腔不清洁等问题, 致使轮胎产生胶边、缺胶、圆角、麻面等外观缺陷。通过对活络模常见问题进行分析, 提出相应的解决措施, 保证活络模的使用寿命及使用精度, 并避免轮胎外观缺陷产生, 从而生产出高质量的子午线轮胎。

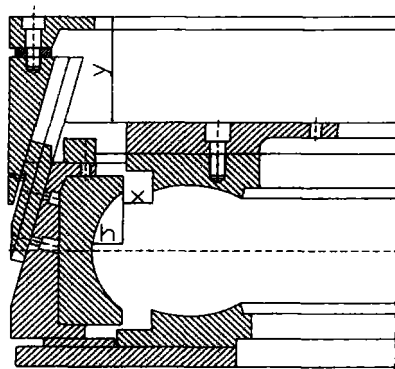
图 2 活络模开模状态

原因分析:由于活络模径向行程  $x$  小于  $h$  而产生卡轮胎,致使脱模困难。

对轮胎质量影响:损伤轮胎,易造成轮胎次品。

解决措施:设计时增加活络模径向行程  $x$  大于  $h$  如图 2 所示。

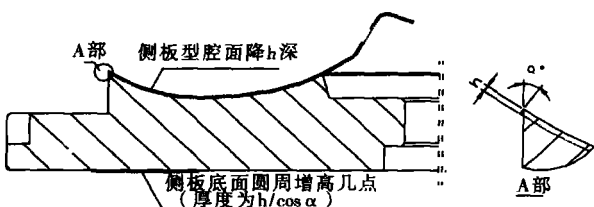
图 5 侧板降平面修理方式

原因分析:模型管理维护不好,没有及时清洗和涂油而造成胎侧板被腐蚀。

对轮胎影响:轮胎表面麻面。

解决方法:(1)要加强对胎侧板的保养,对模型暂不使用时,型腔内及各分型面应涂上防锈漆,重新启用时用汽油擦洗干净即可,可预防胎侧板麻面;(2)对于小局部可采用抛光方式;(3)对于大面积麻面可采用降平面修理方式(如图 5 所示),h 深确定由侧板腐蚀程度决定。

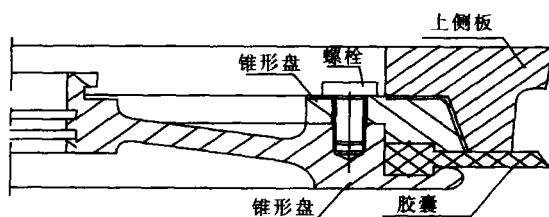
图 8 上卡盘与锥形盘配合状况

原因分析:卡盘螺栓断裂造成上卡盘与锥形盘连接松动,使胶囊囊根处压缩密封过小,造成胶囊中蒸汽泄漏。上卡盘与锥形盘配合图如图 8 所示。

对轮胎质量影响:泄漏的水蒸汽排不出去,积存在胎趾部位,造成该部位圆角,一般胎趾部位有海绵现象产生。

解决措施:定期检查卡盘螺栓。
