#### 4 4 胎圈缺胶

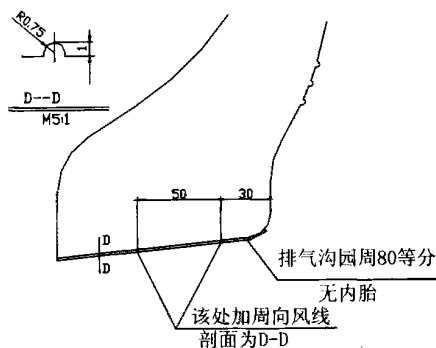
图 5 胎圈部风线图

无内胎轮胎主要靠胎踵处密封住气体, 保持所需正常的工作压力, 使机械能正常工作。如果该处缺胶, 将影响轮胎的气密性能, 该处对应于模型是一个凹槽, 半成品硫化时受压迟, 且该处圆弧半径较小, 易窝藏空气。成型好的半成品胎圈接近于圆形, 与成品的形状差别较大, 需较多的胶料来填充。胎圈着合面上出疤是因为巨型无内胎工程机械轮胎多为多钢圈结构, 而且帘布层数多, 所以成品胎圈宽度较宽, 有的可超过 130mm, 半成品到成品胎圈部材料压缩变形较大, 如果该处没有设计排气线, 极易窝气出疤。

3 轮胎胎圈底设计 1~2道周向风线和一定数量的径向风线, 见图 5。
