# 全钢载重子午线轮胎钢丝帘线压延质量问题及解决措施

**摘要:** 分析全钢载重子午线轮胎钢丝帘线压延工艺中钢丝帘线重叠交叉、跳线、覆胶喷霜、露钢丝等质量问题。通过调整整经辊和压力辊, 降低供胶温度和压延速度、减小供胶机胶容量、确保适合的钢丝张力值等措施, 钢丝帘线的压延质量大幅提高, 压延质量缺陷率小于0.2%。

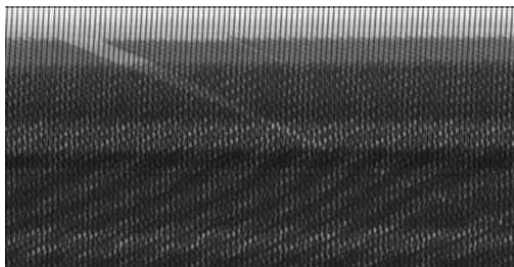
图3 X光检测出的2#带束层边部钢丝帘线劈缝

产生原因主要是压延过程中整经辊或压力辊间距不符合设计要求,或压力辊的压力未达到设计值。钢丝帘线劈缝如图3所示。

解决措施:①调整整经辊和压力辊间距,两辊间距控制在帘布标准厚度的 $\pm 0.5\text{ mm}$ 以内;②压力

辊的压力控制在工艺范围内。

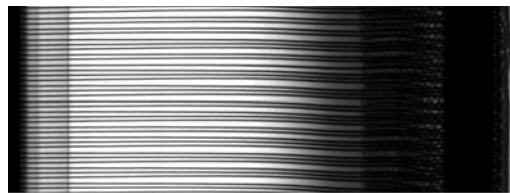
图4 X光检测出的钢丝帘线稀线

钢丝帘线跳线产生原因主要是整经辊或压力辊长期磨损,单根钢丝跳出整经槽,或者因为单根钢丝所受张力太大或不均;稀线产生原因可能是胶片残存气泡的中心位置处相邻钢丝间隙变大、外围间隙变小,从而造成钢丝帘线排列不均;跳线和稀线也与钢丝自身质量有关。钢丝帘线稀线如图4所示。

解决措施:①检查划气泡装置是否正常工作;②减小钢丝的导开张力;③手动放掉辊缝间的气泡;④检查帘线是否断线或有焊点。
