全钢载重子午线轮胎硫化胶囊裂口原因分析及改进措施

摘要:分析全钢载重子午线轮胎硫化胶囊裂口的产生原因,并提出相应改进措施。硫化胶囊裂口方式主要包括啃伤、颈部裂口、上夹盘排气槽位置裂口、外表面中缝脱层裂口、表面胎侧部位脱层裂口和内表面脱层裂口,分别从定位套设置、夹具装配、排气槽尺寸设计、胶料混炼工艺条件控制等硫化胶囊使用和制造方面进行改进。整改后硫化胶囊平均使用寿命延长15%。

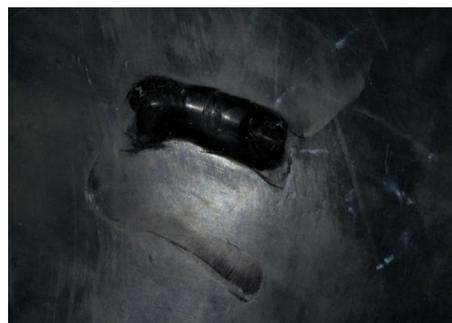
图1 硫化胶囊啃伤

啃伤是由于硫化胶囊使用过程中操作不当造成的,主要出现在使用定位套定型的硫化机,如图1所示。

(1)硫化胶囊在拉直抽真空状态下,上夹持盘下降,硫化胶囊挤在上环与定位套之间,被定位套损伤。

(2)使用多节定位套时,放置顺序不合理或定位套未倒角。

(1)硫化胶囊略定型后,使其与中心机构活塞杆分开,上环下降。

(3)每节定位套都要进行倒圆角,倒角角度为3°,以避免定位套尖角夹伤硫化胶囊。

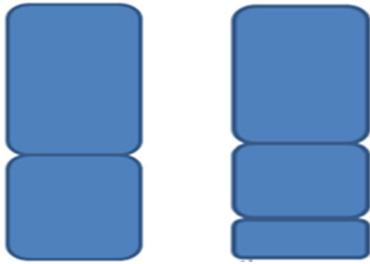
图2 多节定位套放置方式示意

(2)上环下降时硫化胶囊啃伤的部位主要集中在上半部分,如果将长度小的定位套放在上面,则硫化胶囊在下降时容易挤到两节定位套的缝隙中,造成硫化胶囊破裂。因此定位套数量应不超过3个,多节定位套使用时,将长度小的定位套放在下面,如图2所示。

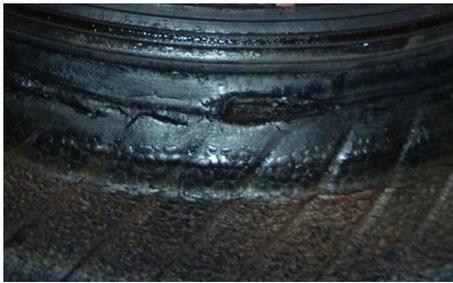
图3 硫化胶囊颈部裂口

颈部裂口主要出现在7.50R16和8.25R16规格轮胎硫化胶囊上(见图3),出现该问题的硫化胶囊使用寿命一般比较短。硫化胶囊颈部整周裂

口,严重时整周割掉,极易造成外胎缺陷。

硫化胶囊尺寸与夹具尺寸不匹配,颈部压缩量过大,造成早期损坏。硫化胶囊颈部压缩量设计范围一般为15%~25%,超过25%就会出现颈部裂口问题,且压缩比例越大,损坏越严重。

将硫化胶囊夹具的夹缘高度(H_1)和颈部厚度(H_2)各增大2 mm,硫化胶囊夹具装配如图4所示。

改进前后夹具尺寸及硫化胶囊压缩比见表1。改进前硫化胶囊使用次数为50~80次,改进后使用次数可达到400次。

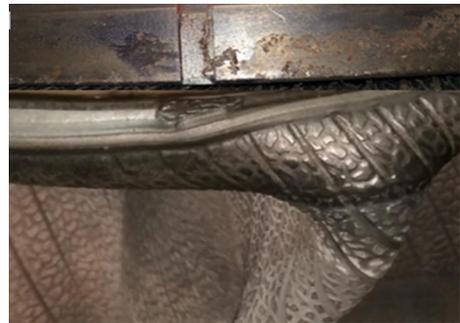
图5 硫化胶囊上夹盘排气槽位置裂口

上夹盘排气槽位置裂口问题属于模具设计不合理,出现该问题的硫化胶囊使用次数不确定,轻

微裂口基本不影响使用次数,严重裂口的硫化胶囊一般只能使用100~150次,硫化胶囊上夹盘排气槽位置裂口见图5。

上夹盘排气槽宽度和深度过大,与硫化胶囊接触部位无倒角,使用过程中将硫化胶囊割碎。上夹盘装配如图6所示。

重新设计上夹盘排气槽尺寸,减小排气线的宽度(a)和深度(l),增大上夹盘与硫化胶囊接触部位的倒角。改进前后上夹盘排气槽尺寸见表2。

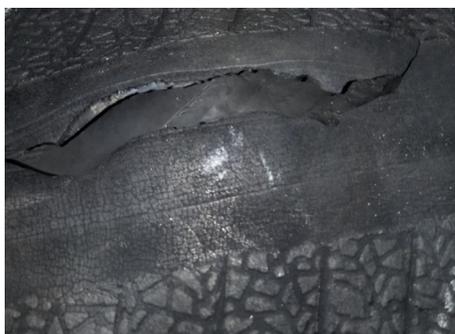
图7 硫化胶囊外表面中缝脱层裂口

硫化胶囊外表面中缝脱层裂口照片见图7。

该问题属于硫化胶囊制造问题,多出现在模压法生产的硫化胶囊上。

(1) 胶料。胶料在混炼和挤出过程失控、或者在烘胶房存放过程中出现早期自硫现象。

(2) 模压设备行程匹配。设备行程过大而模具尺寸小,胶条装模后合模时间过长,导致最先与模具接触的胶条表面出现早期硫化,这部分胶料与未自硫的胶料出现交联密度低的情况。

(3) 模压设备打压性能。通常情况下,模压设备最大功率发生在下模上升、胶料与上模接触时,通过合模力将胶条积压充满模腔,如果设备打压能力不足,与模具接触的胶料会产生自硫。

(4) 模压设备的保压性能。胶料充满模腔后,模压设备最主要的作用是保证设定压力在一定范围之内,以满足生产要求。如果设备失压过大或过于频繁,硫化压力不稳定,尤其是硫化胶囊中线部位的压力最先释放,会导致中线部位的缺陷。

(1) 胶料混炼。保证胶料混炼过程温度可控,烘胶时间按标准进行,做到胶料先入先出。

(2) 控制混炼胶的停放时间和停放温度。混炼好的胶料停放场地温度控制在 $(40 \pm 5)^\circ\text{C}$,时间不超过24 h。

(3) 控制硫化三要素。记录每条硫化胶囊的硫化曲线,硫化时间、温度和压力设置自动报警,

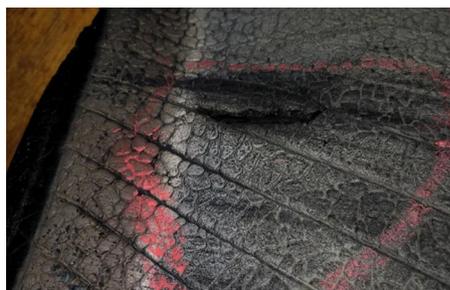
图8 硫化胶囊表面胎侧部位脱层裂口

硫化胶囊表面胎侧部位脱层裂口集中在硫化胶囊胎肩部位向胎圈方向,属于制造问题。硫化胶囊表面胎侧部位脱层裂口见图8。该缺陷硫化胶囊外观检验不容易发现,但使用不到50次就会出现裂口,严重时会影响外胎质量。

(1) 胶料。胶料在混炼和挤出过程失控、或者在烘胶房存放过程中出现早期自硫现象。

(2) 胶料在充满模腔的过程中,流动速度不一致,如由于模具各部位的光洁度不同,胶料在模腔各部位的流动速度不一致,导致胶料最后交联的部位不在流动方向的末端,而出现在中部或者其他部位,随着时间的延长和温度的升高,最后交联的胶料已经产生自硫。

(1) 保证胶料混炼过程温度可控,烘胶时间按标准进行,做到胶料先入先出。

(2) 定期检查模具,发现表面出现模疤、砂眼等问题立即整修。

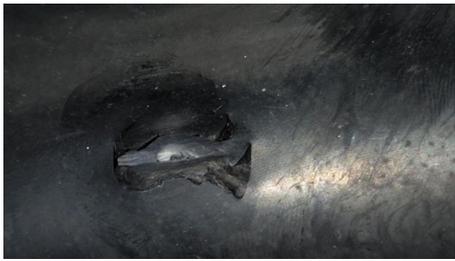
图9 硫化胶囊内表面脱层裂口

硫化胶囊内表面脱层裂口主要出现在硫化胶囊靠近对应外胎胎肩和胎趾部位(见图9),属于硫化胶囊制造问题。

对应外胎胎肩和胎趾部位是硫化胶囊使用过程中伸张及反向屈挠最大的部位,该部位内表面脱层裂口主要从硫化胶囊胶料配方和胶料混炼工艺两方面进行分析和改进。

(1) 胶料配方。硫化胶囊老化后性能差。硫化胶囊是在高温、高压环境下使用,其胶料老化性能至关重要。

(2) 混炼工艺。根据裂口切面分析,脱层部位有类似胶豆现象。首先混炼过程失控会导致自硫胶与半自硫胶分布在硫化胶囊的不同位置,其次胶料的混炼程度不均匀会导致胶料的分散度、均匀度不同,由于该部位反向屈挠大,因此脱层裂口会集中。

(1) 有效控制老化后胶料各项性能的下降率是充分发挥硫化胶囊使用性能的关键。配方改进前后硫化胶囊胶料的物理性能对比见表3。从表3可以看出,配方改进后胶料老化前性能与改进前胶料相当,但老化后性能保持率明显提高,提高了硫化胶囊的使用性能。

(2) 加强硫化胶囊胶料混炼工艺的控制,提高

胶料快检频率,从根本上保证胶料质量。
