# 延长AB型硫化胶囊使用寿命的措施

**摘要:**从硫化胶囊设计及硫化机工装配合两方面进行综合分析,提出延长AB型硫化胶囊使用寿命的有效措施。确定合理的硫化胶囊伸长值、采用光面沟槽排气花纹设计、提升硫化胶囊关键点参数与工装设计匹配性、规范操作人员安装硫化胶囊的操作、定期检查硫化设备及配件,均可延长硫化胶囊使用寿命。

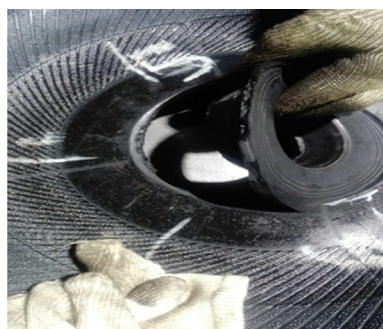
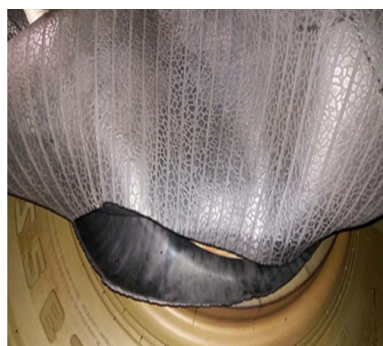
图1 硫化胶囊上下子口断裂情况

通过对报废硫化胶囊使用次数、报废原因和损坏点数的统计分析发现,硫化胶囊上下子口断裂和拉破现象占比较高,见表1和图1。

(a) 上子口

(b) 下子口

问题一,原配用硫化胶囊伸张比较大(1.33~1.38),硫化过程中硫化胶囊存在过大拉伸;问题二,原配用AB型硫化胶囊在上子口位置和下子口与脖颈过渡区设计尺寸不合理,出现局部过渡拉伸的情况,导致硫化胶囊断面产生应力集中点,受压受拉情况下易产生断裂。

改进措施:重新设计伸张比更加合理的胶囊。子午线轮胎用硫化胶囊适合的伸张比要求如下:外直径伸张比 1.12~1.25,断面周长伸张比 1.08~1.18,以避免硫化胶囊过渡拉伸问题,优化应力集中段设计<sup>[2]</sup>。

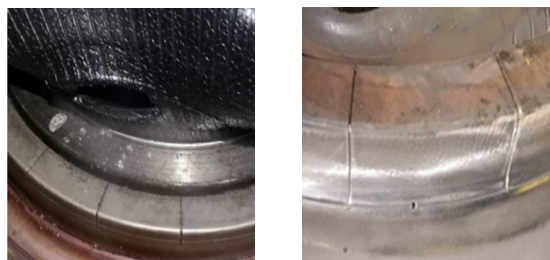
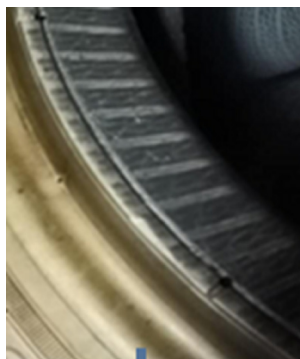
图4 胶囊问题及改进后情况

在进行报废硫化胶囊原因异常核查统计时发现,硫化胶囊存在下子口周向裂口、下模排气槽端点对应位置裂口现象,因此对硫化机辅助工装进行异常点排查,存在主要问题及改进措施如下。

问题一,囊筒夹持环上端位置直角设计且有

毛刺。

问题二,部分机台过渡环上端位置直角设计且未进行倒圆角过渡。

问题三,下模排气槽为直角设计且未进行拐点位置倒圆角抛光处理。

硫化胶囊问题及改进后情况见图4,改进前胶囊破损点及改进后情况见图5。

改进措施:夹持环端部位置设计倒圆角并进行抛光处理。

改进措施:过渡环上端设计倒圆角并进行抛光处理。

改进措施:下模排气槽设计调整(周向排气槽配径向排气线,且排气线拐点倒圆角并进行抛光处理)。

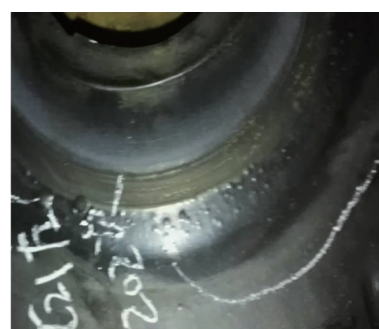
图7 硫化胶囊内壁氧化情况改善前后对比

硫化胶囊内壁氧化现象是氮气硫化工艺中常见的问题之一,硫化胶囊内壁氧化层会在使用过程中脱落,导致硫化胶囊变薄,提前损坏甚至报废;脱落的氧化层会粘附在中心机构,甚至堵塞排凝孔,给硫化设备维修带来一定难度,同时给硫化

混入了一定量的氧气,在高温高压条件下丁基橡胶与氧气发生反应,导致橡胶从网状交联结构重组为线形交联结构,表现为硬化发脆、龟裂、老化和粉化。由此分析氮气纯度和硫化胶囊硫化程度可能是影响该异常项的关键点。

对公司制氮系统进行氮气纯度确认,确保氮气纯度不小于99.99%。同时对B型机报废硫化胶囊内壁氧化情况进行对比确认,B型机老化硫化胶囊内壁氧化现象未见异常,为此排除氮气纯度不足的影响。与硫化胶囊生产厂家技术人员进行沟通,确认该批次硫化胶囊从胶料配方到硫化成品均未核查到异常点。因此硫化胶囊内表面氧化现象的原因可以排除氮气含氧量偏高和硫化胶囊硫化程度不足。

最后对AB型报废硫化胶囊进行机台号与氧化程度集中分析,针对内壁氧化异常硫化胶囊对应的硫化机展开排查,发现硫化机机台比较集中,经过设备泄漏检查发现有两台硫化机定型压力平衡阀存在不同程度泄漏,更换阀门后报废硫化胶囊内壁氧化情况明显改善。硫化胶囊内壁氧化情况改善前后对比见图7。
