补气保用半钢子午线轮胎胎里气泡问题的解决措施

摘要:对补气保用半钢子午线轮胎生产过程中产生的胎里气泡问题进行原因分析,并提出相应的解决措施。通过增加一段成型鼓支撑胶凹槽设计,增大内衬层和支撑胶粘性,增加支撑胶张力压合装置、导开浮动辊调节装置和支撑胶刺孔装置,有效解决了补气保用半钢子午线轮胎的胎里气泡问题。

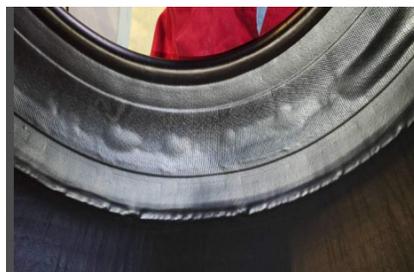
图1 胎里气泡

补气保用半钢子午线轮胎的胎里气泡主要发生在支撑胶与内衬层之间及支撑胶与胎体帘布之间两个部位,从胎坯和轮胎断面上可以直观地看到,如图1和2所示。

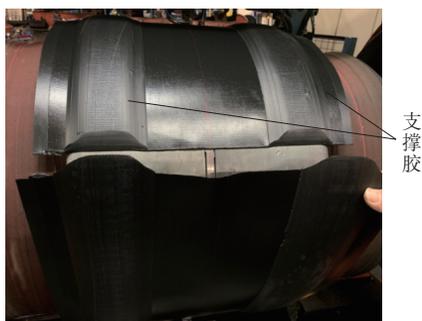
图3 平鼓面轮胎成型示意

(1)常规轮胎生产成型鼓鼓面为平面,由于支

撑胶贴合在内衬层与胎体帘布之间,支撑胶厚度较大,成型时上支撑胶后再上胎体帘布,导致胎体帘布贴合后支撑胶内端点处胎体架空,存在大量气泡,如图3所示。

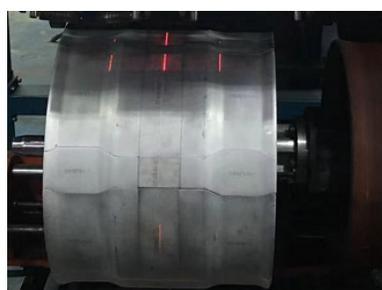
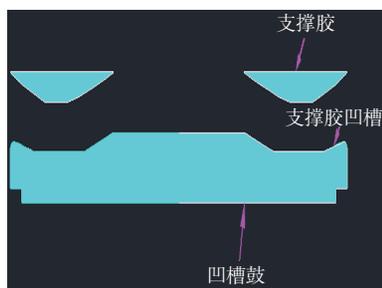
图4 凹槽鼓及其与支撑胶配合设计示意

(a) 凹槽鼓

(b) 凹槽鼓与支撑胶配合

(1) 针对补气保用半钢子午线轮胎支撑胶的特点,一段成型鼓增加支撑胶凹槽设计,并配合支撑胶形状进行凹槽尺寸设计。支撑胶贴合后鼓面平整,解决了平鼓胎体帘布与内衬层之间存在气泡的问题,凹槽鼓及其与支撑胶配合设计如图4所示。
