# 235/60R16半钢子午线轮胎胎侧周向凹痕 仿真分析及优化设计

**摘要:**针对235/60R16半钢子午线轮胎出现的胎侧周向凹痕问题,利用有限元分析方法对轮胎进行充气模拟及凹痕产生机理分析,研究充气压力、胎体帘线材料和结构参数对凹痕的影响。结果表明:胎侧周向凹痕与轮胎充气状态有关,凹痕不会引起塑性形变,充气压力越大,凹痕越明显;凹痕产生的主要原因是胎体反包端点附近受较大的拉伸应力作用,通过适当降低胎体反包高度、减小胎体帘布层宽度,解决了胎侧周向凹痕问题。

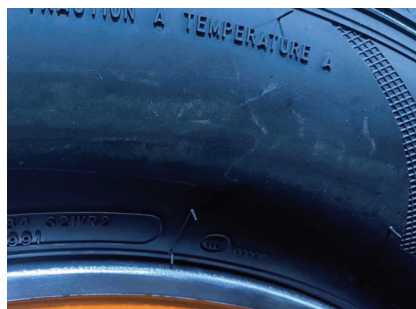
图9 优化设计后的轮胎胎侧

mm进行试生产,在350 kPa充气压力下,轮胎胎侧如图9所示,胎侧无周向凹痕,外观明显改善,与仿真结果吻合。

根据优化方案将轮胎胎体帘布层宽度减小20
