# 轮胎磨损对车内噪声影响的分析

**摘要:**研究轮胎胎面磨损对车内噪声的影响。选用目前市场上常见的4家品牌轮胎,打磨至中度磨损程度(剩余花纹深度约为4 mm),并进行粗糙路面( $60 \text{ km} \cdot \text{h}^{-1}$ )和光滑路面( $80 \text{ km} \cdot \text{h}^{-1}$ )匀速行驶的车内噪声试验。结果表明,磨损后轮胎噪声水平总体变差,且轮胎的总声压级( $20 \sim 2500 \text{ Hz}$ )、轰鸣噪声( $20 \sim 200 \text{ Hz}$ )、空腔噪声( $200 \sim 250 \text{ Hz}$ )和花纹噪声( $500 \sim 2500 \text{ Hz}$ )与频率不呈线性关系。

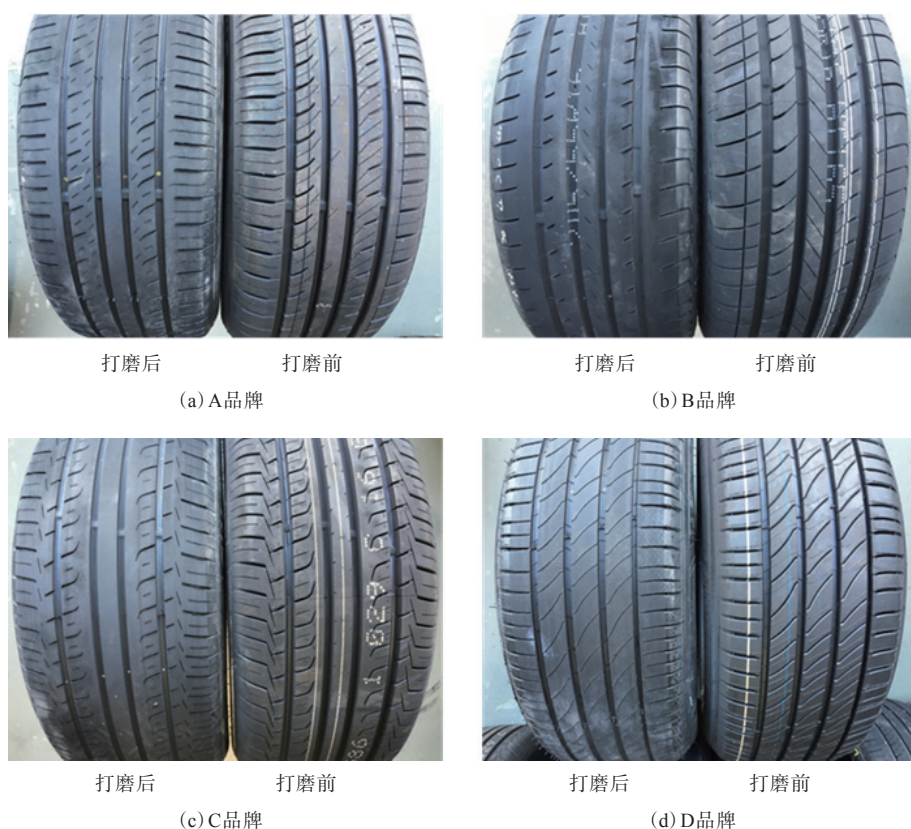
图2 打磨前后轮胎对比

委托第三方检测机构进行轮胎打磨。具体打磨工序如下:首先将轮胎沿周向8等分后安装在打磨设备上(标有生产日期一侧在左面);其次在等分的各个位置上沿轮胎胎面自左向右取4个点记录轮胎的花纹沟深度;最后将轮胎充气至试验充气压力 $220 \text{ kPa}$ ,扫描轮胎轮廓,拟合出目标曲线后开始打磨,应确保打磨后轮胎胎面的光洁度和磨损均匀,不能有异常损伤。轮胎打磨前后轮廓对比如图1所示,打磨前后轮胎如图2所示。

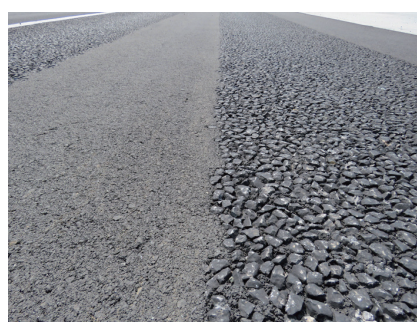
图4 光滑大颗粒沥青路面(左)和粗糙大颗粒沥青路面(右)

测试场地选择第三方专业测试场中的噪声、振动与声振粗糙度路面(见图4),采用LMS振动噪声测试系统,设置为稳态采集10 s,每秒采集10次,采样频率为20 480 Hz,选择A计权,数据取均方根值,同时监控DRE和RRR位置的时域信号。所测车辆在测试前油量需在70%以上、车内无异响,测试时空调处于内循环且关闭状态。
